**aktiv.**

Rubinvegen 30, 4355 KVERNALAND

**Stor og innholdsrik enebolig med  
5 soverom og 2 stuer  
Familievennlig og populær  
beliggenhet - Garasje**

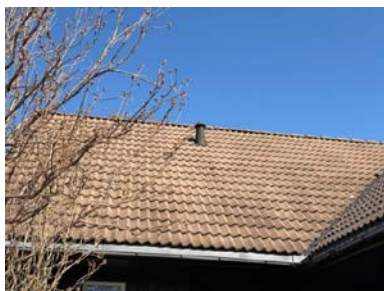
**Konsekvens/tiltak**

- Overvåk tilstanden jevnlig. For å få tilstandsgrad 0 eller 1 må tekkingen skiftes ut, men tidspunktet for når dette er nødvendig er vanskelig å si noe om.
- Når takteking og undertak begynner å bli gamle, øker risikoen for lekkasjer, noe som kan føre til omfattende og kostbare reparasjoner av underliggende konstruksjoner dersom en ikke foretar tiltak på konstruksjonene før dette oppstår.
