Nedre Barkvedvegen 120, 4100 JØRPELAND

**Innholdsrik enebolig i attraktivt boligområde like ved sjøen, med fin utsikt og koselig hage.**

# Meget velholdt og oppgradert enebolig med skjermet og fin beliggenhet

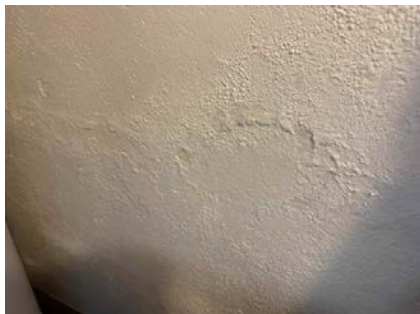
### 6.1 Drenering

| Dreneringen / fuktsikring har nådd en alder som gjør tettheten usikker i tiden som kommer. Normal brukstid for en drenering anslås til å være ca 30 år. | |
| Salt- og kalkutslag på innsiden av grunnmuren tyder på at det trenger fukt gjennom muren, noe som skyldes svakheter i drenering og fuktsikring. | |

| Grunnmuren er innvendig utlektet og utvendig inntil fylt med masser. Det er derfor ikke mulig å kontrollere grunnmuren for sprekker eller skader. | |

Dreneringen / fuktsikring har nådd en alder som gjør tettheten usikker i tiden som kommer. Normal brukstid for en drenering anslås til å være ca 30 år.

Salt- og kalkutslag på innsiden av grunnmuren tyder på at det trenger fukt gjennom muren, noe som skyldes svakheter i drenering og fuktsikring.

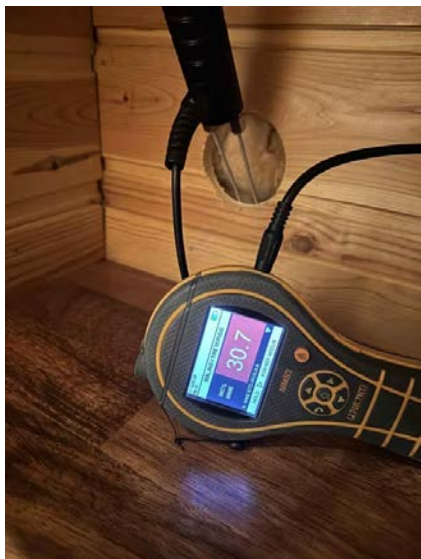
## 6.3 Rom under terreng

Ved fuktmåling i treverk i forbindelse med hulltaking, måles et fukttinnhold som er over faregrensen for utvikling av skader. Det registreres også tegn etter borebiller i tak.

Ved fuktmåling i treverk i forbindelse med hulltaking, måles et fuktinnhold som er over faregrensen for utvikling av skader. Det registreres også tegn etter borebiller i tak.

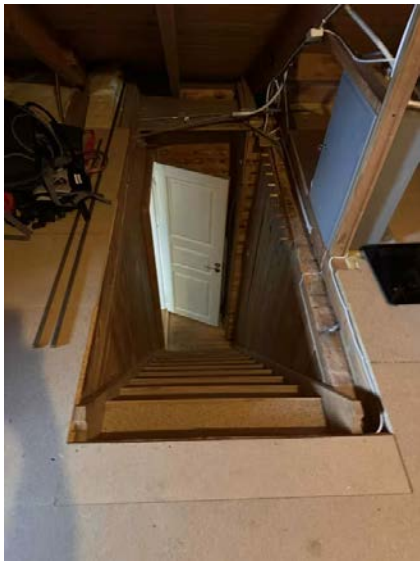
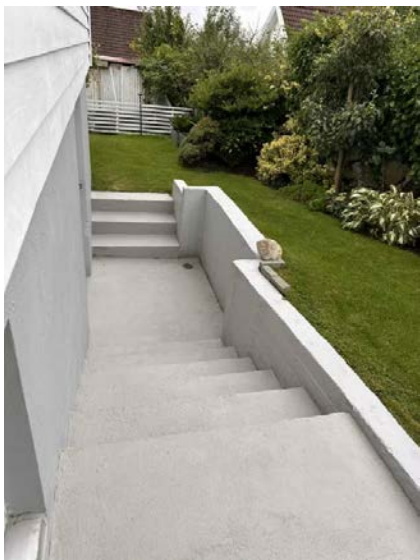
**6.17 Trapp**

Innvendig trapp fra kjeller til 1 etg. er en åpen tretrapp. 1 etg. til loft er en lukket tretrapp og utvendig kjellertrapp er i støpt betong.
