Tilstandsrapport

📍 Parkveien 70, 1940 BJØRKELANGEN

gnr. 73, bnr. 457, snr. 34

Oppdragsnr.: 21410-1303

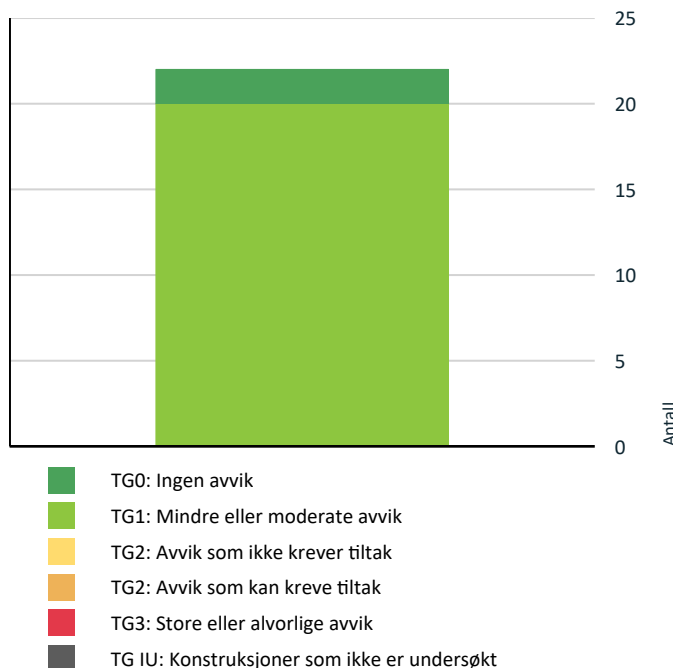
Fordeling av tilstandsgrader

Sammendrag av boligens tilstand
