Tilstandsrapport

Enebolig

Fjellgårdsvegen 105, 7790 MALM

Rapportdato: 04.04.2025

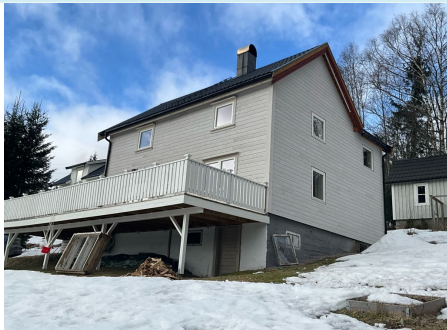
ENEBOLIG

Byggeår
1937
