# Tilstandsrapport

Boligbygg med flere boenheter

St. Olavs gate 55, 2317 HAMAR

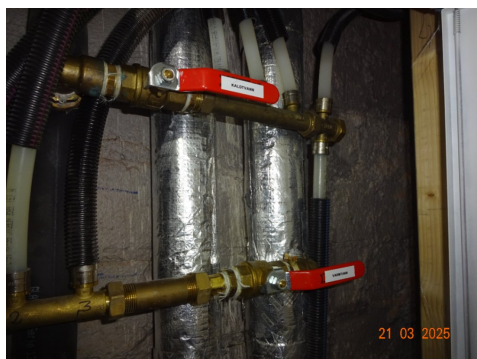
#### ! TG 1 Vannledninger

Stoppekraner plassert i fordelerskap på bad/vaskerom.  
Vannledninger av rør i rør.  
Koblingskap for vannrør i vegg på bad/vaskerom.  
Etablert drensåpning for eventuelt lekkasjevann.

Etablert drensåpning for eventuelt lekkasjevann.
