Pinnøgarden 6, 2323 INGEBERG

ØVRE VANG

Nøkkelinformasjon

Salgsobjekt: Småbruk
Eierform: Eiet
Byggeår: 1920
BRA-i/BRA Total 162/299 kvm
Tomtstr.: 12 290.4 m²
Gnr./bnr. Gnr. 60, bnr. 7
Oppdragsnr.: 1213240223

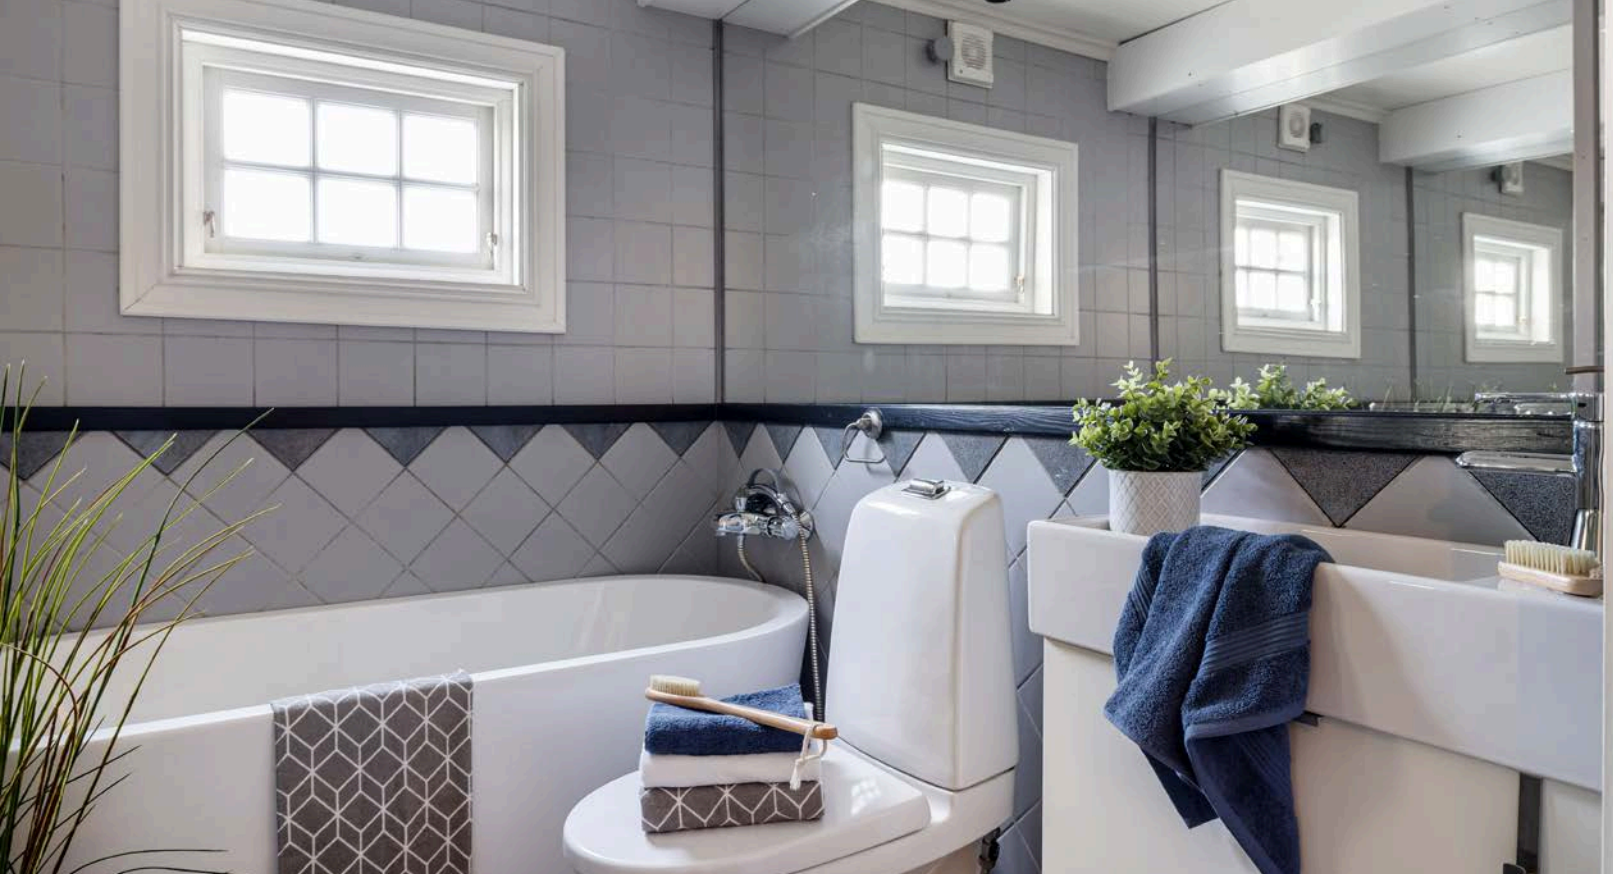
Eldre pent baderom i 2. etasje. Baderommet har flislagt gulv med gulvvarme, overflater med fliser og speil, samt elektrisk vifte.

Eldre bad i 2.etasje. Ukjent alder.
Gulvflater med fliser.
Varmekabler i baderomsgulv.
Ca. 10 mm fall ved terskel til topp slukrist.
Overflater med fliser og speil.
Himling med malte plater.
Bad med toalett, badekar, sluk, vegghegt dusj, servant, ettgrep blandebatteri og underskap.
Tilluft igjennom små hull nederst i innerdør.
El.vifte på bad.
Hulltaking er foretatt nederst på delevegg mot våtsonen. Ved bruk av fuktmåler ble det ikke registrert unormale verdier.

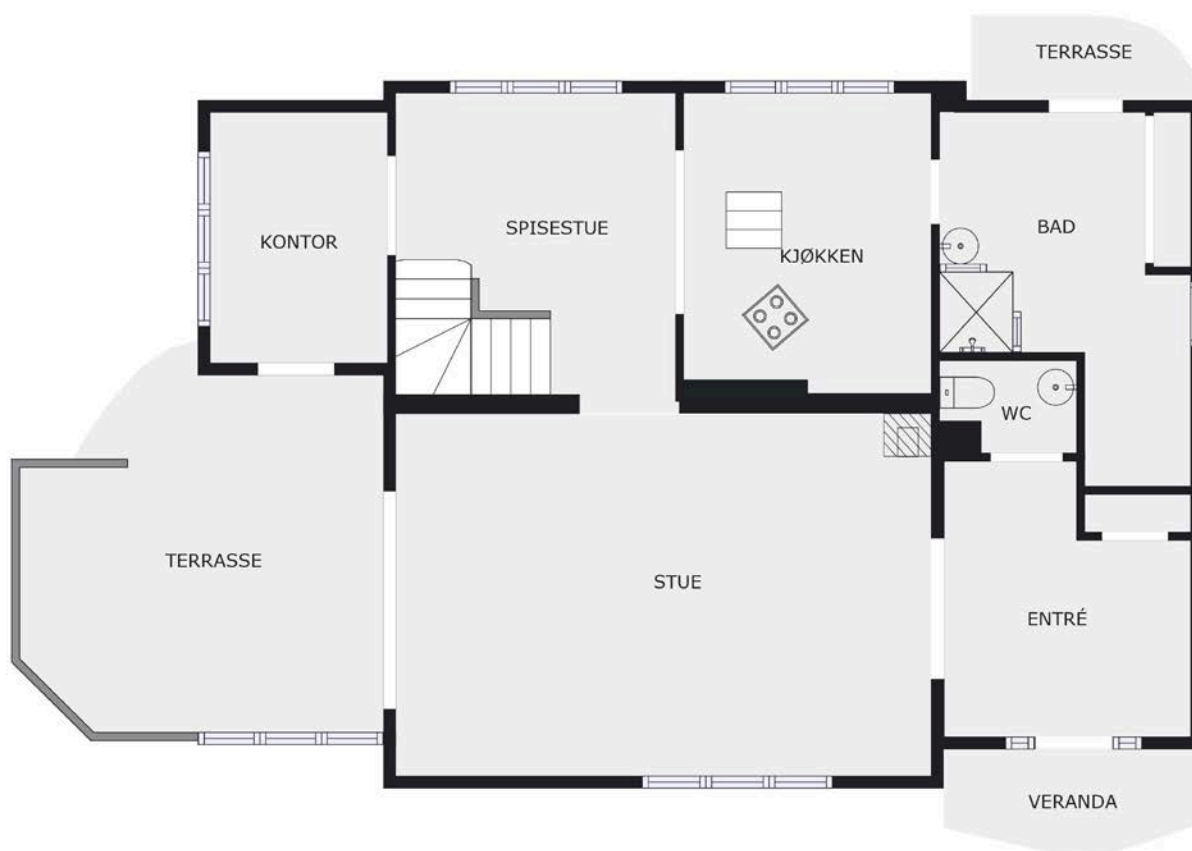
1. etasje

Plantegningen er en ikke målbare illustrasjon og avvik kan forekomme.

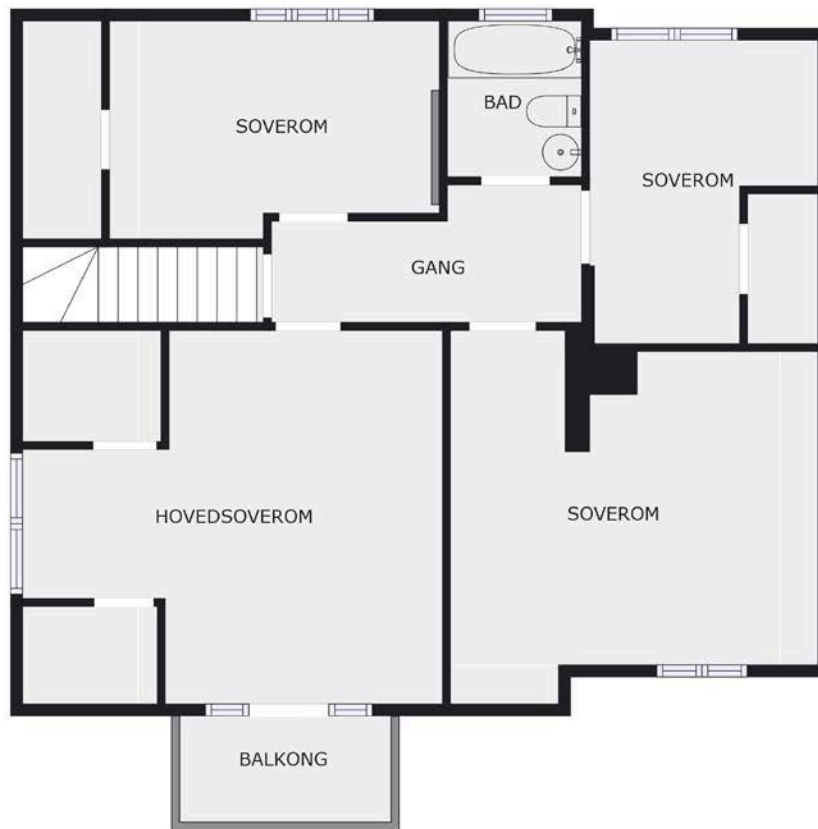
2. etasje

Plantegningen er en ikke målbar illustrasjon og avvik kan forekomme.

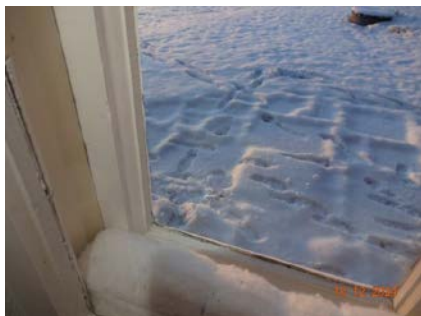
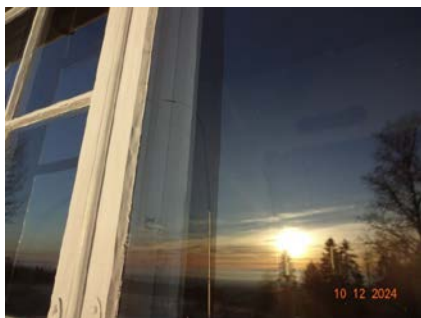
- Karmene i vinduer er slitte og det er sprekker i treverket.
- Det er påvist andre avvik:

Det er påvist sprekke i vindusglass i gang.
Påvist skade i vinduglass.

- Det må foretas tiltak for å lukke avviket.
- Det må foretas lokal utbedring.

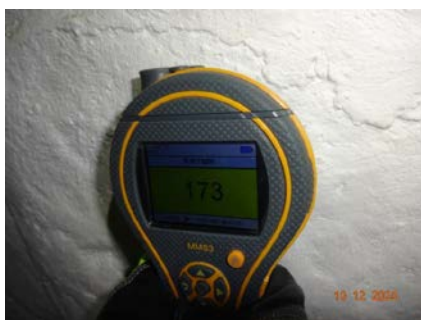
TG 2 Kryp kjeller - 2

Tilbygget del mot sør:
Kryp kjeller under tilbygget del.
Murt ringmur av murt teglstein og lettklinkerblokker rundt kryp kjeller.
Kryp kjeller er besiktiget fra åpning.
Kryp kjeller er på generelt grunnlag en risikokonstruksjon, og en konstruksjon med hyppig skadefrekvens.

- Det er manglende fuktspærre på bakken.

- Fuktspærre på bakken bør etableres.

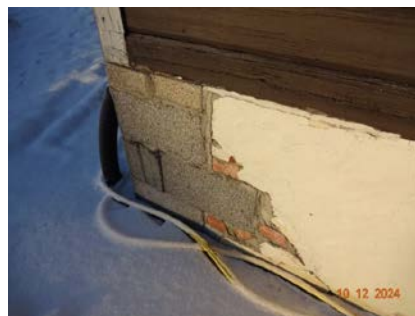
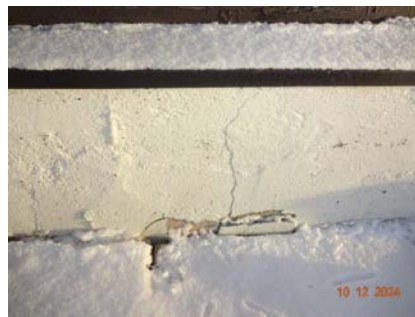
TG 2 Fukt sikring og drenering

Del med støpt plate på mark.

På denne type konstruksjon er det normalt at det ikke er etablert drenering.

Punktet må sees i sammenheng 'Rom under terreng'

Byggegrunn antatt med jord - morenemasser.
Del med kjellerrom under kjøkken del:
Drenering og fuktsikring materialer er ukjent, da den er nedgravd og ikke tilgjengelig. Antatt med avtrekk fra byggegrube i stensatt grøft.

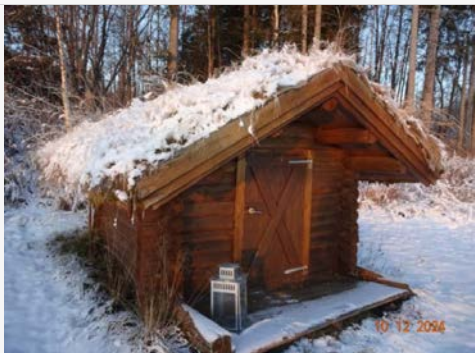
Laftet lekestue

Større skjevheter i gulv.
Muselort på gulv.
Fuktskjolder i himling.
Enkelte fuktmerker ved lafteknutene.
Mangler takrenner og nedløp.
Skjevheter i yttervegger og takkonstruksjonen.
Eldre laftet lekestue, generelt med preg etter aldersforvitring og manglende vedlikehold. Må påregne aldersforvitring og skader.
