Hagenvegen 174, 3683 NOTODDEN

Attraktiv enebolig med landlig og idyllisk beliggenhet ved Heddalsvannet

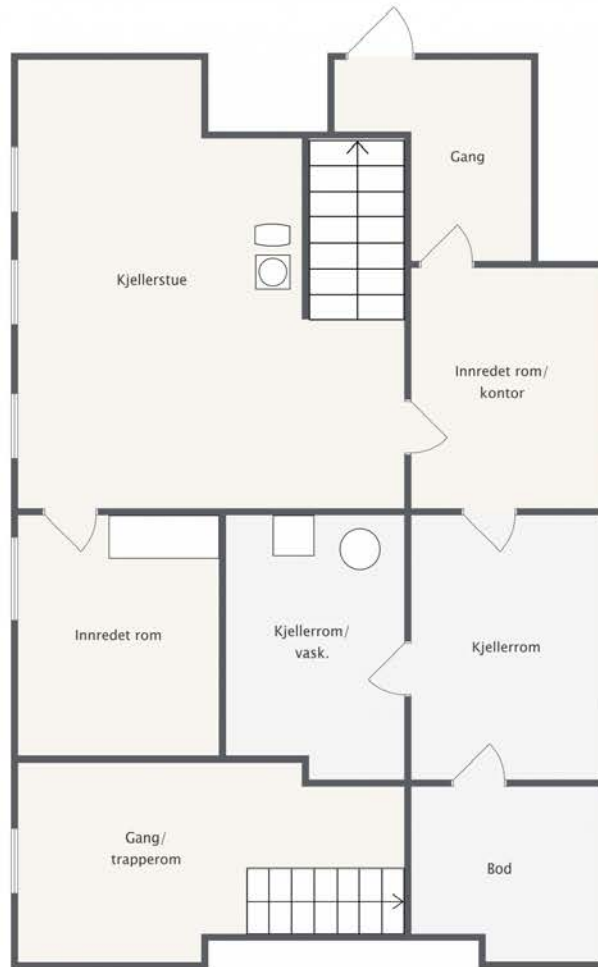
Kjeller

Plantegningen er ikke målbar og kun ment for å illustrere boligens planløsning.
Evt. innredning/møblering trenger ikke være basert på faktiske forhold.
Det tas forbehold om at avvik/feil i plantegningen kan forekomme.
