Tilstandsrapport

Enebolig

Nedre Rømmesbakkan 9, 7300 ORKANGER

Oppdragsnr.: 18900-1414

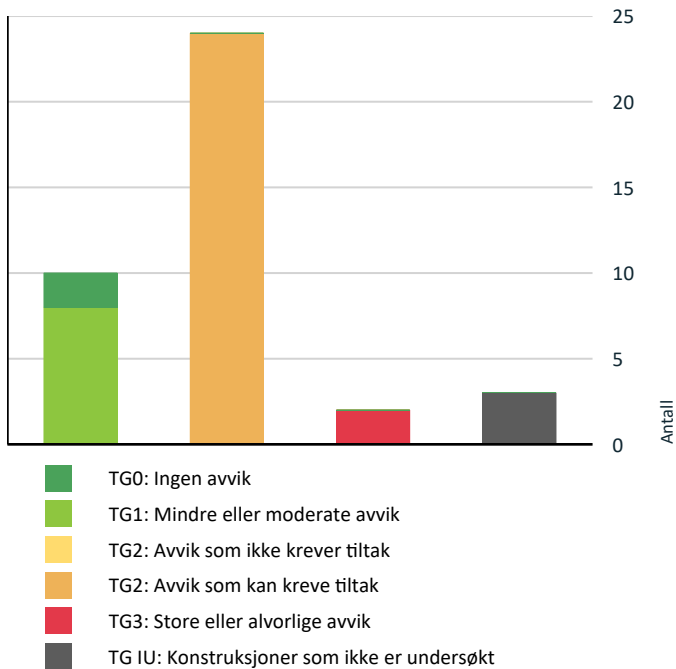
Fordeling av tilstandsgrader

Sammendrag av boligens tilstand
