**Salgsobjekt:** Enebolig  
**Eierform:** Eiet  
**Byggeår:** 1951  
**BRA-i/BRA Total** 128/128 kvm  
**Tomtstr.:** 1169.2 kvm  
**Soverom:** 2  
**Gnr./bnr.** Gnr. 3, bnr. 60  
**Oppdragsnr.:** 1304260005

# Enebolig landlig beliggenhet, stor tomt og planløsning over 3 etg.

Aktiv Eiendomsmegling v/ Barbro Trotland har gleden av å presentere Skoglundveien 10 -

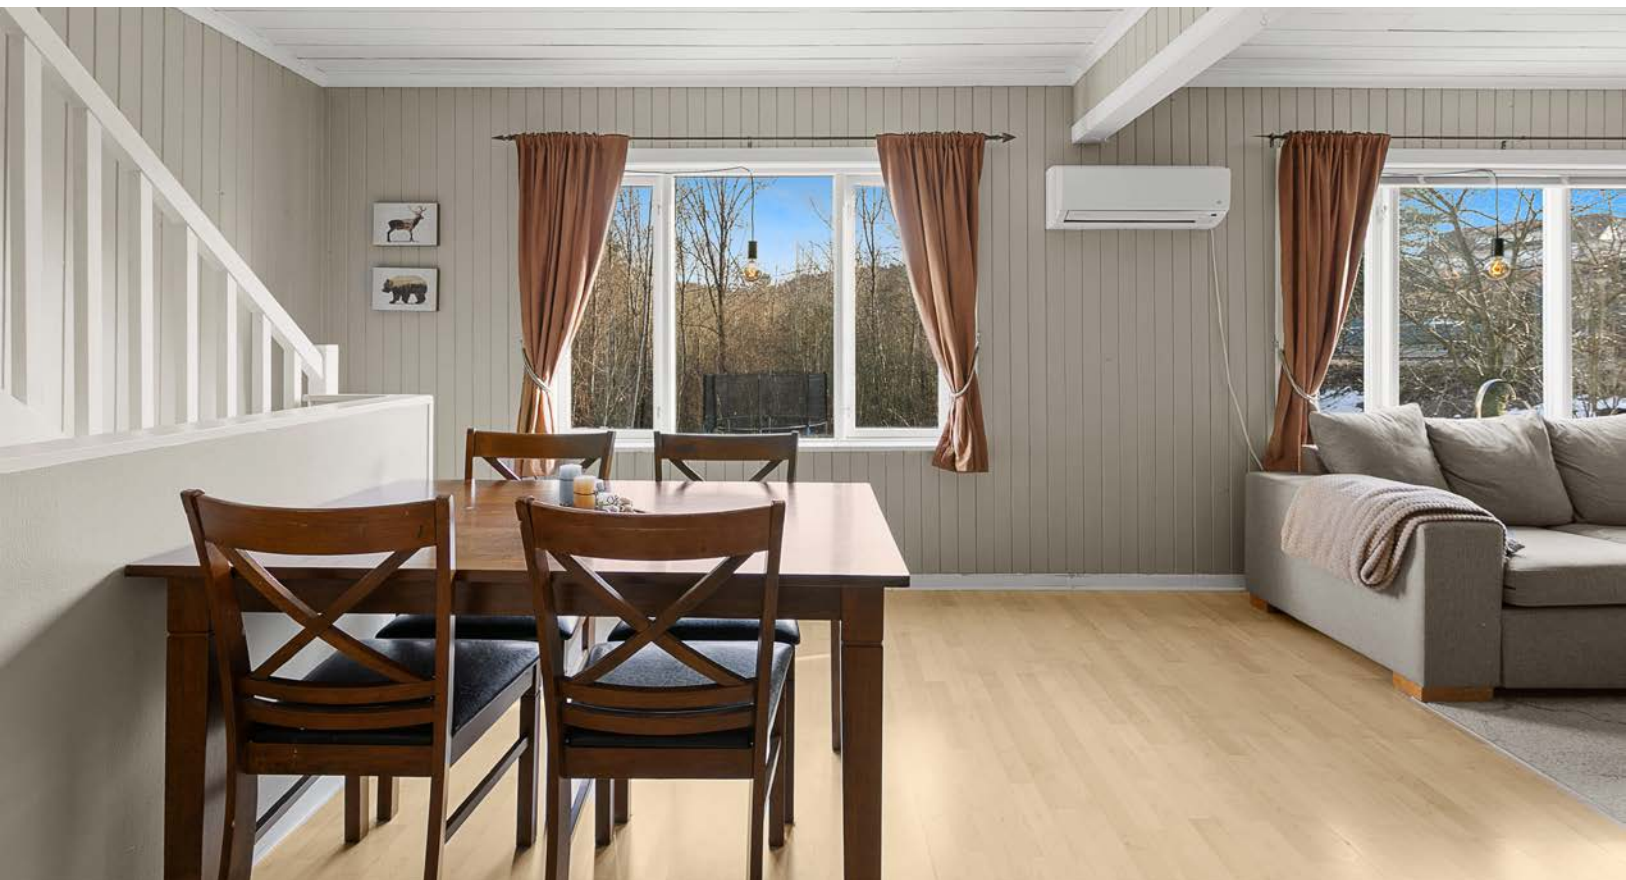
Spisestue og stuedel (varmepumpe på vegg er defekt)

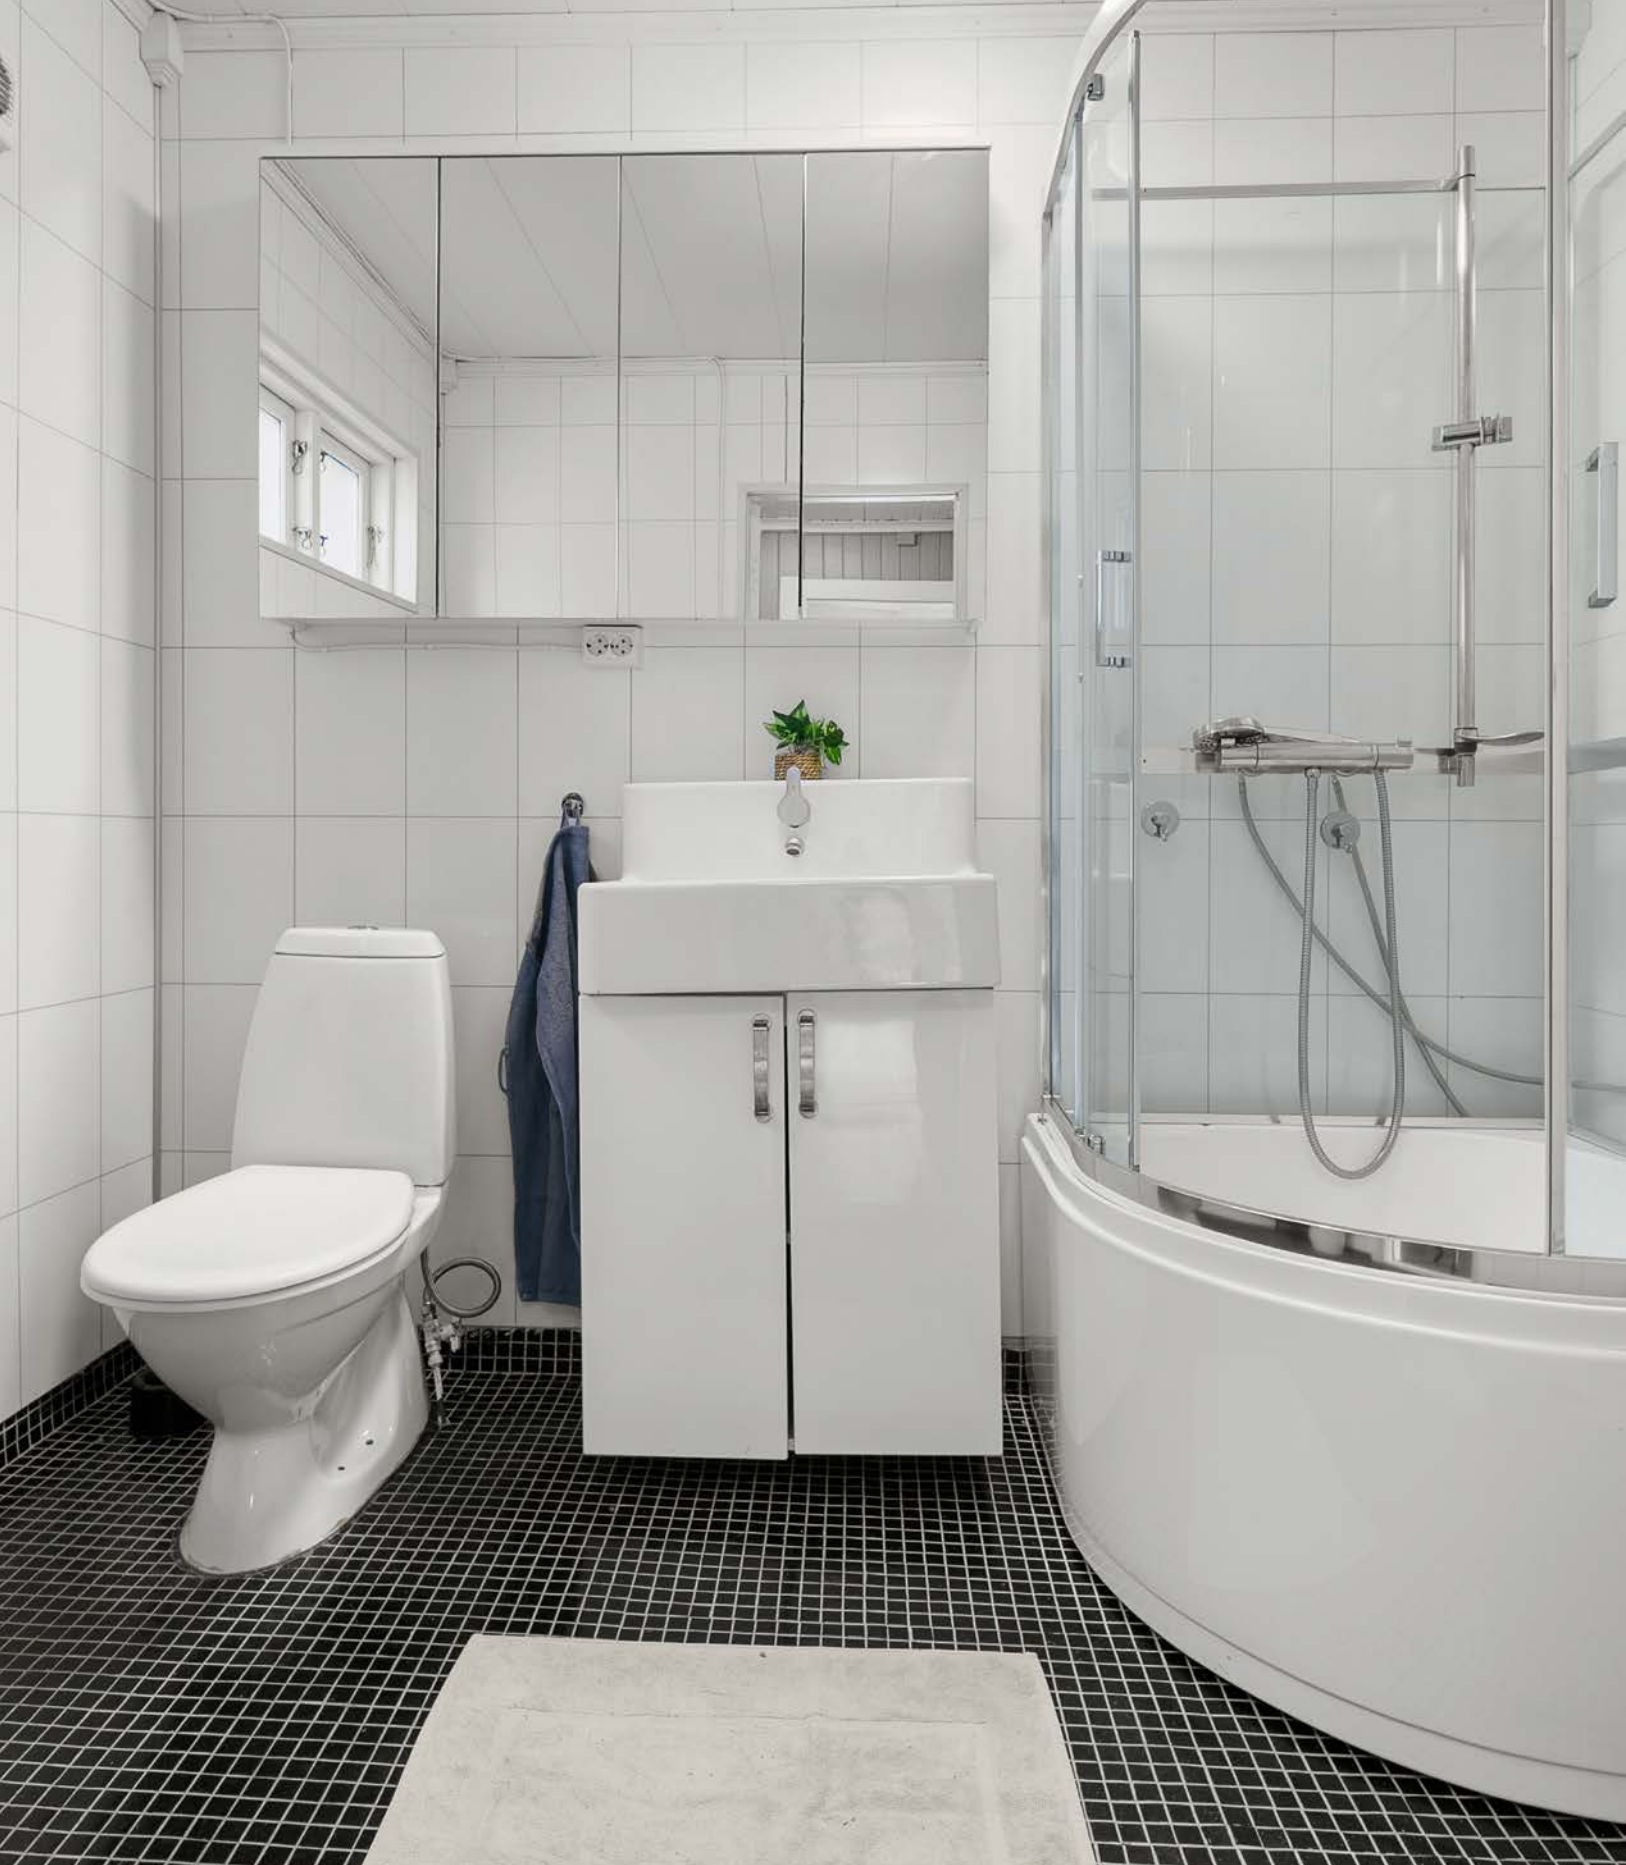
Badet har flis på gulv med varmekabler og våtromsplater på vegg. Lukket kabinett, servant i innredning og wc.

1Bad - Generell: Våtrommet må oppgraderes for å tåle normal bruk etter dagens krav. Membran på gulvflater med utgått levetid. Rørgjennomføringer i gulv er lite fagmessig utført. Faren for lekkasjer rundt rørgjennomføringer vurderes som stor.

Konsekvens/tiltak: Manglende oppgradering av våtrommet medfører høy risiko for at konstruksjonene ikke vil tåle vanlig bruk av vann eller lekkasjer. Selv om det er dusjkabinett, er det fortsatt en betydelig risiko for at våtrommets konstruksjoner ikke tåler lekkasjer. Dette kan føre til fuktskader på tilstøtende konstruksjoner. Ønskes bad brukt til dusjing på vegg og gulvflater må tiltak beregnes. TG 3 på grunn av alder og merknad på rørgjennomføringer i gulv.
