Munkvollhovdvegen 29, 7340 OPPDAL

**Innholdsrik hytte med garasje og  
anneks på fin utsiktstomt ved  
Munkvollhovden**

**Salgsobjekt:** Fritidseiendom  
**Eierform:** Eiet  
**Byggeår:** 2008  
**BRA-i/BRA Total** 119/162 m<sup>2</sup>  
**Tomtstr.:** 1042.3 m<sup>2</sup>  
**Soverom:** 5  
**Antall rom:** 7  
**Gnr./bnr.** Gnr. 179, bnr. 127  
**Oppdragsnr.:** 1703250014

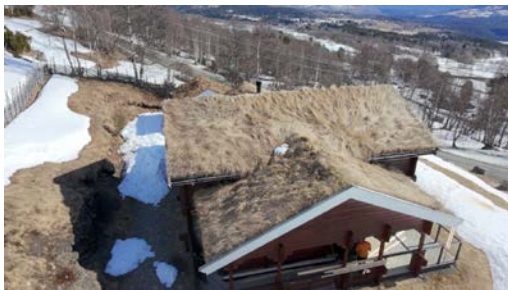
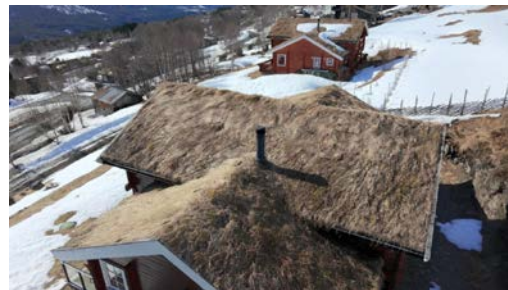
- Overvåk tilstanden jevnlig på taket. For å få tilstandsgrad 0 eller 1 må tekkingen skiftes ut eller gjennom en oppgradering/ vedlikehold.

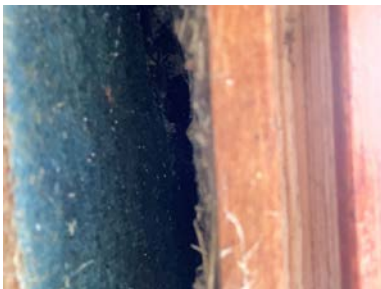
Manglende musesperre bak kledning mot vindsperre.

- Musesperre må etableres.

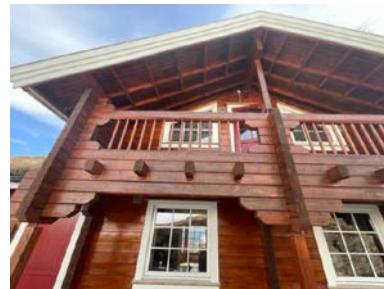
Det er etablert balkonger ut fra loftstue og soverom. Disse er bygget opp av tre og med glass/ tre rekkverk etablert.

Balkong ut fra soverom.

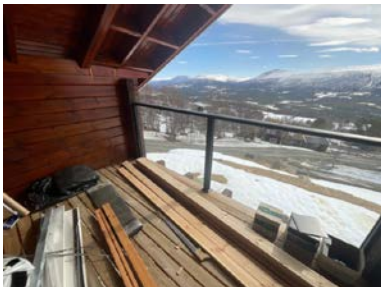
Balkong ut fra lofts stue.

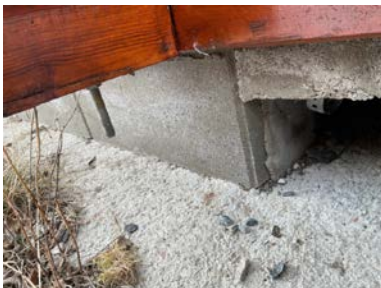
## TG 1U Kryp Kjeller

Bygningen har krypkjeller under trebjelkelag og stubbegulv. Det er etablert luftespalter i grunnmur inn til krypkjeller.

Krypkjeller lar seg ikke kontrollere da det ikke er adkomst, samt at det er lav høyde i denne. Det er tatt bilder via spalte i grunnmur og bilder viser manglende fuktsperre mot grunn. Videre er det tegn skader/ rift i stubbeloftsplater.

Det anbefales nærmere undersøkelser av krypkjeller for å se om det er ytterlige skader. Det lar seg ikke kontrollere fukt i bunnsvill på grunn av vanskelig adkomst.

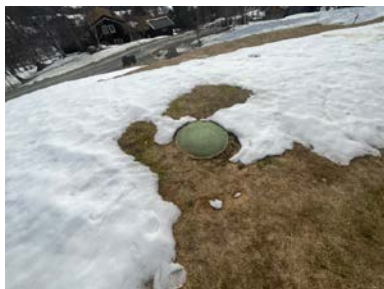
Septiktanken er en slamavskiller med tankvolum 4 m<sup>3</sup>. Informasjon hentet fra [www.mintank.no](http://www.mintank.no)

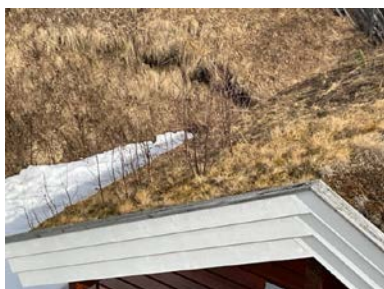
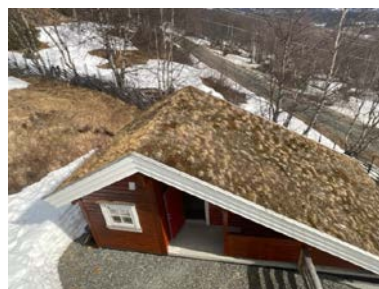
Trær bør fjernes da disse kan skade underliggende tettesjikt.

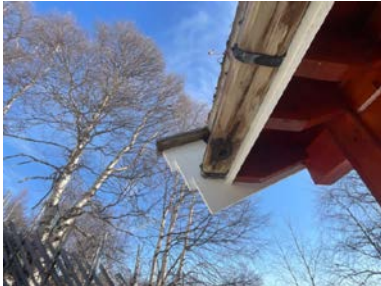
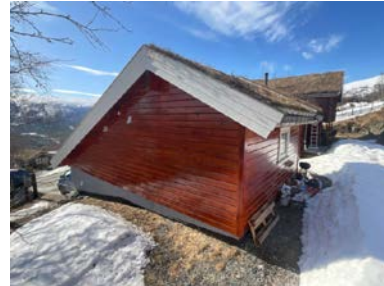
### Nedløp og beslag

Det er etablert tretakrenner.

Takrenner anbefales skiftes til stål sammen med at nedløp etableres. Takvann bør ledes godt fra grunnmur.

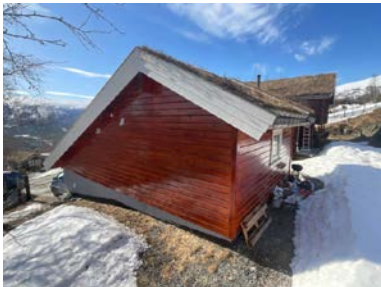
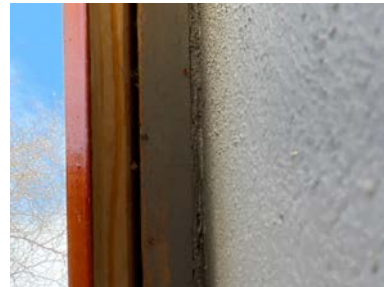
## TG 1 Veggkonstruksjon

Veggene har bindingsverkskonstruksjon fra byggeår. Fasade/kledning har liggende bordkledning.

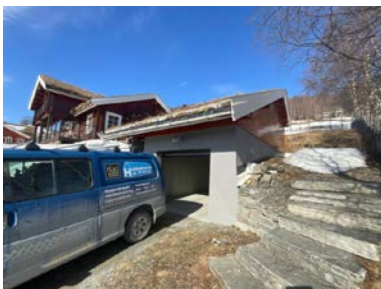
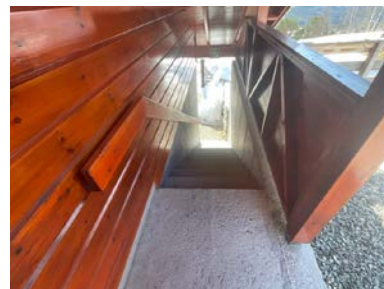
## TG 1 Utvendige trapper

Det er etablert støpt betong trapp opp fra garasjen som er overbygget med tak. Videre er det anlagt steintrapp ved den andre siden av garasje. Det kan med fordel etableres håndrekk på begge sider av trappeløp.

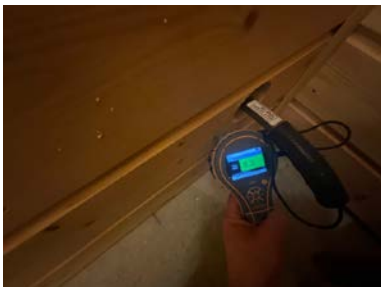
### Tilliggende konstruksjoner våtrom

Hulltaking er foretatt uten å påvise unormale forhold. Hulltaking er foretatt ved/i Bod. Fuktivotemåling (vekt%) i konstruksjonen ble målt til 7%.

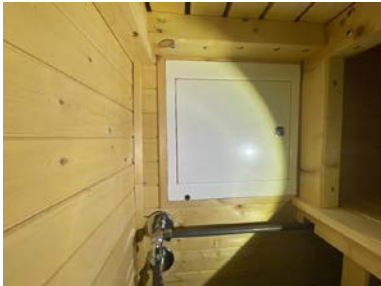
### Vannledninger

Innvendige vannledninger er av plast (rør i rør). Det er ikke besiktiget i rørskap da dette var avlåst. Skapet er plassert under badstubenker.

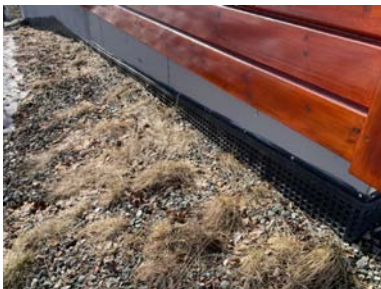
### TG 1 Fuktsikring og drenering

Dreneringen er fra 2014. Det ble påvist bruk av utvendig fuktsikring mot grunnmur.

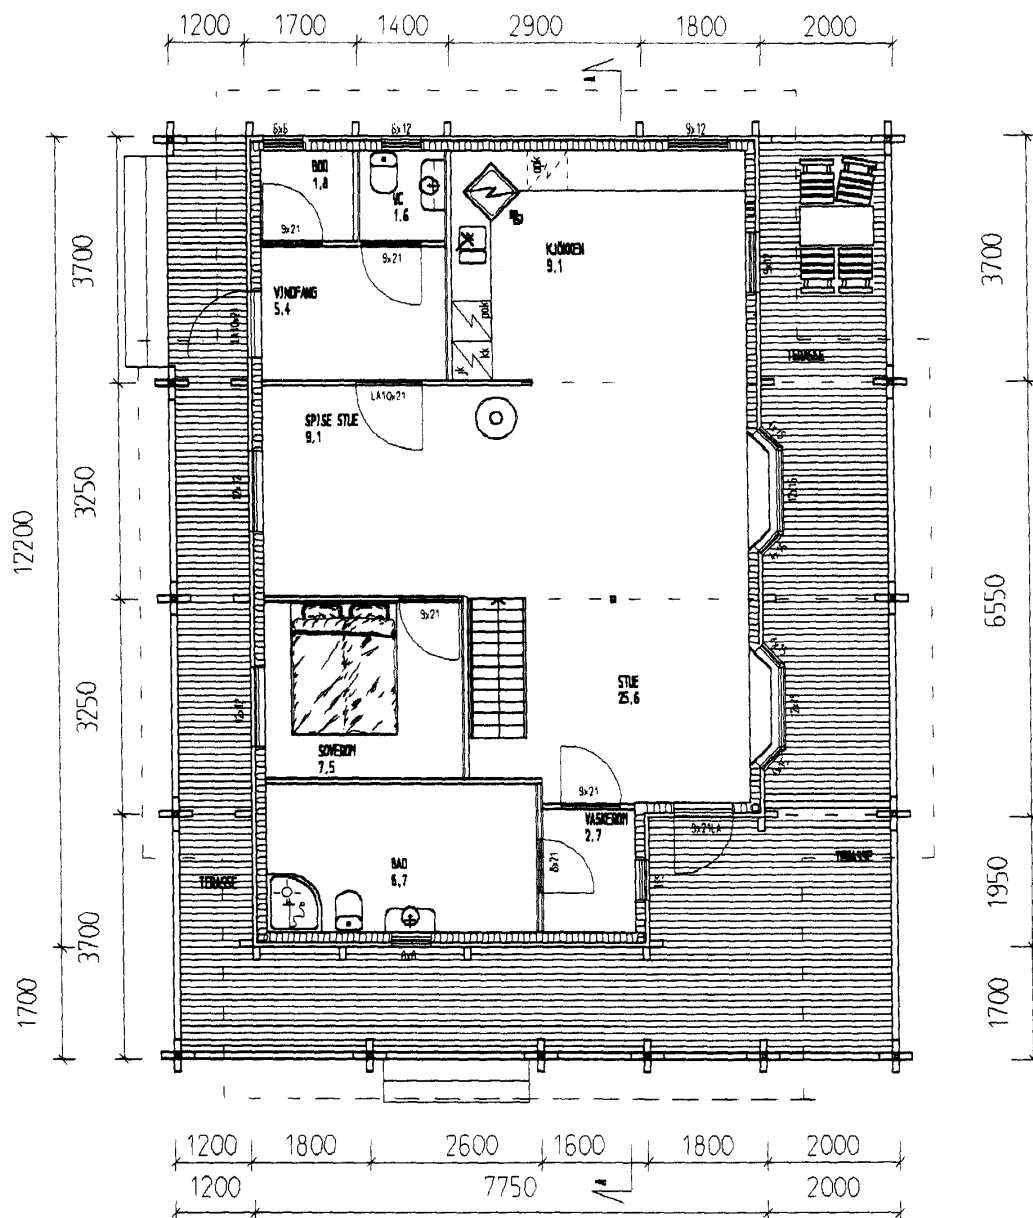
BRUKSAREAL 107,4 m<sup>2</sup>  
 LEILIGHETS STÖRRELSE 95,2 m<sup>2</sup>  
 VOLYM 360 m<sup>3</sup>

*Kommentar:* Tegninger som er kontrollert er datert 14.06.2007. Her er det mindre avvik på tegninger som gjelder dør inn til bad tegnet inn fra vaskerom, denne er plassert inn fra stue. Videre er ikke kott/ bod på loftsplan tegnet inn. Det er vurdert til at dette ikke krever ytterlige tiltak inn mot byggesak/ melding.

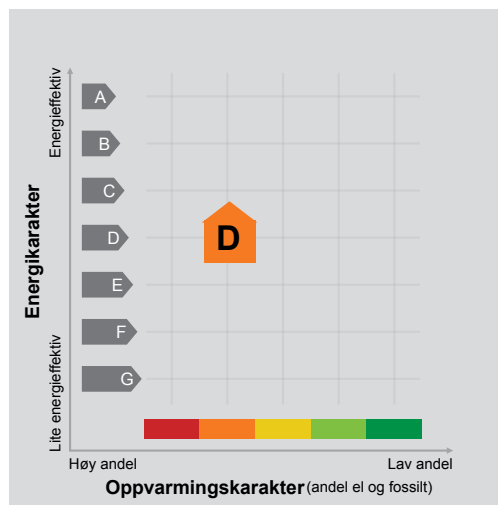
**Energimerket** angir boligens energistandard. Energimerket består av en energikarakter og en oppvarmingskarakter, se i figuren. Energimerket symboliseres med et hus, hvor fargen viser oppvarmingskarakter, og bokstaven viser energikarakter.

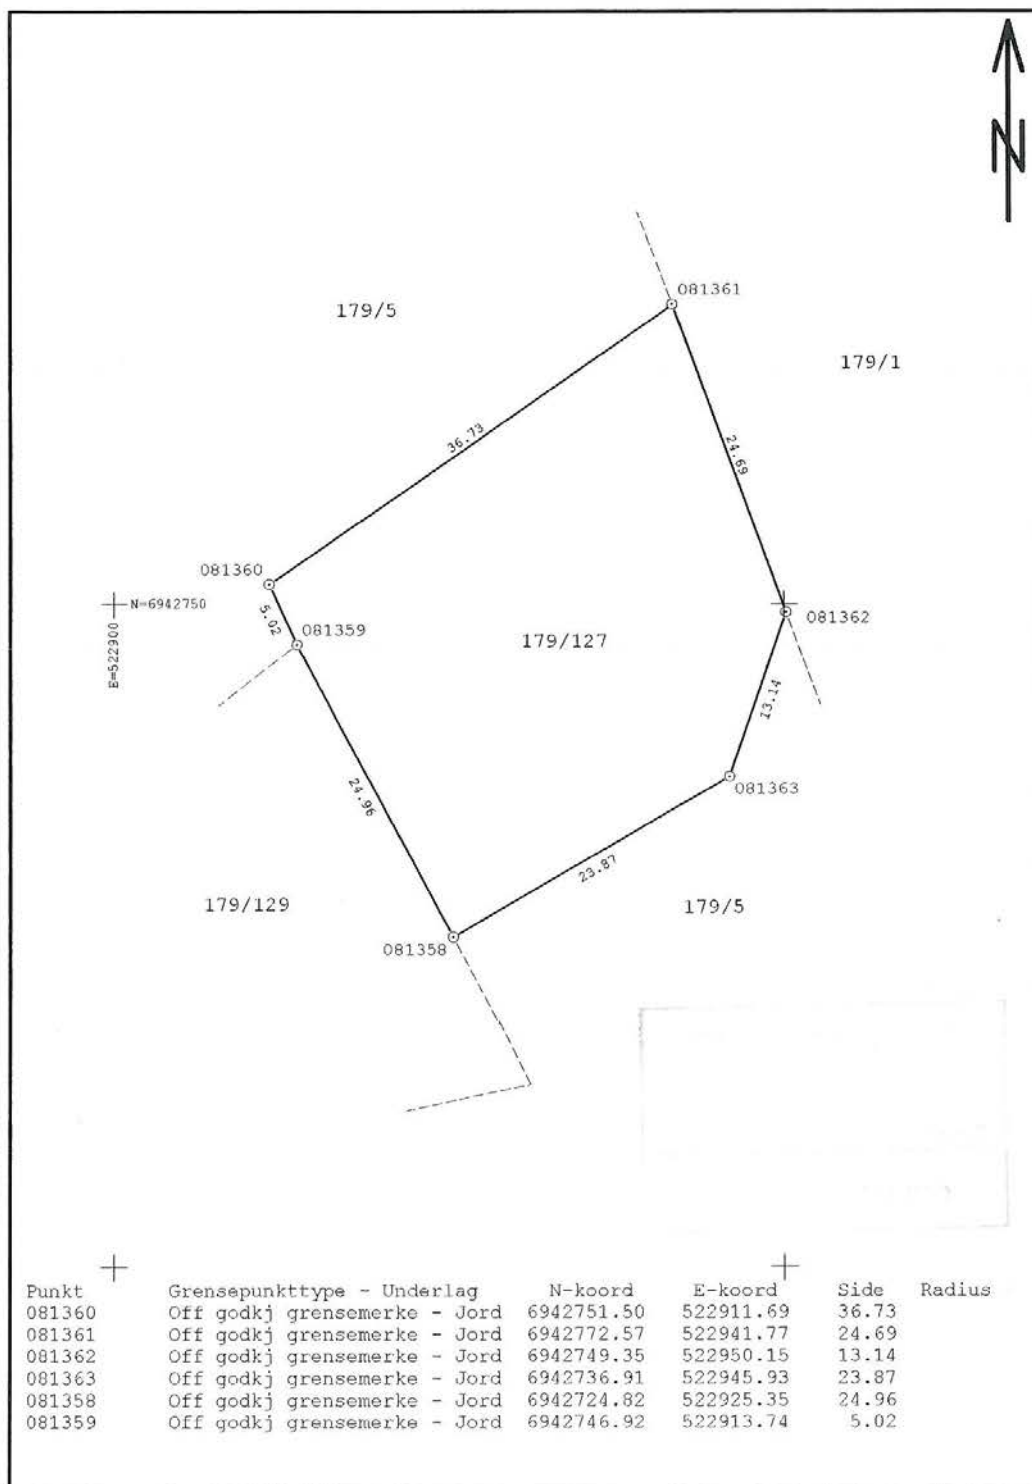
Målebrev nummer  
59/09

GIS/LINE Målebrev

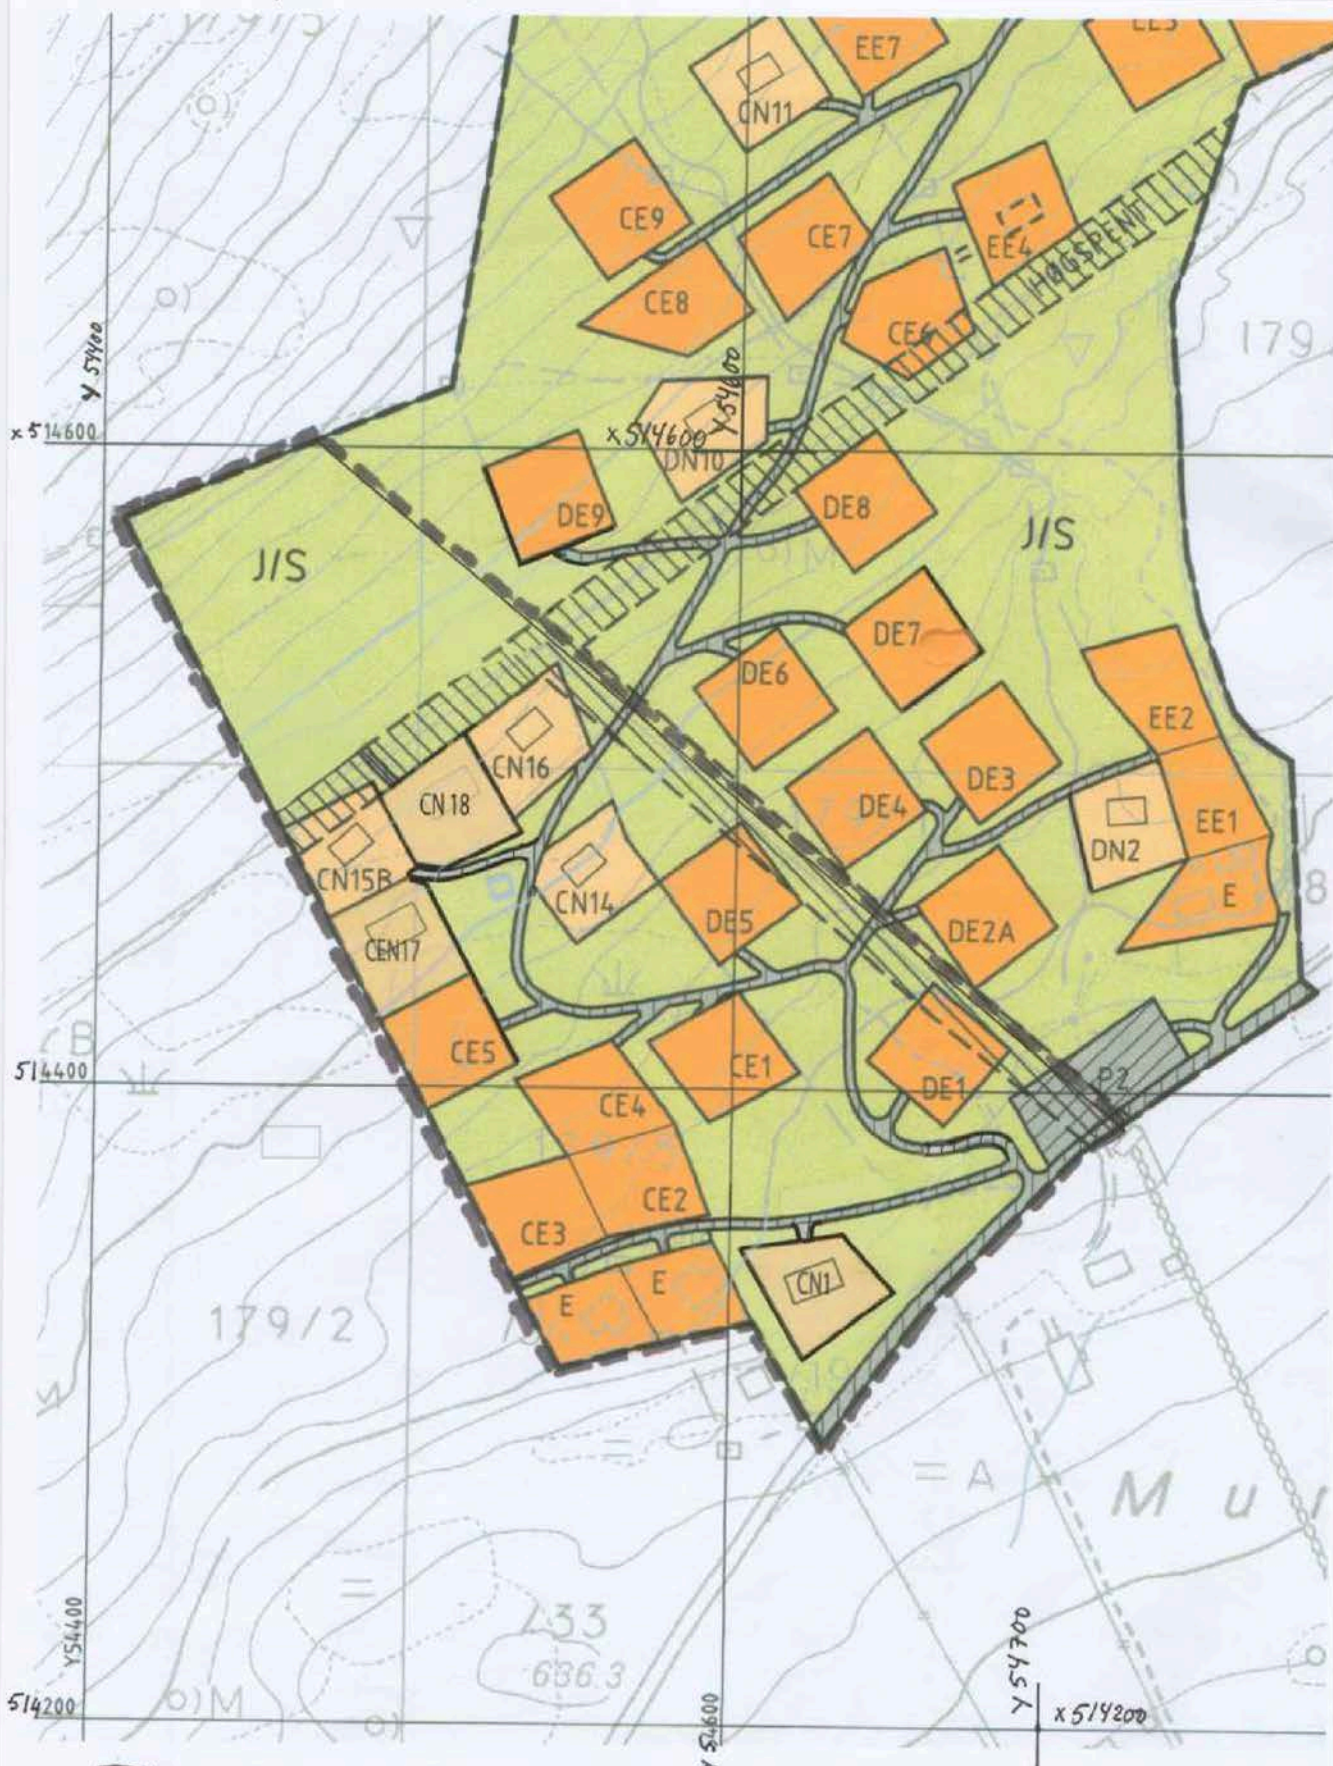
*Planforslag etter endring.*

# MUNKVOLLHOVDEN II HYTTEOMRÅDE BEBYGGELSESPPLAN / ENDRING OPPDAL KOMMUNE
