Munkvollhovdvegen 29, 7340 OPPDAL

## **Innholdsrik hytte med garasje og anneks på fin utsiktstomt ved Munkvollhovden**

**Salgsobjekt:** Fritidseiendom  
**Eierform:** Eiet  
**Byggeår:** 2008  
**BRA-i/BRA Total** 119/162 m<sup>2</sup>  
**Tomtstr.:** 1042.3 m<sup>2</sup>  
**Soverom:** 5  
**Antall rom:** 7  
**Gnr./bnr.** Gnr. 179, bnr. 127  
**Oppdragsnr.:** 1703250014

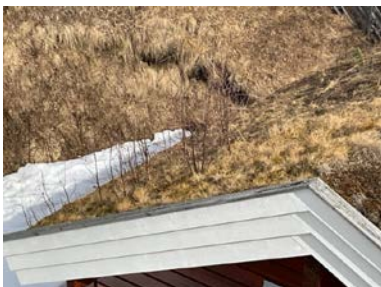
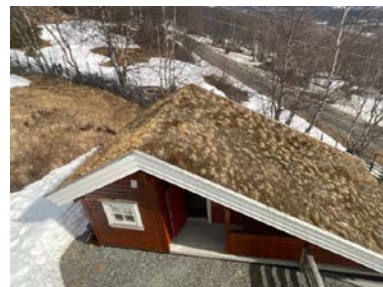
Trær bør fjernes da disse kan skade underliggende tettesjikt.

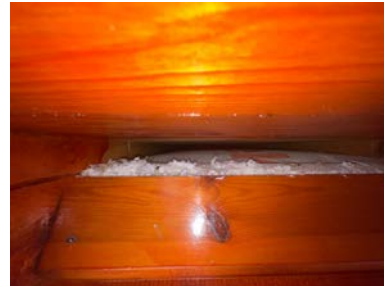
## TG 2 Takkonstruksjon/Loft

Ved raft er det ikke etablert smådyrsperre, dette medfører at skadedyr kan komme innunder taktro og undertak og gjøre skade. Det er tegn til småfugler har hakket på undertak.

Etablere sperre ved raft for å hindre at skadedyr kommer innunder taktro.

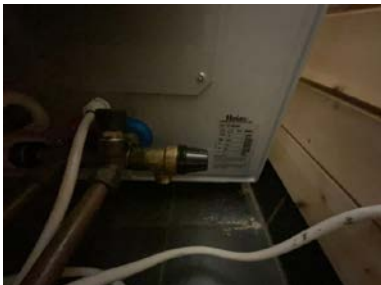
## TG 1 Avløpsrør

Det er avløpsrør av plast.

- Det bør etableres tilfredsstillende avrenning eller lekkasjesikring ved varmtvannstank.
