Myntevikvegen 180, 5258 BLOMSTERDALEN

**Innholdsrik, vestvendt enebolig m/  
lang sjø- og strandlinje | Stor tomt  
og solrike uteplasser |  
Dobbelgarasje m/el-lader**

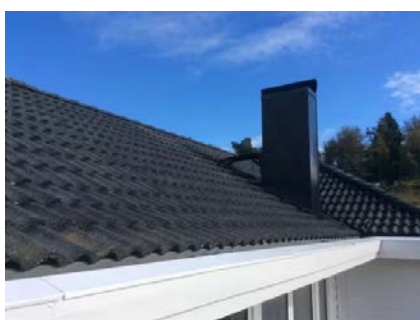
## 6.10 Taktekking

Yttertak. Inntekket pipe.

Type tekking	Takstein
Takpanner fra byggeår.	
Inspisert fra	Fra bakken
Er det gjennomført arbeider etter opprinnelig byggeår?	Nei
Er det skader på takstein, mosegroing, buler i papp, rust eller bulker i plater?	Nei
Er det synlige avvik på beslag/inndekning rundt pipe og andre takgjennomføringer?	Nei
Har tekkingen nådd en alder som gir økt risiko for skader eller følgeskader?	Ja
<b>Oppsummering av taktekking</b>	<b>TG-2</b>
Takstein med underlagspapp og lekter nærmer seg 30 år og tettheten i tiden som kommer er usikker. Innbyggete renner bør kontrolleres ved gjevne mellomrom. Tg2 grunnet alder på yttertaket.

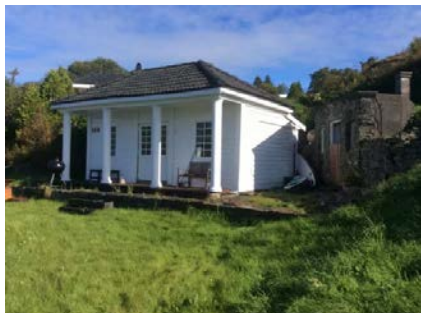
## 6.28 Øvrig: Badehus

Badehus.

Badehuset er av eldre dato ( ifølge tidligere eier fra 1922) og har selvbyggerpreg. Det er sig i takkonstruksjon, ufagmessig arbeid på yttertak vedrørende beslag, lekter, renner og takpanner. Manglende renner og avslutninger på tak. Råte i bunnsvill og kledning. Retningsavvik på gulv. Slitt plattning i front. Manglende belisting.
