**Salgsobjekt:** Enebolig  
**Eierform:** Eiet  
**Byggeår:** 1965  
**BRA-i/BRA Total** 204/251 kvm  
**Tomtstr.:** 1085 m<sup>2</sup>  
**Soverom:** 3  
**Antall rom:** 5  
**Gnr./bnr.** Gnr. 18, bnr. 23  
**Oppdragsnr.:** 1317250035

# Innbydende enebolig med stor dobbelgarasje. Her bor du landlig og fredelig, samtidig sentralt.

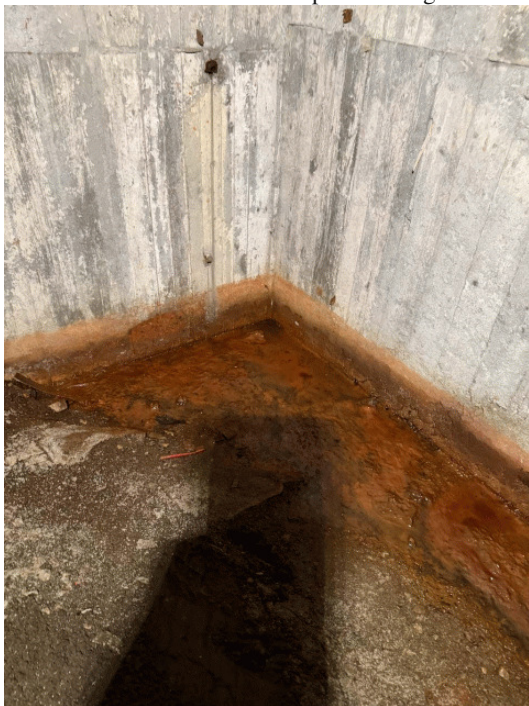
**1. Grunn og fundamenter****TG 2** 1.1 Byggegrunn, fundamenter, grunnmur, drenering og sikring mot vann og fuktighet

Dreneringen har trolig passert forventet levetid, og det er sannsynlig at utvendig fuksikring av grunnmur er svekket grunnet alder. Dette medfører økt risiko for fuktinntrengning i kjeller og skader på konstruksjonen. Det anbefales å undersøke dreneringsforholdene nærmere og etablere ny drenering og fuksikring ved behov.

TG2 vurderes grunnet eldre drenering som trolig har passert forventet levetid.

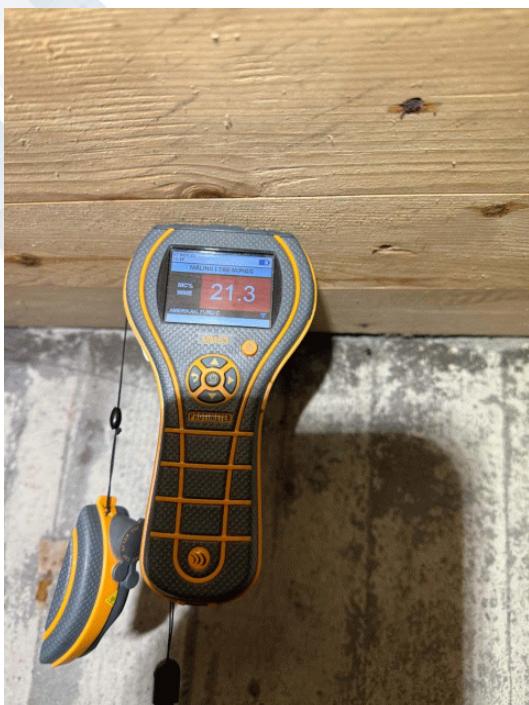
**TG 2** 1.2 Kryp kjeller

Krypkjelleren fremstår med en del fukt og innsig på grunn og forhøyede fuktverdier (21,3 vekt% i trefuktighet) i stubbeløftet, som indikerer risiko for soppvekst og råte. Det bemerkes at fukt og innsig på fjellgrunn er vanlig ved krypkjeller over fjell og lavtliggende partier. Kjeller og krypkjeller er godt ventilert, men det bør etableres fuksperre mot grunn og evt. dampspærre i etasjeskille.

TG2 vurderes grunnet forhøyede fuktverdier i stubbeløft og fukt/vanninnsig på fjellpartiene.

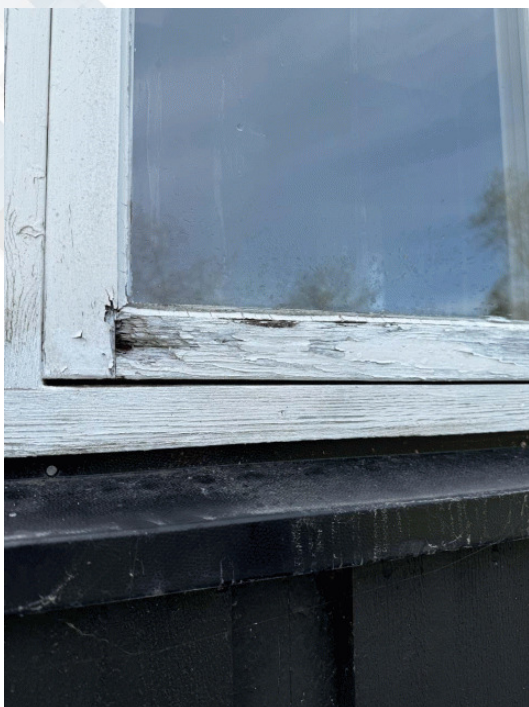
TG3 vurderes grunnet slitasje og skader på enkelte vinduer med 2-lags glass, herunder utettheter, råte, samt sopp- og muggdannelse.

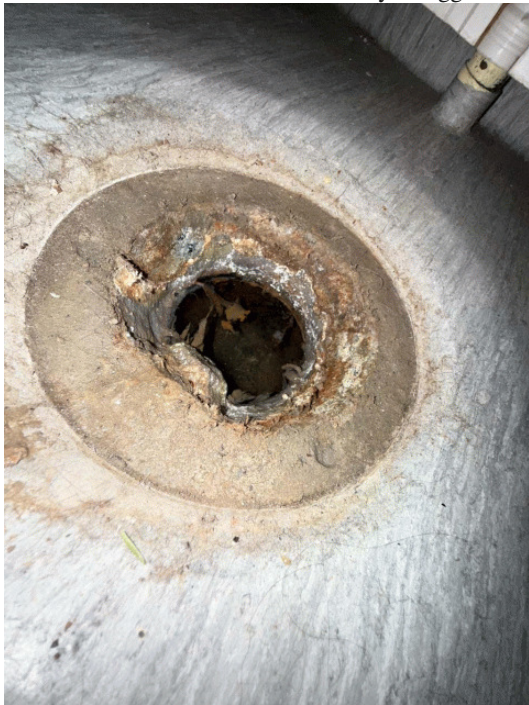
TG3 vurderes grunnet støpejernssluk, ingen klemring og sprekker i skjøtene på gulvbelegget.
