Kleivveien 57A, 1356 BEKKESTUA

**Innholdsrik vertikaldelt  
tomannsbolig med attraktiv  
beliggenhet på Bekkestua**

# Kleivveien 57 A

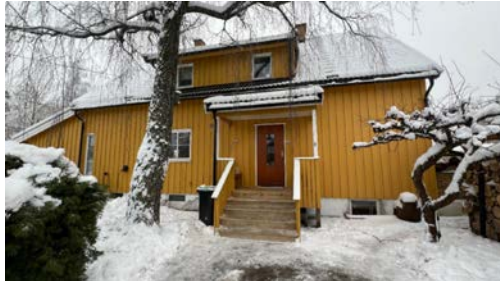
## TOMANNSBOLIG OVER FLERE PLAN.

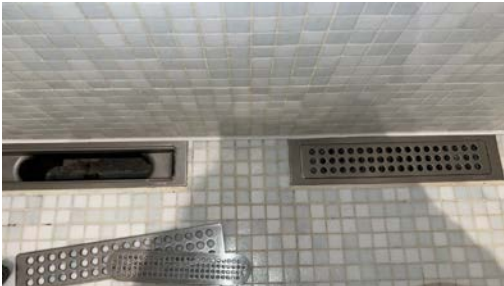
## 2. ETASJE > BAD

### 1 TG 1 Sanitærutstyr og innredning

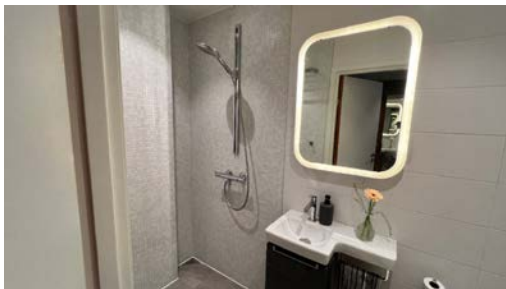
## 1. ETASJE > BAD

### 1 TG 2 Overflater vegger og himling

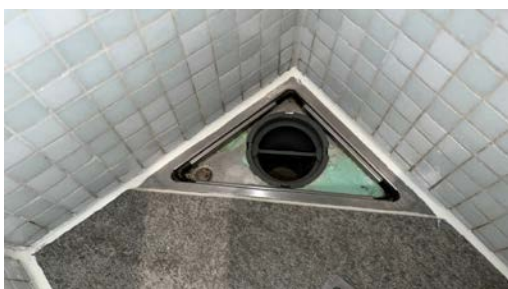
## 1. ETASJE > BAD

### ⓘ TG 1 Sanitærutstyr og innredning

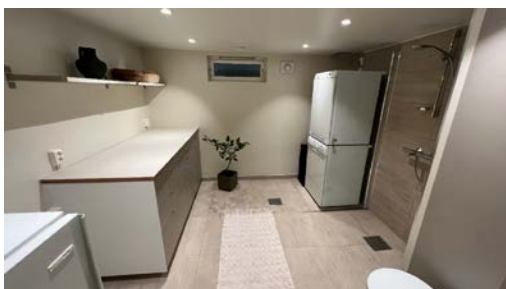
## UNDERETASJE > BAD/VASKEROM

### 1 TG 2 Overflater vegger og himling

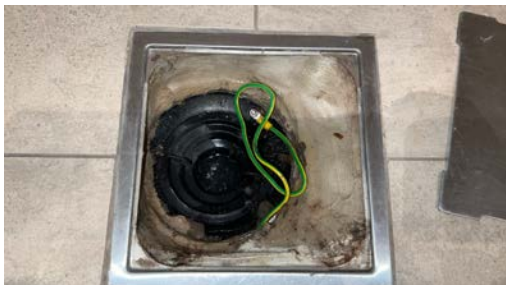
## UNDERETASJE > BAD/VASKEROM

### 1 TG 1 Sanitærutstyr og innredning

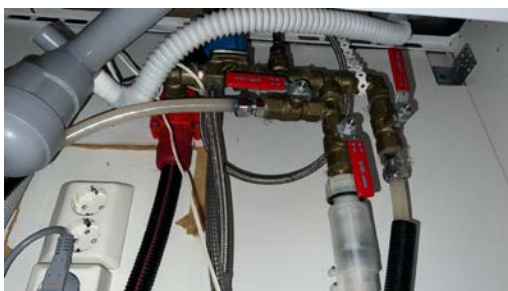
## TG 1 Avløpsrør

Interne og synlig avløpsrør i plast.

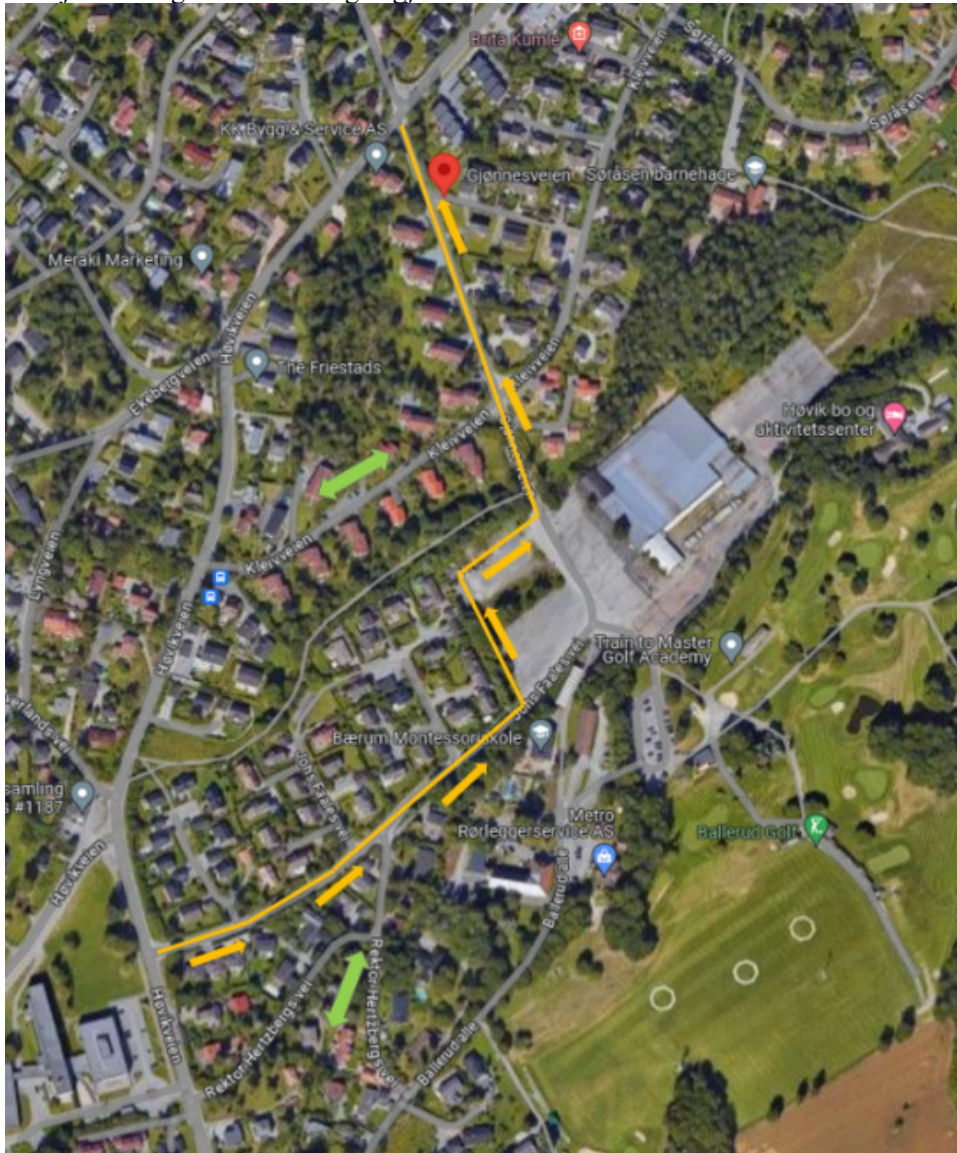
Kjøreretningen langs den enveiskjørt hovedaksen er pr. dags dato ikke fastsatt. I utgangspunktet er det vurdert å ha innkjøring i Johs Faales vei og utkjørsel gjennom Gjønnnesveien slik som illustrasjonen under viser. I Nabomøtet, avholdt 11.04.2024, fikk vi imidlertid mange innspill om at den motsatte veien kan være mer gunstig. Beslutning om kjøreretning er ikke endelig avgjort.

Her ønsker vi å benytte oss av likevektsprinsippet og hele veinettet vil brukes. For å hensynta (få tilstrekkelig plass til) mye trafikanter planlegges en enveiskjørt hovedakse gjennom Johs Faales vei og Gjønnnesveien. Dette vil være eneste kjørevei for anleggstrafikken. Annen trafikk kan i tillegg benytte seg av Kleivveien og Rektor Hertzbergs vei i begge kjøreretningene slik at inn- og utkjørsel til eiendommene blir enklest mulig.

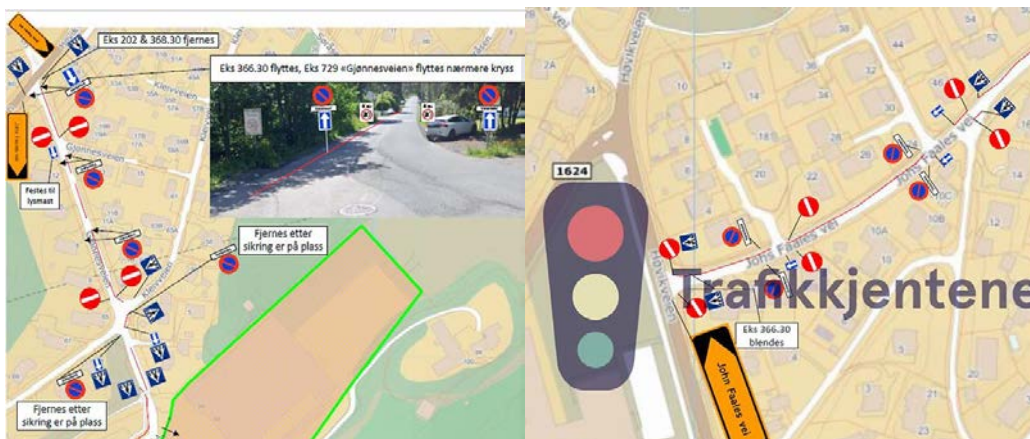
Etter befaringsammen med firmaet Trafikkjentene er det nå konkludert med best mulig løsning rundt sikring av vei i Gjønnnesveien og Johs Faales vei. Resultat av dette blir at veisikring etableres østre side i Gjønnnesveien, med en overgang ved stien på nedsida av Kleivveien.

Bilder fra ballerudhagebynabo.no (kan ses i fullformat der)

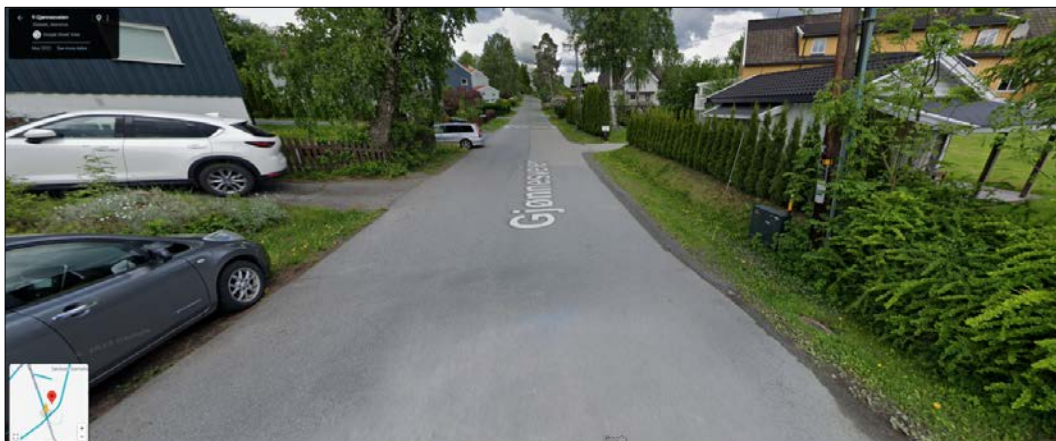
Figur 2 Gjønnnesveien sett mot Høvikveien ved kryss med Kleivveien. Kilde: Google street view, mai 2022

Veien består i dag av en asfaltert kjørebane med bredde på 5,5 til 6m, med gresskledd skuldre på begge sider (Figur 2). Det kan være antydninger til grøfter langs vei, men dette er sporadisk, og har lite sammenheng. Det er også et sluk like ved Gjønnesveien 9 ved Kleivveien.

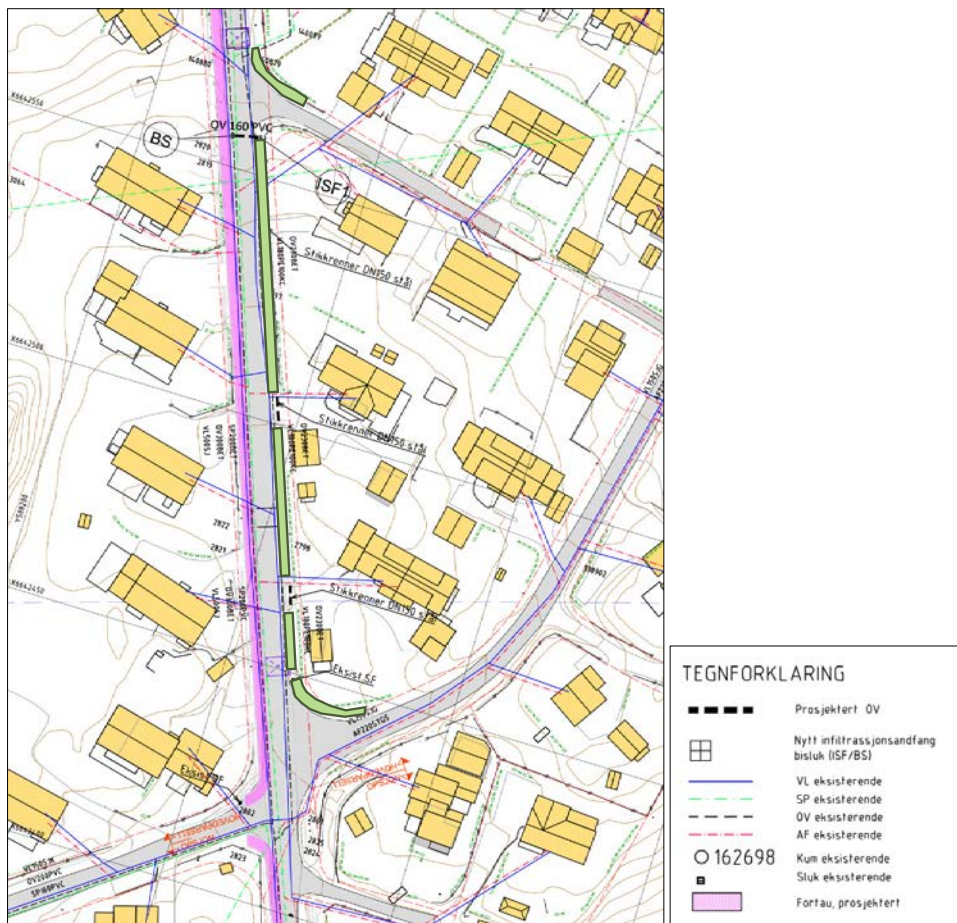
Figur 6 Planlagt situasjon ved Gjønnesveien 9, utsnitt fra HB004. Planlagte grøfter på østsiden er markert med grønt.

Gjønnesveien er planlagt oppgradert med ensidig fortau, se Figur 6. Strekningen mellom Høvikveien og Kleivveien økes i bredde for å få plass for det nye fortøuet og kjørebane.

Planlagte grøfter, markert grønt i Figur 6, samt planlagte infiltrasjonssandfang vil håndtere normal avrenning fra vei og nytt fortau for strekningen mellom Kleivveien og Gjønnnesveien, dvs. trinn 1 og trinn 2 regn. Det planlegges stikkrenner under innkjøring til Gjønnnesveien 9. Tiltaket vil dermed sørge for at avrenning fra vei håndteres etter gjeldende retningslinjer. Vedlegg 5.1 og 5.2 viser til beregninger for disse situasjoner. Det er nok kapasitet i planlagte grøfter, i tillegg til dette kommer det fordrøyningskapasitet og infiltrasjonsrate til planlagt infiltrasjonssandfang.
