**Prærien - Hel 2-mannsbolig med  
dobbelgarasje. Renoveringsobjekt.**

**Salgsobjekt:** Tomannsbolig  
**Eierform:** Eiet  
**Byggeår:** 1950  
**BRA-i/BRA Total** 221/252 kvm  
**Tomtstr.:** 487.5 m<sup>2</sup>  
**Soverom:** 3  
**Gnr./bnr.** Gnr. 65, bnr. 825  
**Oppdragsnr.:** 1706250059

Boligen består av 2 leiligheter. Noe utbedringer/tiltak er utført på stue og kjøkken i 2 etasje. Boligen fremstår som et renoveringsobjekt pga. av registrerte avvik.

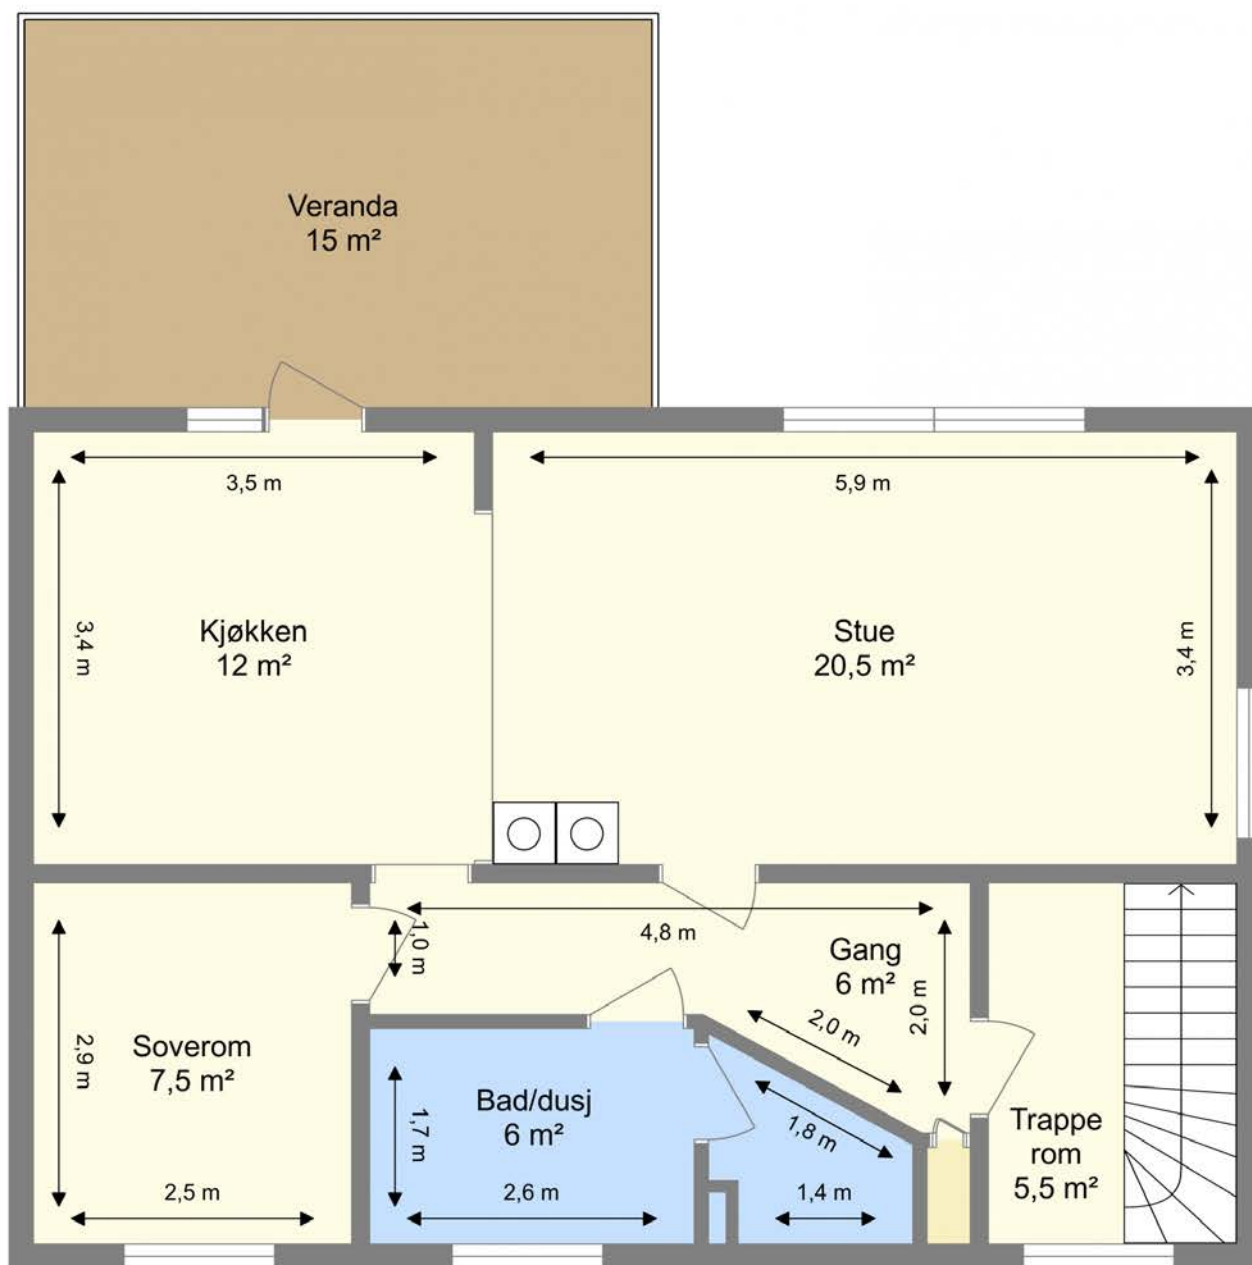
## 2. Etasje

Bruksarealet inkluderer innvendige vegger og er større enn summen av rommenes gulvareal.  
Planskissen er en illustrasjon over rominndelingen, og er ikke i målestokk. Mindre avvik kan forekomme.

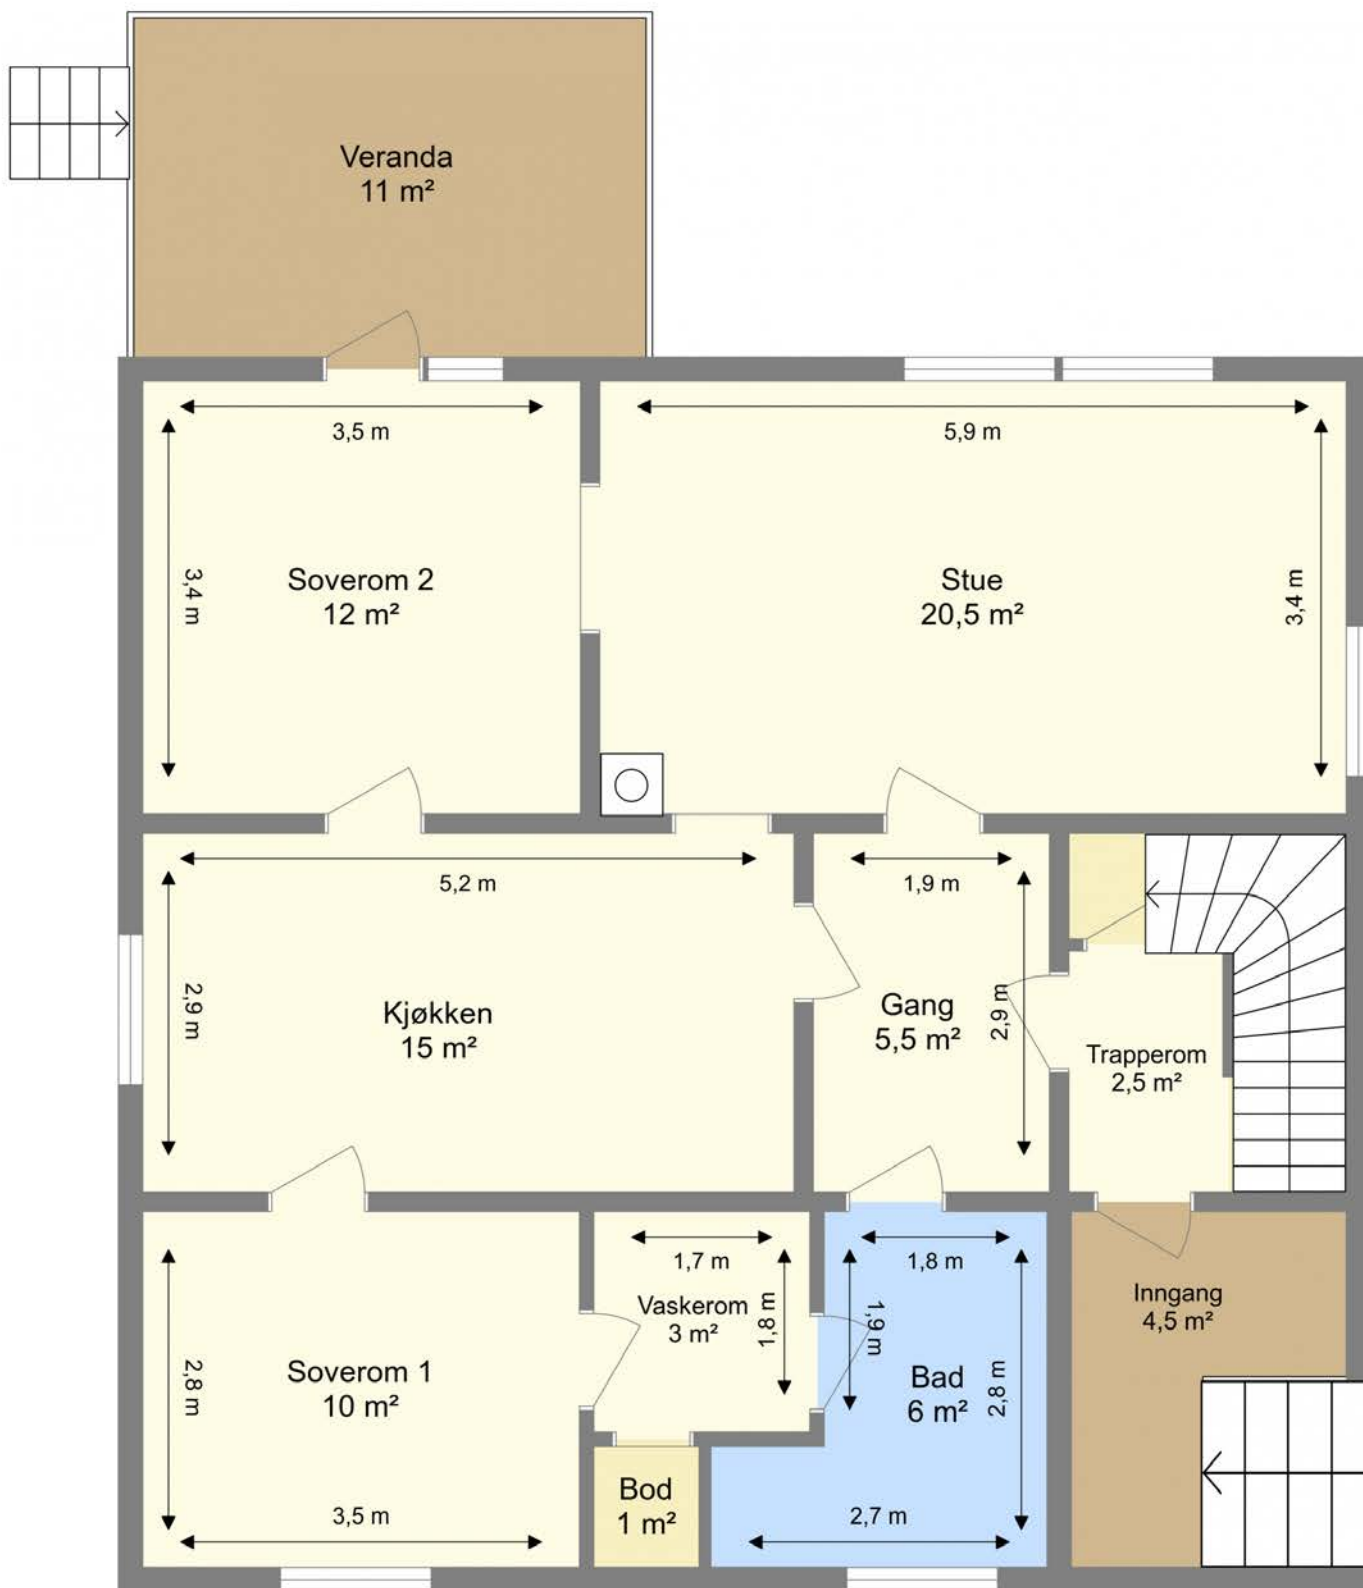
## 1. Etasje

Bruksarealet inkluderer innvendige vegger og er større enn summen av rommenes gulvareal.  
Planskissen er en illustrasjon over rominndelingen, og er ikke i målestokk. Mindre avvik kan forekomme.
