Nedre Møllenberg gate 19B, 7014 TRONDHEIM

**Sjarmerende 3-roms i 1. etasje |  
Lun uteplass | Parkeringsmulighet

# Velkommen til Nedre Møllenberg gate 19B!

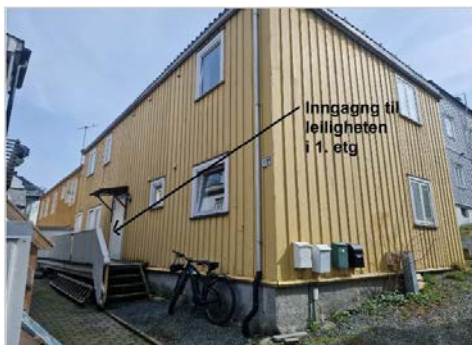
Bilde nr. 1.1.: Inngang til leiligheten i 1. etg

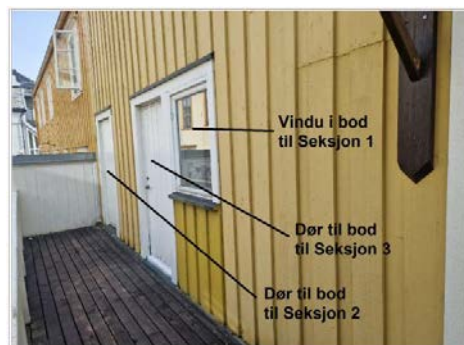
Bilde nr. 1.2.: Dører og vindu til tre boder

Tiltakshaver (eier) av leiligheten i 1. etg (Seksjon 1) har skilt ut leilighetens utvendige bod (Seksjon 1) fra naboens bod (boden tilhørende Seksjon 3). I den forbindelse har tiltakshaver etablert en ny branncellebegrensende skillekonstruksjon mellom boden tilhørende Seksjon 1 og boden tilhørende Seksjon 3. Ny branncellebegrensende skillekonstruksjon er etablert med to lag normalgips og skillekonstruksjonen er fylt med ubrennbar isolasjon. I tillegg så er de øvrige skillekonstruksjonene i boden oppgradert med ubrennbar isolasjon i veggene belagt med to lag gips.

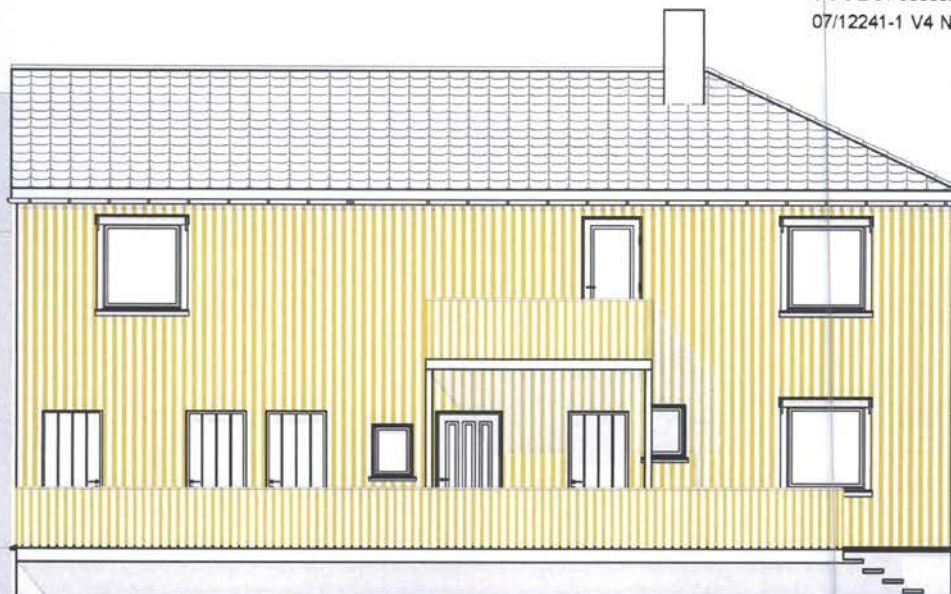
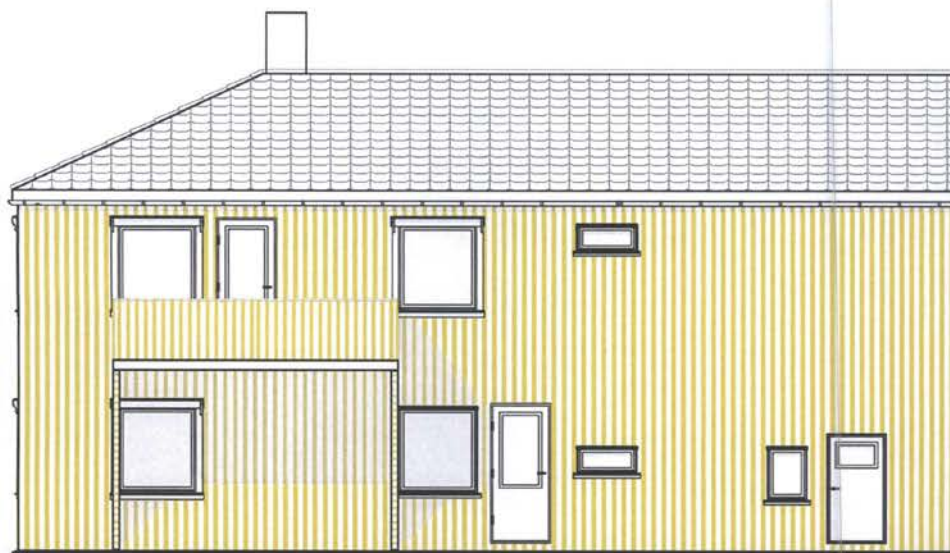
| REV. | A: | B: | C: | D: | E: | F: | G: | H: |
|---|---|---|---|---|---|---|---|---|
| <b>Brevik Invest AS</b><br><b>Nedre Møllenberggate 19B</b> | | | | <b>Fasader nord-vest og sør-øst</b><br><b>eks. situasjon</b><br>(Basert på foto og eks plantegn.) | | | | <small>FILM/VIN: under arbeid</small><br><b>TEGN.NR:</b><br><b>1190</b> |

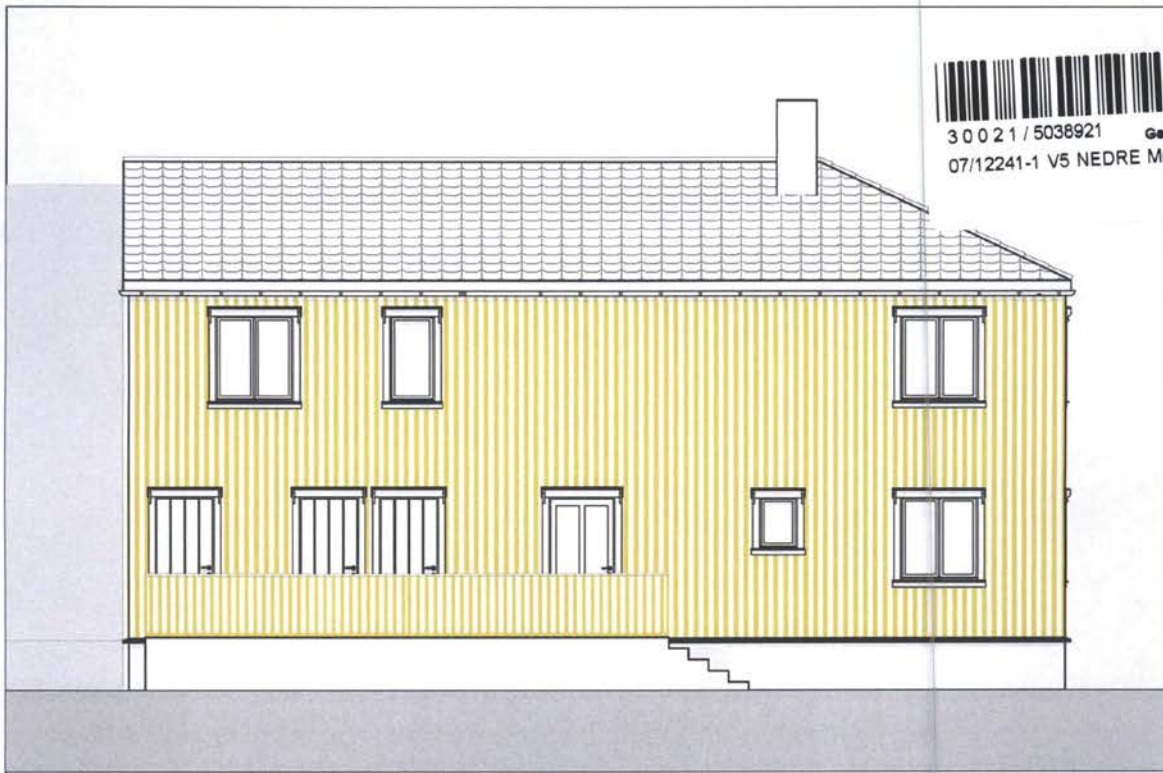
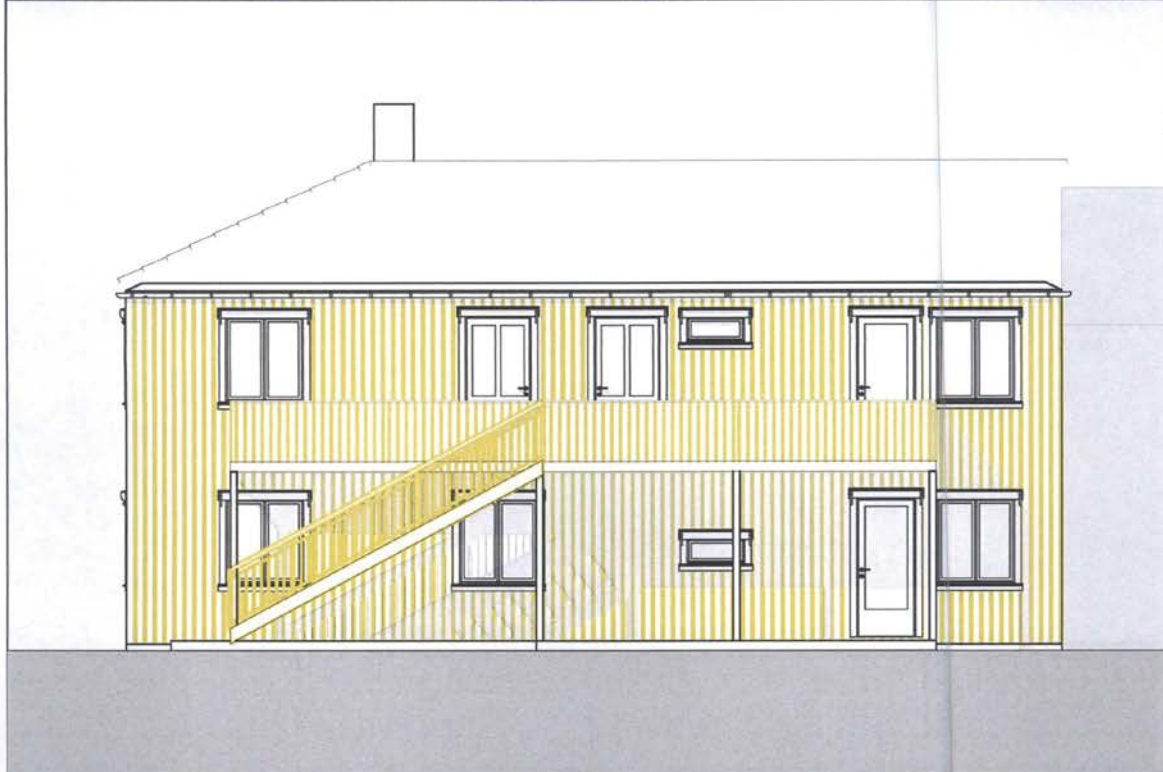
| REV. | A: 20.12.06 | B: 12.02.07 | C: | D: | E: | F: | G: | H: |
|---|---|---|---|---|---|---|---|---|
| <b>Brevik Invest AS</b><br><b>Nedre Møllenberggate 19B</b><br> <b>ØYSTEIN THOMMESEN AS</b><br><b>SIVILARKITEKT MNAL</b><br><small>KJØPMANNSGATA 17, 7013 TRONDHEIM<br/>TLF. 73 50 00 80, FAX 73 50 00 81</small> | | | | <b>Fasader nord-vest og sør-øst</b><br><b>ny situasjon</b> | | | | <small>FILNAVN: under_ark.pjn</small><br><b>TEGN.NR:</b><br><b>1180B</b> |

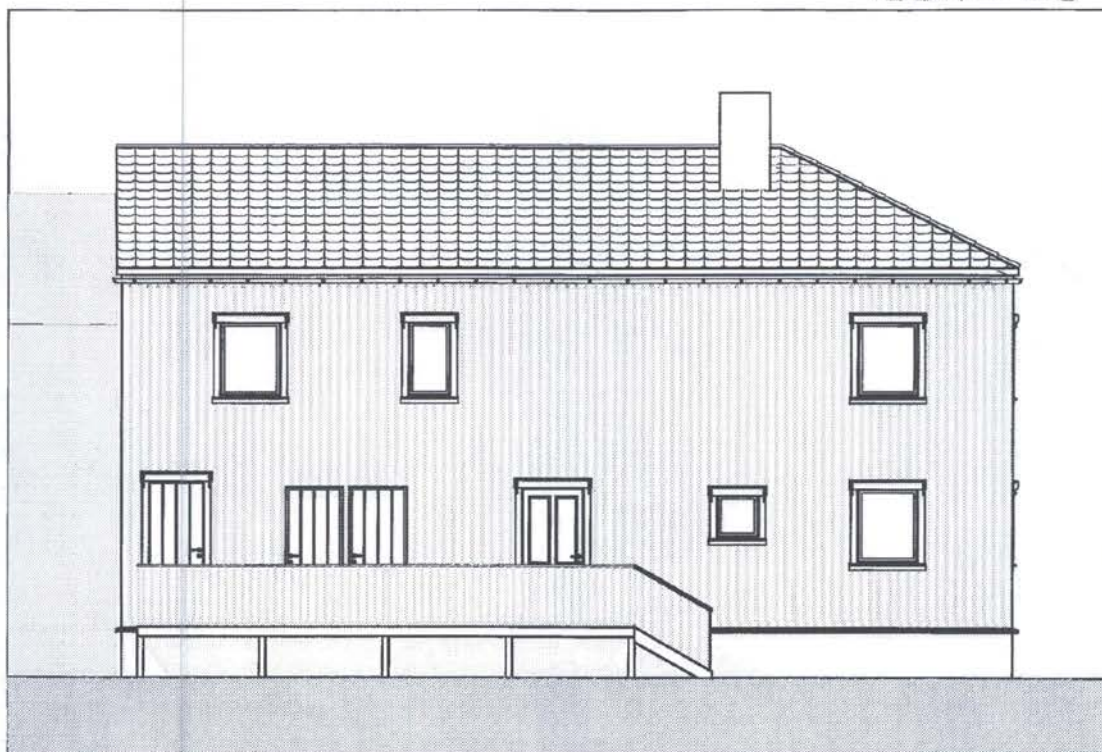
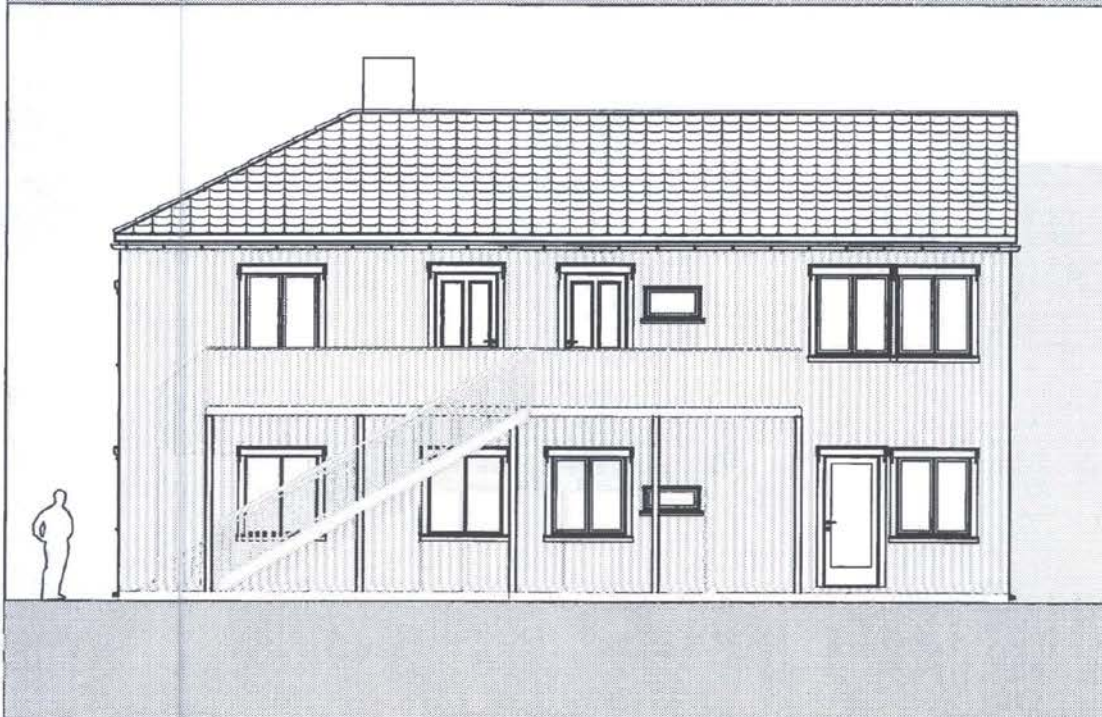
| REV. | A: 20.12.06 | B: 12.02.07 | C: 30.07.07 | D: 03.09.07 | E: . | F: . | G: . | H: . |
|---|---|---|---|---|---|---|---|---|
| <b>Brevik Invest AS</b><br><b>Nedre Møllenberggate 19B</b><br> <b>ØYSTEIN THOMMESEN AS</b><br><b>SIVILARKITEKT MNAL</b><br>KJØPMANNSGATA 17, 7013 TRONDHEIM<br>TLF. 73 50 00 80, FAX 73 50 00 81 | | | | | <b>Fasader nord-vest og sør-øst</b><br><b>ny situasjon</b><br>DATO: 14.12.06 | | | <small>FLNR/NR: veder arb. p/b</small><br>TEGN.NR:<br><b>1180D</b><br>PROSJ.NR: 0659 |
