# Tilstandsrapport

📍 Ellingsrudveien 1 A, 1089 OSLO

# gnr. 102, bnr. 929

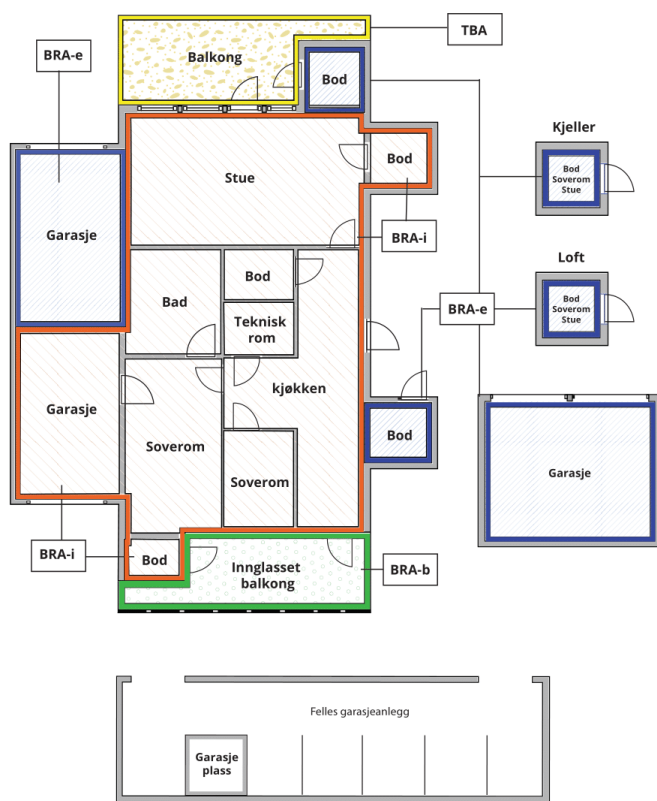
$$\text{BRA} = \text{BRA-i} + \text{BRA-e} + \text{BRA-b}$$

Bruksarealet for bygningen er bruttoarealet minus arealet som opptas av yttervegger.
