Tilstandsrapport

Andelsleilighet

Skogholtet 23, 1715 YVEN

Befaringsdato: 03.03.2026

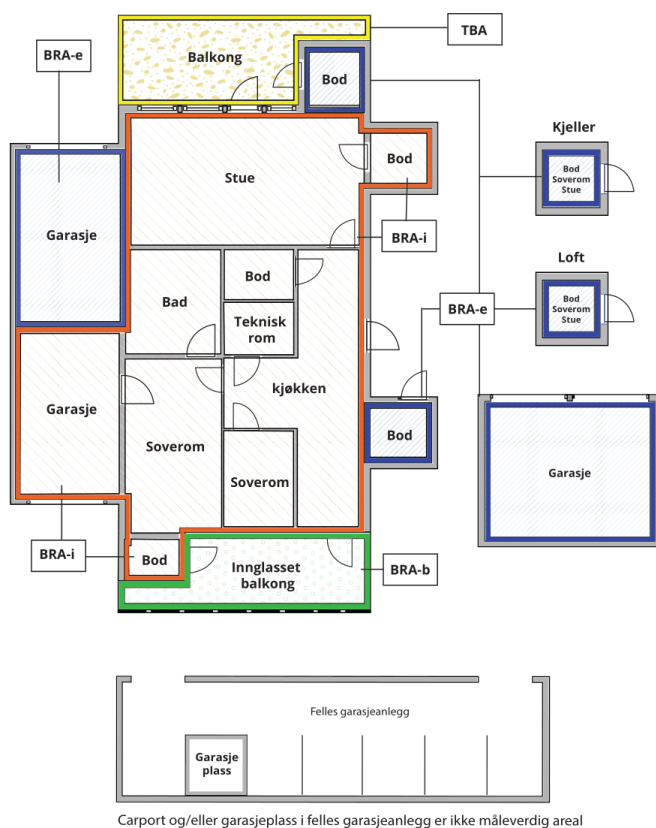
BRA = BRA-i + BRA-e + BRA-b

Bruksarealet for bygningen er bruttoarealet minus arealet som opptas av yttervegger.

Internt bruksareal (BRA-i)	Arealet innenfor boenheten(e)
Ekstert bruksareal (BRA-e)	Arealet av alle rom utenfor boenheten(e) og som tilhører denne, slik som for eksempel bod
Innglasset balkong mv (BRA-b)	Arealet av innglasset balkong, veranda eller altan når denne er tilknyttet boenheten(e)
Terrasse- og balkongareal (TBA)	Arealet av terrasser, åpne balkonger og åpen altan tilknyttet boenheten(e)
