Tilstandsrapport

📍 Tinghaugvegen 14 B, 5578 NEDRE VATS 📖 VINDAFJORD kommune

gnr. 109, bnr. 39, snr. 4

SELVEIERLEILIGHET (I SMÅHUS)

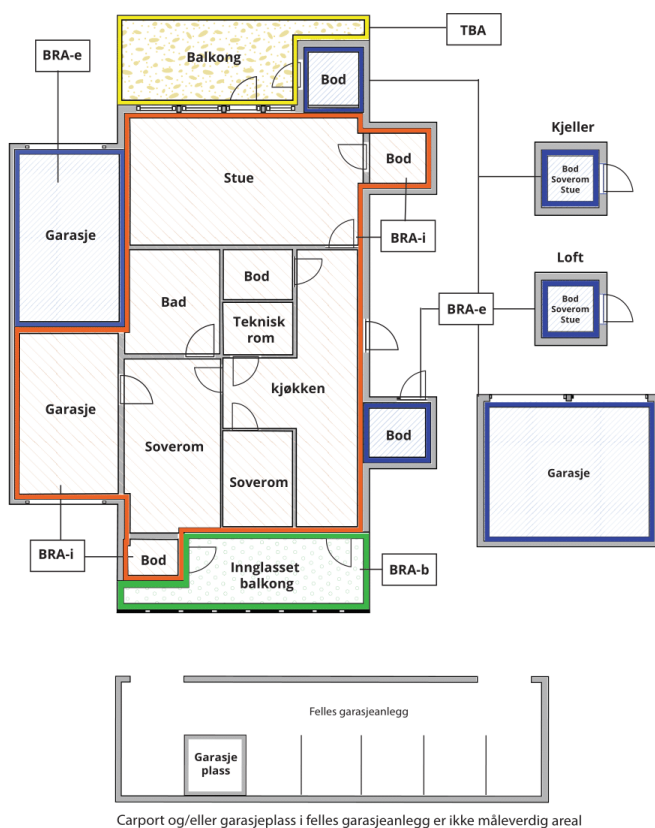
BRA = BRA-i + BRA-e + BRA-b

Bruksarealet for bygningen er bruttoarealet minus arealet som opptas av yttervegger.

Internt bruksareal (BRA-i)	Arealet innenfor boenheten(e)
Eksternt bruksareal (BRA-e)	Arealet av alle rom utenfor boenheten(e) og som tilhører denne, slik som for eksempel boder
Innglasset balkong mv (BRA-b)	Arealet av innglasset balkong, veranda eller altan når denne er tilknyttet boenheten(e)
Terrasse- og balkongareal (TBA)	Arealet av terrasser, åpne balkonger og åpen altan tilknyttet boenheten(e)
