# Koselig hytte i fint turområde nær Kringletjernet og Muggedøla, 940 m.o.h.

# Tilstandsrapport

## FRITIDSBOLIG

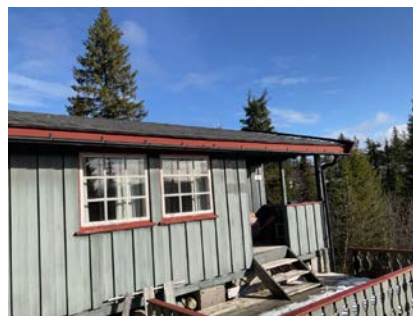
- Tidspunkt for utskifting av takteking nærmer seg.
- Overvåk tilstanden jevnlig. For å få tilstandsgrad 0 eller 1 må tekingen skiftes ut, men tidspunktet for når dette er nødvendig er vanskelig å si noe om.

Tiltak med fornying/ utskifting av takteking bør gjennomføres for å forebygge vanninntrengning gjennom tak.

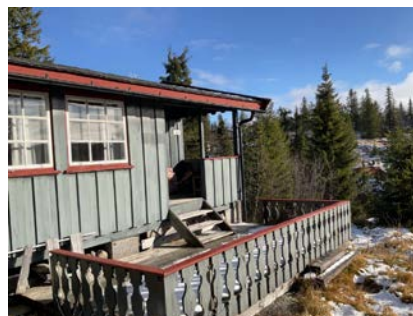
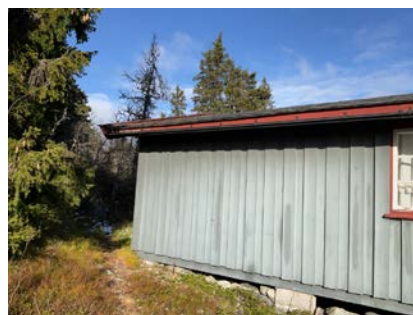
### Nedløp og beslag

Takrenner av metall på en side av bygget

- Det bør lages system for bortledning av vann fra taknedløp ved grunnmur.

Takrenner må monteres der disse mangler.

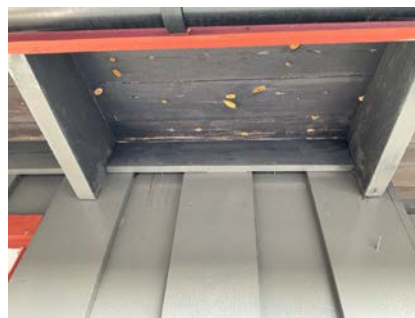
Byggemåte uten lufting av konstruksjon har vært utbredt for bygninger med dette oppføringstidspunktet. I mange tilfeller har bygget stått i flere tiår uten at skader har inntruffet. Endret bruk med kontinuerlig oppvarming vil kunne føre til skader på konstruksjon. Det forutsettes at konstruksjonen er dimensjonert etter gjeldene krav ved oppføringstidspunkt. Dokumentasjon lastberegning er ikke tilgjengelig.

Ved omlegging av tak anbefales det at fullverdi ventilering etableres. Endring av bruk/ oppvarming med eksisterende konstruksjon kan føre til at skader oppstår med blant annet kondensering. Dokumentasjon lastberegning bør innhentes om mulig.

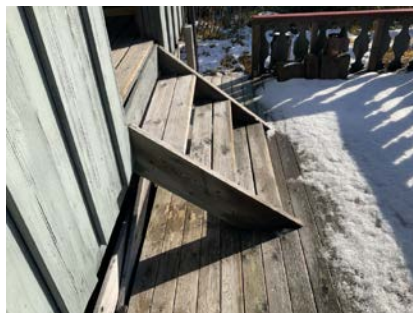
#### 1 TG 2 Balkonger, terrasser og rom under balkonger

På inngangssiden av bygget ved inngang er det terrasse bygd med gulv av impregnerte materialer. Terrasser er bygd på punkt fundament. Noe terrasse delvis mot terreng. Det er rekkverk med stående spiler og rekkverktopt. Høyde rekkverk veranda utenfor oppstue er ca 80 cm

- Rekkverk må monteres for å lukke avviket.

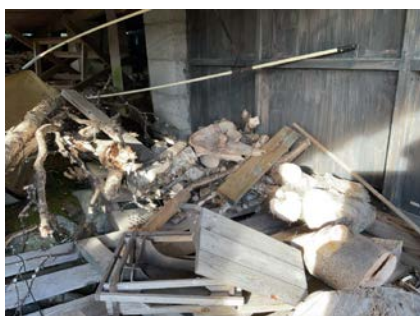
## TG 2 Kryp kjeller

Kryprom inne i ringmur under bjelkelag mot terreng. Varierende høyde fra lav til nesten ståhøyde. Det er etablert innebygd del av kryprommet med noe trevegg og noe mur. Inne i rommet ligger det trepaller på terreng.

- Det er manglende fuktsperre på bakken.

Tiltak med opprydding av treverk og beskyttelse av treverk vegger/ gulv i kontakt med terreng må gjennomføres. Konstruksjon med krypkjeller blir i dag vurdert som en risiko konstruksjon. Dette med tanke på fuktproblematikk. Ved oppføringstidspunkt var byggemåten med kryprom mellom terreng og bjelkelag å se på som vanlig.

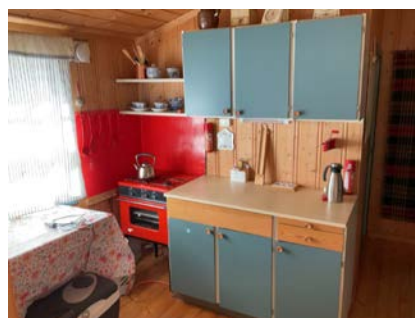
## TG 1 Overflater og innredning

Kjøkkeninnredning med glatte malte fronter, laminert benkeplate og skrog av platemateriale. Innredning typisk for byggeår. Normal slitasje og funksjon ut fra alder. Noe bruksmerker er registrert.

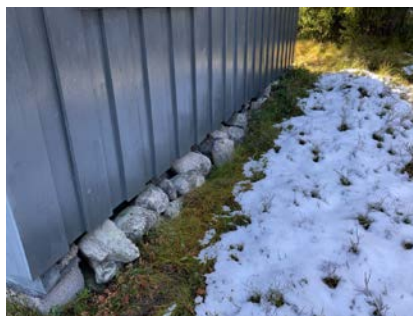
### Byggegrunn

- Grunnmuren har sprekkdannelser.

For å utbedre skader/ sprekker/ skjevheter bør dette gjennomføres sammen med en eventuell masseutskifting. Alternativet vil være å punktreparere sprekker og riss etterhvert som de oppstår. Utbedring for varig solid og stabil konstruksjon vil kreve vesentlig kostnader. Eksisterende fundamentering tilsier at bevegelse i fundamentering gjennom året må påregnes.

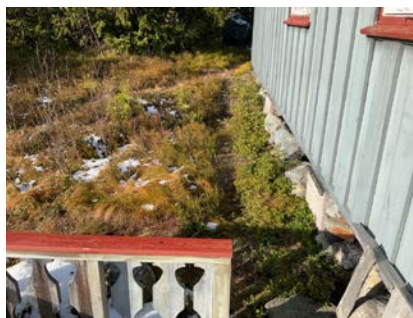
### TG 2 Terrengforhold

Terreng med naturlig vegetasjon på stedlige masser,

Tiltak med justering av terrengoverflate som heller mot bygget anbefales.
