# Tilstandsrapport

📍 Orkdalsveien 359, 7300 ORKANGER

# gnr. 15, bnr. 38

## ENEBOLIG

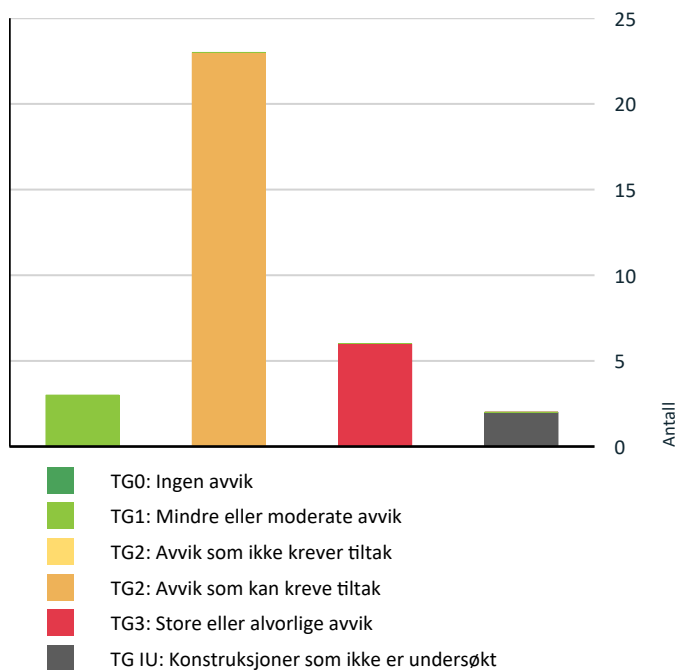
## Fordeling av tilstandsgrader

Vil du vite mer om tilstandsgrader? Se side 4.

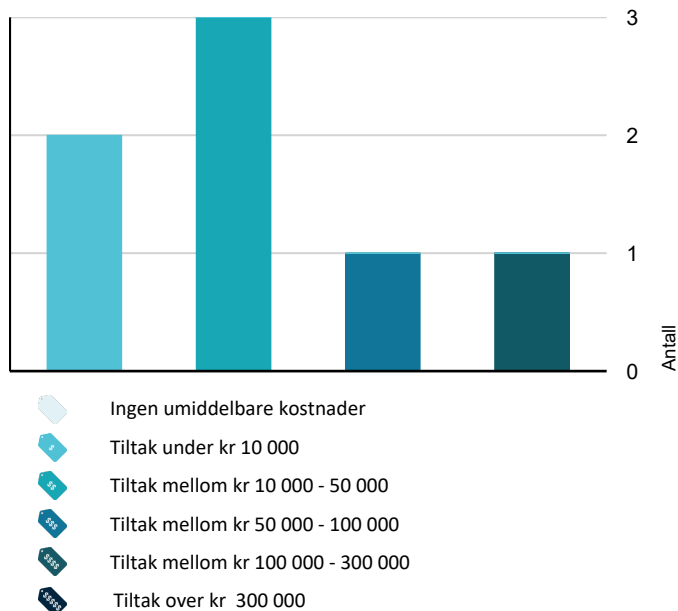
## Anslag på utbedringskostnad

Hva er anslag på utbedringskostnad? Se side 4.

Hva det vil koste å utbedre rom eller bygningsdeler, er et forsiktig anslag basert på nåværende kvalitet, registrert avvik og angitte tiltak i rapporten. Anslaget er gitt på generelt grunnlag og må ikke forveksles med et pristilbud fra en håndverker. Det kan foreligge avvik og tiltak som ikke kommer frem av rapporten. Utbedringskostnad avhenger blant annet av personlige valg av og markedspris på materialer og tjenesteyter.
