Bakkeliveien 80, 1832 ASKIM

**Askim - Fint rekkehus med solrike  
uteplasser beliggende i veletablert  
og barnevennlig område.**

# Tilstandsrapport

gnr. 81, bnr. 473, snr. 8

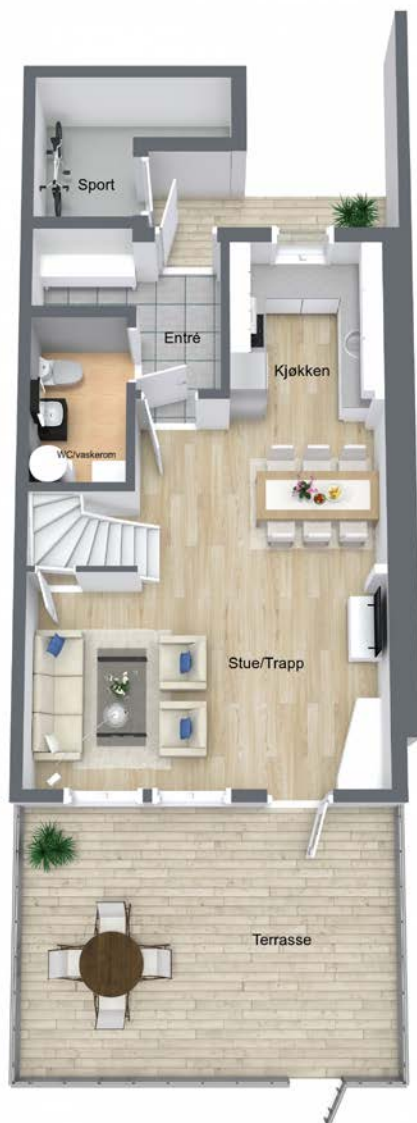
## Bakkeliveien 80 1. Etasje

Tegningen er kun ment som illustrasjon, avvik kan forekomme.

1. etg.: Entré, gang, wc/vaskerom, stue/kjøkken

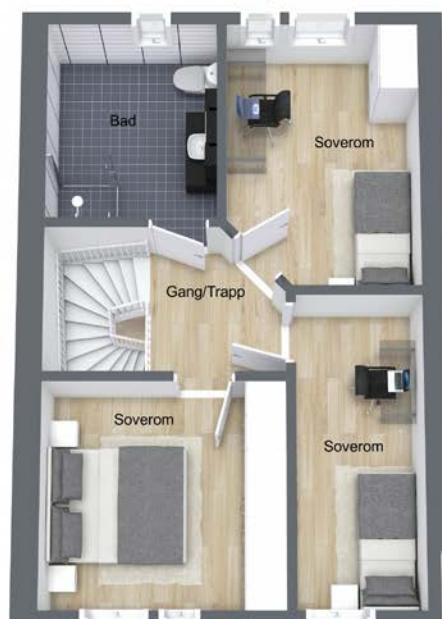
### 2. Etasje

Tegningen er kun ment som illustrasjon, avvik kan forekomme.

2. etg.: Gang, 3 soverom (1 ikke godkjent), bad

Det foreligger godkjente og byggemeldte tegninger, men det er avvik fra disse. Det foreligger godkjente byggemeldte tegninger hvor rommet i 2. etasje er angitt som bod, men ved befaring benyttes det som et soverom. Søknad om bruksendring av bod 7,9 m2 til soverom er sendt til kommunen.

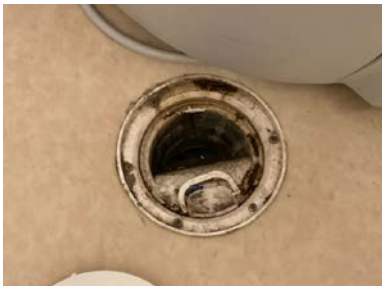
## 1. ETASJE > VASKEROM

Hulltaking er foretatt fra tilstøtende rom, uten å påvise unormale forhold i våtsone. Våtrommet er også fuktkontrollert med egnet fuktmåleverktøy og det er ikke påvist unormale forhold ved søk etter fukt i relevante våtsoner i gulv og vegger.

Våtrommet er også fuktkontrollert med egnet fuktmåleverktøy og det er ikke påvist unormale forhold ved søk etter fukt i relevante våtsoner i gulv og vegger.

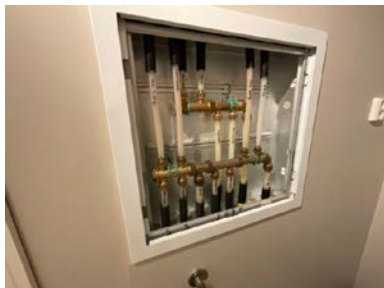
Vannledninger i plast (rør i rør) med fordelerskap på vaskerommet fra byggeår. Stoppekran og vannmåler er plassert i samme rom.

-Taksmannen besitter ikke spesial kompetanse på VVS anlegg, og skal kun kommentere det man ser av åpenbare avvik og vurdere materialvalg. Det anbefales derfor at nærmere undersøkelser gjøres av fagkyndig/med VVS kompetanse for å vurdere eksakt faktisk tilstand og hva som eventuelt kan forventes å måtte oppgradere i årene fremover.
