Refsnesvegen 32, 8700 NESNA

**Eiendom med svært idyllisk og  
sjeldent fin beliggenhet mot  
strandsonen.**

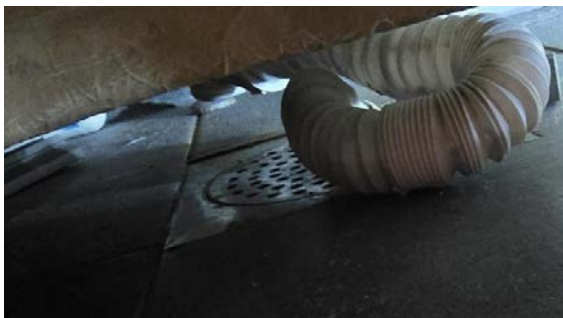
Bildet viser ny sluk som ligger under dusjkabinett

Membranen er av ukjent alder, og det finnes ingen dokumentasjon på utførelsen. Sluket er plassert delvis under dusjkabinettet, noe som gjør det vanskelig å inspisere og rengjøre. Det ble ikke registrert synlige tegn til lekkasjer eller råteskader, men ettersom gulvet har sprekker, anbefales det å legge nye fliser og samtidig legge ny membran for å sikre tetthet.

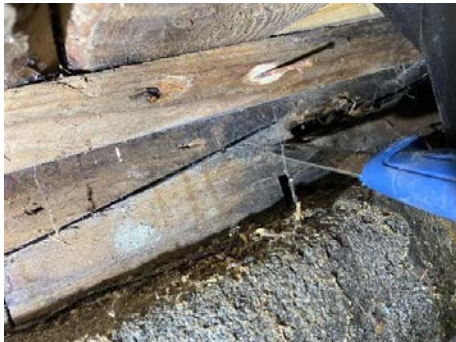
#### PÅVIST SKADEOMFANG

Som bildene ovenfor viser så er svilla misfarget og noe skadet der den er skjøtet ca 10x5 cm. Dette er like ved vann og avløpsledningene og kan f.eks skyldes en tidligere lekkasje. Prøving med kniv viser at treverket er fast.

KONKLUSJON: De deler av svilla jeg og Recover har kunnet se og undersøke er ikke skadet av råte. To bord i undergulvet er sterkt misfarget og har begynnende råte. Bordene er ikke bærende og det er gjort arbeid for å stoppe fukt og dermed videreutvikling av råten. Jeg mener at det **ikke** er behov for utskifting eller forsterkning av svill eller bord i de områder med misfarging jeg er gjort oppmerksom på og kan se ellers.

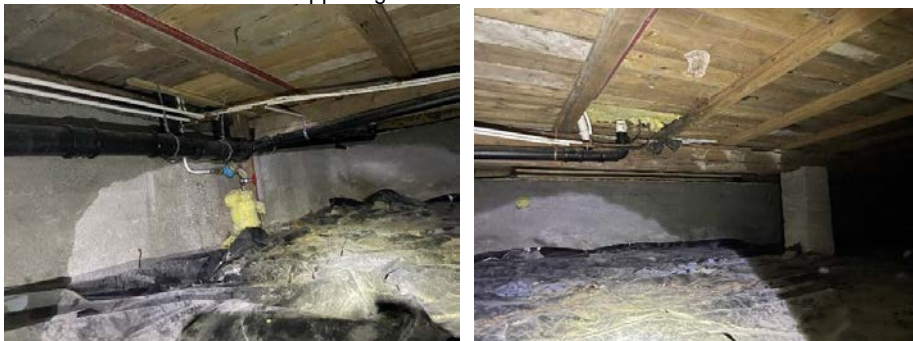
Bildene over viser resten av det aktuelle rommet i kjelleren (mot øst). Bakken er dekket med tett plast. Det er ikke synlig misfarging eller skade på gulvet generelt. Vann og avløp er uisolert og minst en ventil er tettet med glava. Jeg regner med det er gjort for å hindre at rørene fryser.

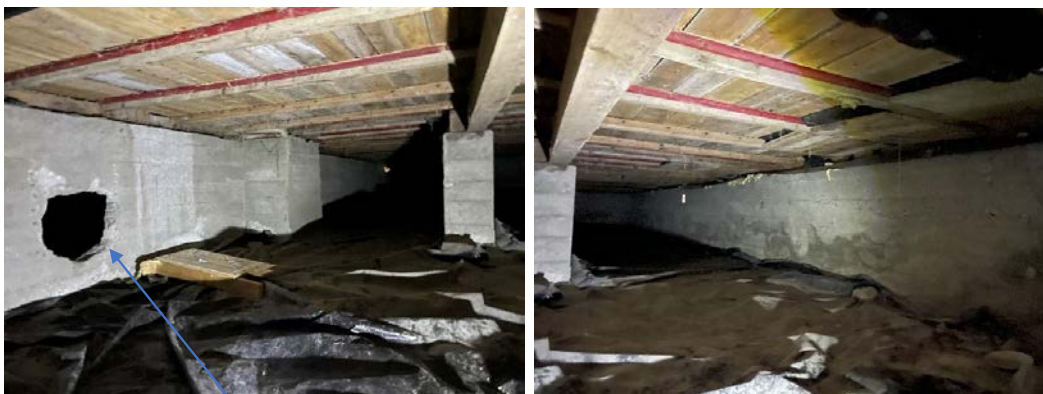
Bildene ovenfor her viser det første rommet man kommer til i kjelleren (mot vest). Bakken er dekket med tett plast. Her er hull i veggen inn til rommet med vannledninger og en åpen ventil i veggen mot vest.
