Hans Øvergaards veg 6, 2413 ELVERUM

**Stor og meget flott enebolig  
vesentlig oppusset i 2023.  
Skjermet beliggenhet med gode  
solforhold og nydelig utsikt!**

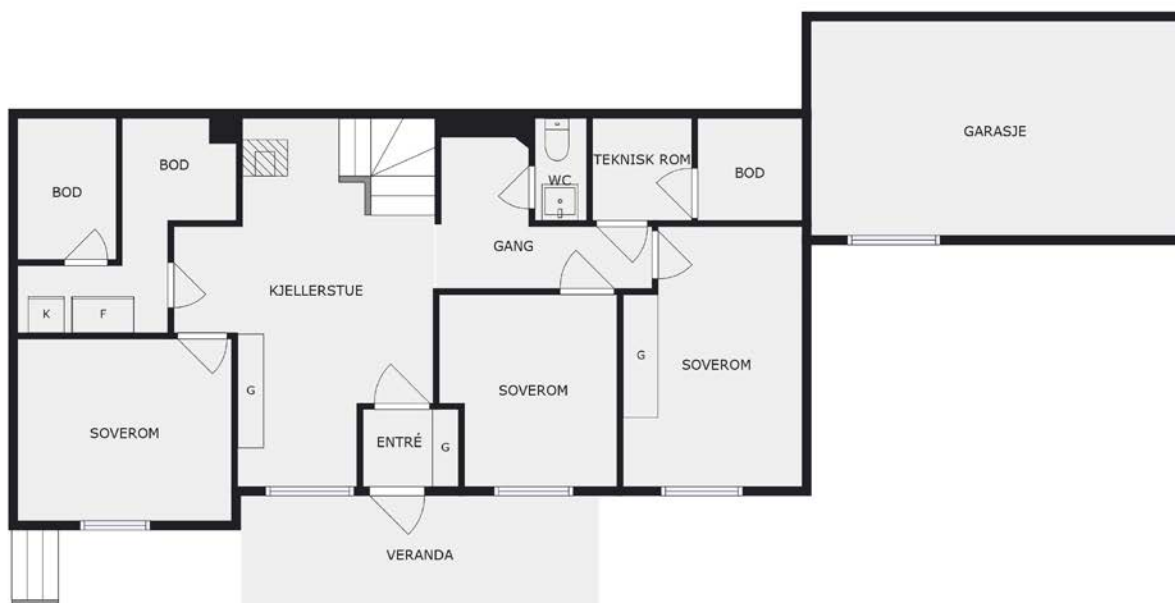
# Underetasje

Plantegningen er en ikke målbart illustrasjon og avvik kan forekomme.

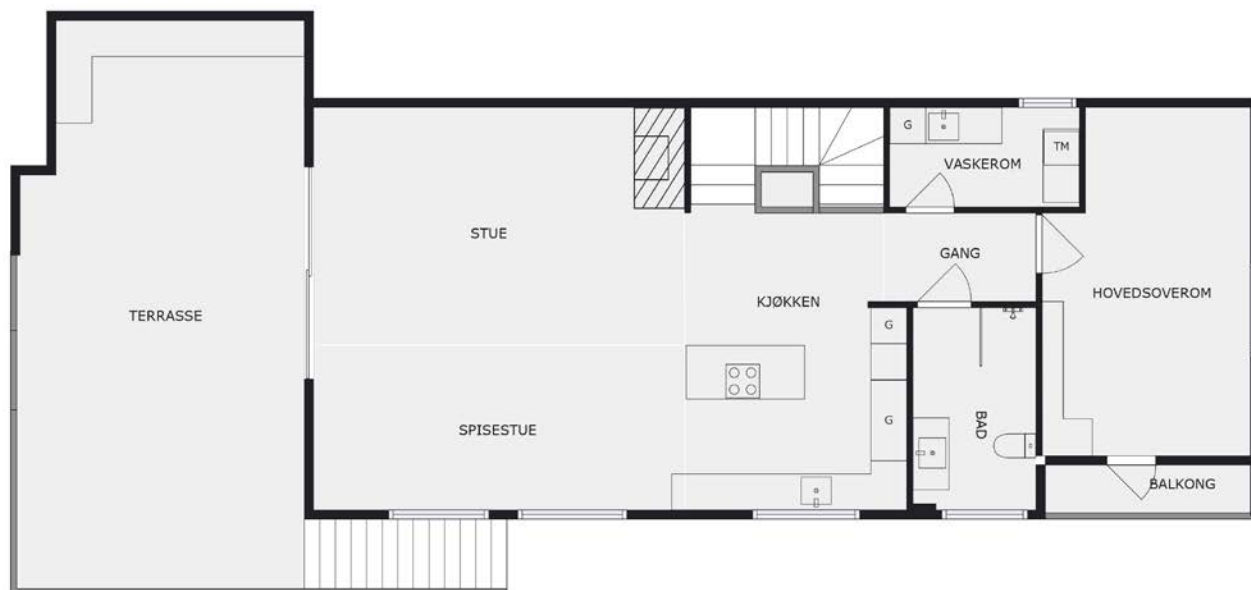
# 1. etasje

Plantegningen er en ikke målbart illustrasjon og avvik kan forekomme.

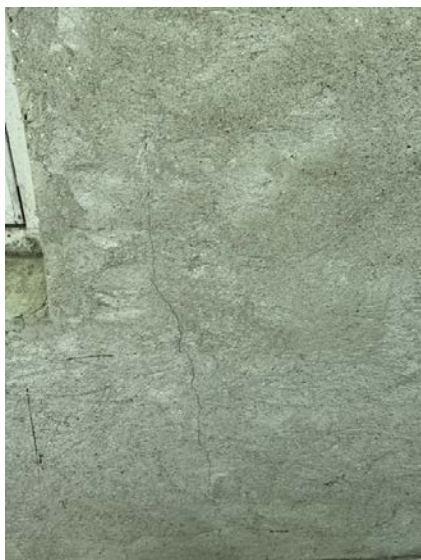
### 6.2 Grunnmur og fundament

| Type Fundament/Grunnmur | Grunnmur m/kjeller |
| Type byggegrunn | Byggegrunn av fjell, Ukjent byggegrunn |
| Er det påvist sprekker/riss eller skader? | Ja |

På befaringsdagen ble det registrert sprekker og avskalling av puss på grunnmur.

Grunnmuren er stedvis innvendig utlektet, det er derfor ikke mulig å kontrollere grunnmurens innvendige side for sprekker eller skader der.

Det anbefales å foreta en gjenpussing av sprekker i grunnmur, slik at forholdet kan observeres over tid, med tanke på om dette er under utvikling eller er stabilt.

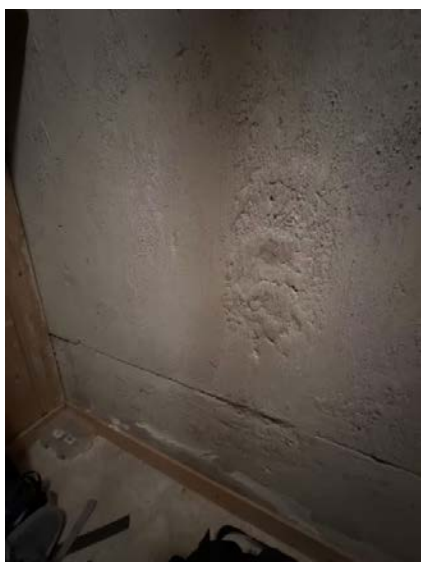
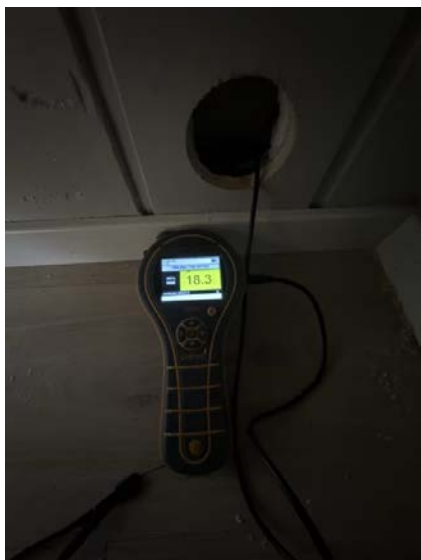
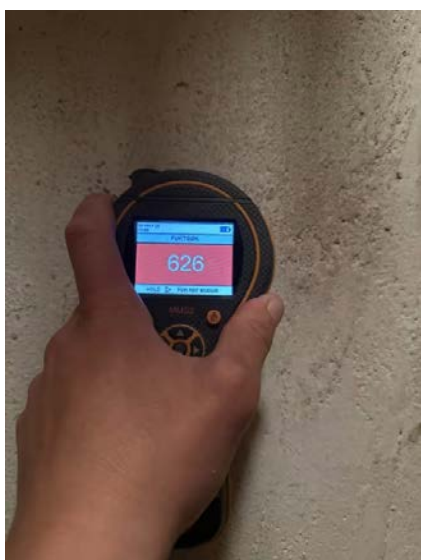
## 6.3 Rom under terreng

| Type rom under terreng | Innredet |
| <p>Støpt betonggulv uten etablert dampsperre. Sokkeletasjen er innredet til boligformål og boder.</p> <p>De fleste vegger er utfører og kledd. Det er kun deler av en vegg /gulv som er under terreng.</p> | |
| <p>Det er foretatt hulltaking i nedre del av vegg under trapp. Ved fuktmåling i treverk i forbindelse med hulltaking, måles et fuktinnhold som er over faregrensen for utvikling av skader. Trematerialer/-konstruksjoner i kontakt med støpteflater er spesielt utsatt for fuktopptrekk.</p> <p>Det registreres mineralutslag (salt/kalkutslag) i muroverflater i boder, som indikerer at det er en fuktgjennomgang i grunnmur.</p> <p>Påforede vegger mot terreng har feil byggemåte med bruk av plastfolie som dampsperre. Dette øker risikoen for magasinering av fukt inne i konstruksjonen med påfølgende fare for en utvikling av skader. Det registreres mugglukst fra hull i vegg. Det registreres isopor i veggkonstruksjon.</p> <p>Flere rom kan kun ventileres via åpning av vindu.</p> | |

Det er foretatt hulltaking i nedre del av vegg under trapp. Ved fuktmåling i treverk i forbindelse med hulltaking, måles et fuktnivå som er over faregrensen for utvikling av skader. Trematerialer/-konstruksjoner i kontakt med støpteflater er spesielt utsatt for fuktopptrekk.

Det registreres mineralutslag (salt/kalkutslag) i muroverflater i boder, som indikerer at det er en fuktgjennomgang i grunnmur.

Påforede vegger mot terreng har feil byggemåte med bruk av plastfolie som dampsperre. Dette øker risikoen for magasinerings av fukt inne i konstruksjonen med påfølgende fare for en utvikling av skader. Det registreres mugglukte fra hull i vegg. Det registreres isopor i veggkonstruksjon.

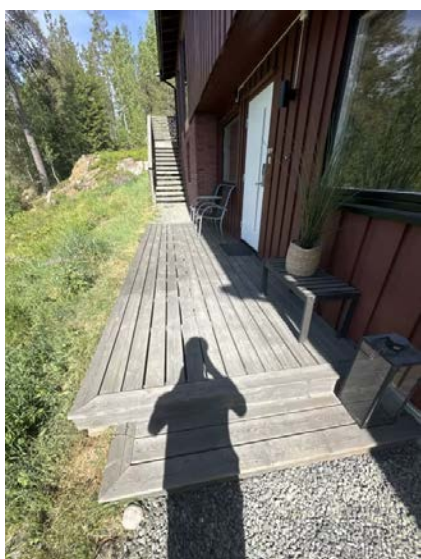
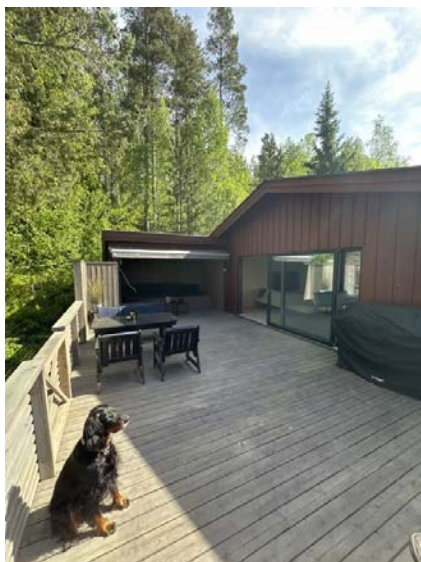
## 6.4 Balkong, terrasse, platting

Type

Terrasse

Er det avvik på rekkverkshøyde og åpninger i rekkverket i forhold til gjeldene byggt teknisk forskrift på befaringstidspunktet? Nei

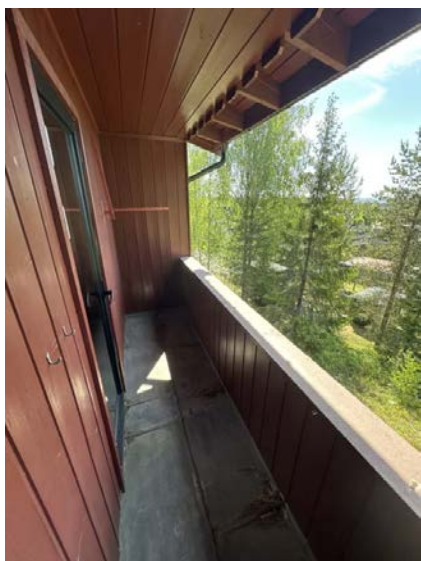
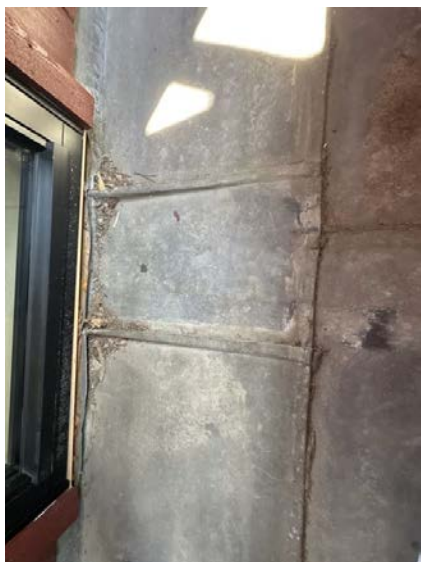
## 6.5 Balkong, terrasse, platting

Type Balkong

Overbygget balkong med adgang fra soverom. Gulv med blekk. Etablert rekkverk.

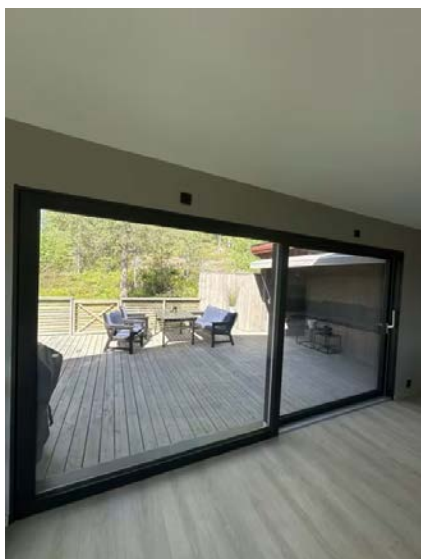
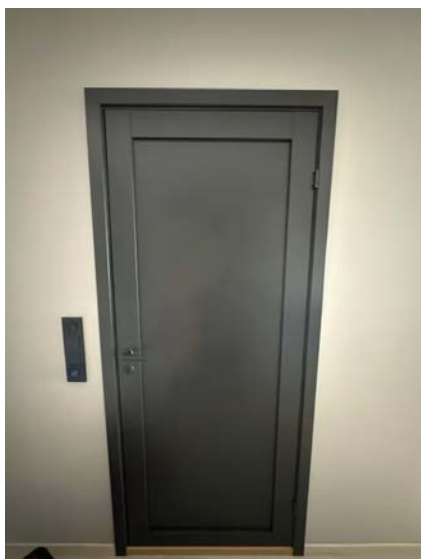
## 6.6 Vinduer og dører: 1.etasje

Vinduer i tre med 3-lags glass, produksjonsår 2023.

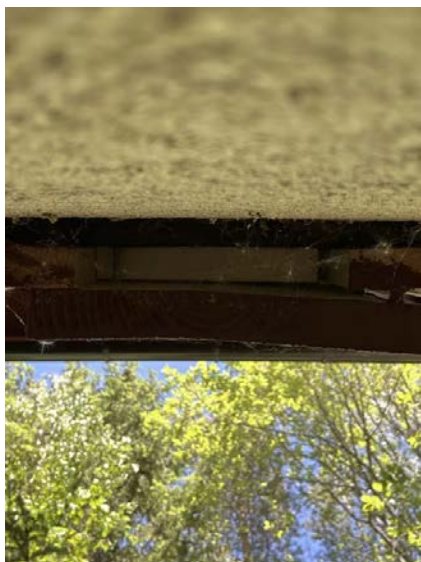
## 6.8 Yttervegger

| Type fasade | Stående kledning |
| Yttervegger av trekonstruksjoner, bindingsverk og utvendig kledd med stående trepanel. Grunnmur med teglfliser. | |

Det registreres stedvis råteskader i eldre trekledning.

Utbedring av sprekker og skader i fasadene må utføres.

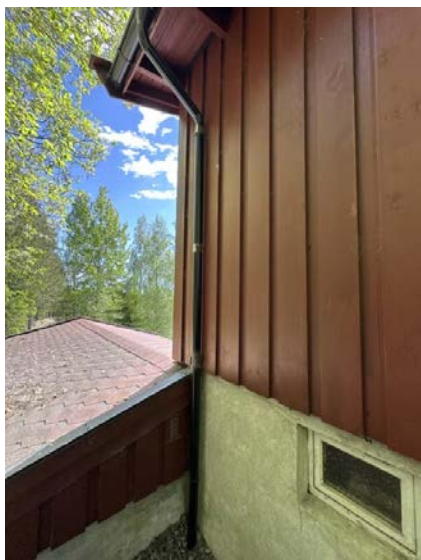
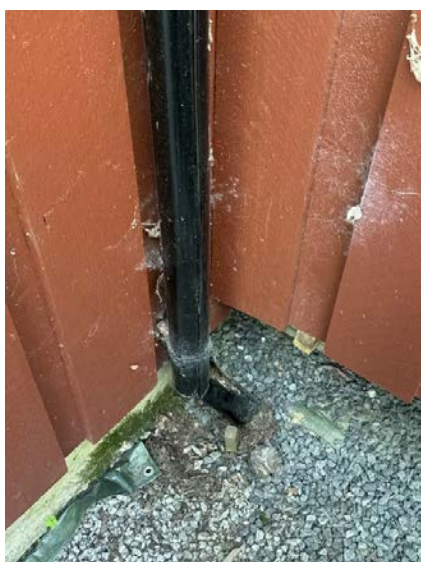
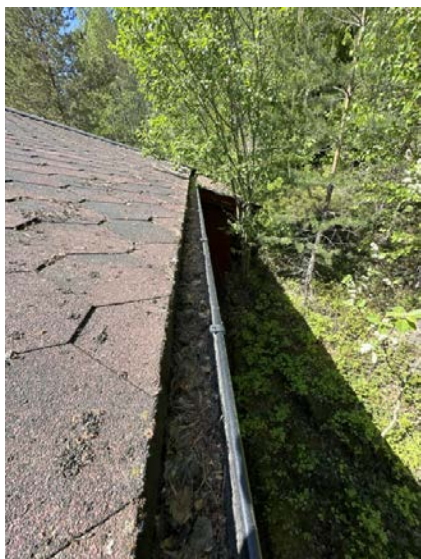
## 6.10 Renner og nedløp

| Type | Metall |
| Takrenner og nedløp av metall. | |

Det ble registrert buling/skade i nedløpsrør som er et symptom på frostspreng.

Takrenner må renses. Utbedring av skader må påregnes.

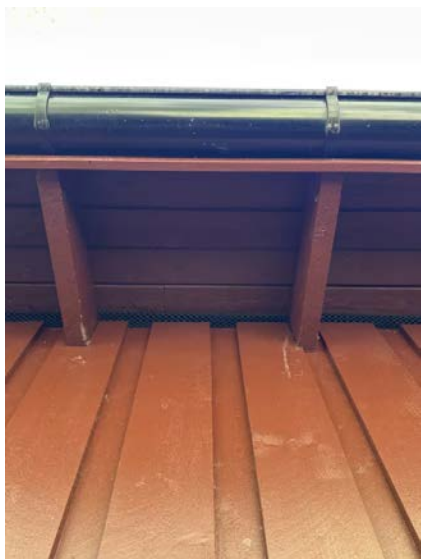
## 6.11 Takkonstruksjon

| Takkonstruksjon | Saltak |
| Inspisert fra | På tak |

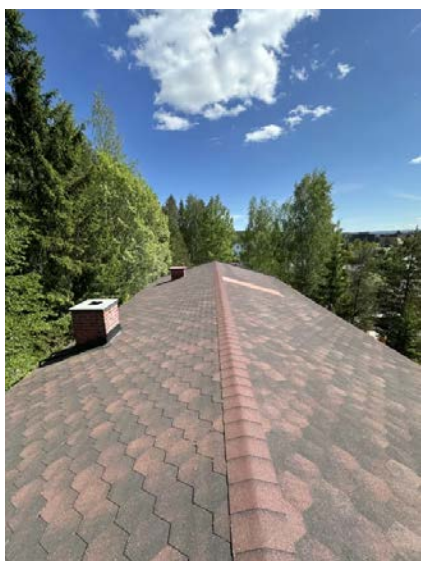
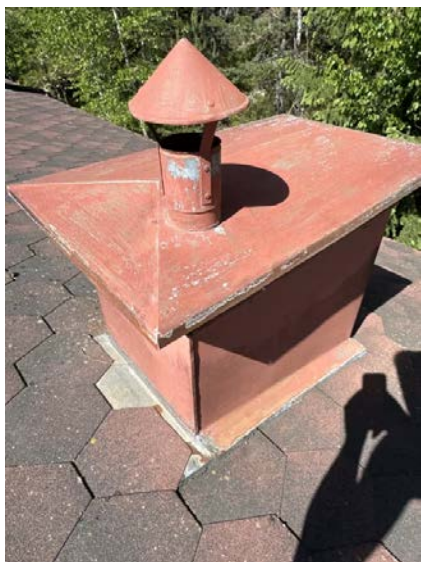
## 6.12 Taktekking

| Type tkking | Pappshingel |
| Malte vindskier. Isbord med metallbeslag. Beslått luftehett. | |
| Lokale tiltak på beslag eventuell utskiftning før skader kan oppstå anbefales. | |

Det er observert rustdannelse på beslag.

Lokale tiltak på beslag eventuell utskiftning før skader kan oppstå anbefales.

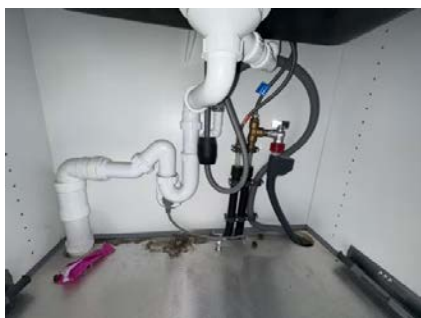
Viser vann og avløpsinnstallasjoner under kum.

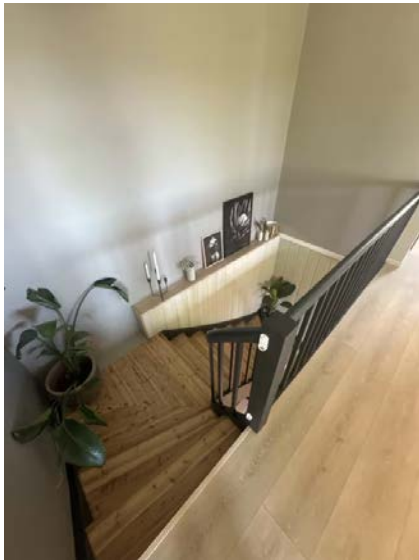
## 6.19 Trapp

| Beskrivelse | |
|---|---|
| Malt tett trapp mellom etasjer fra byggeår. Vanger, inntrinn og opptrinn, rekkverk og håndlist av treverk. | |

| Oppsummering av trapp | TG-2 |
|---|---|
| <p>Rekkverkshøyde må endres for å tilfredsstille krav på byggemeldingstidspunktet.</p> <p>Håndløper på veggen for bedre sikkerhet anbefales etablert.</p> <p>Normalt periodisk vedlikehold må påregnes.</p> | |

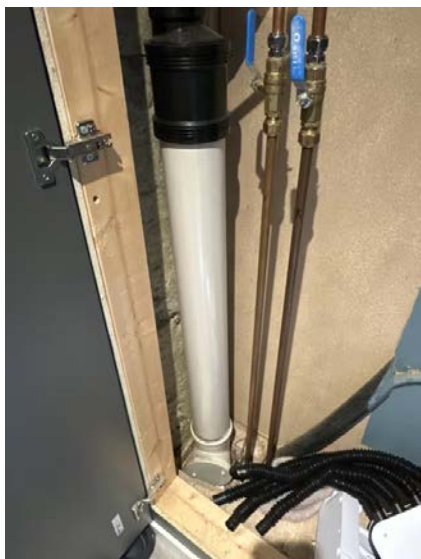
## 6.20 Avløpsrør

| Type avløpsrør | Plast |
| Synlige avløpsrør av plast. | |

Ingen lekkasjer eller skader ble registrert, generelt anbefales jevnlig rengjøring av sluk og vannlåser for å sikre god avrenning.

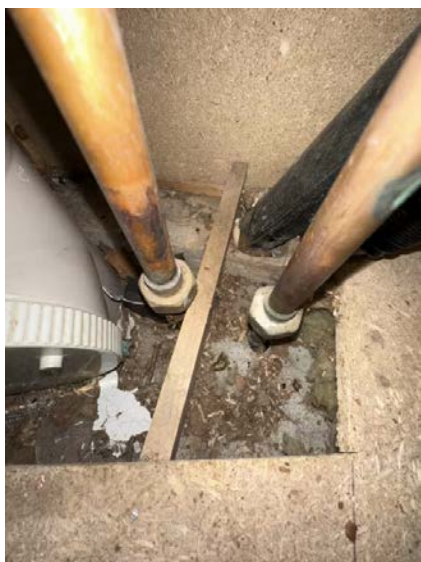
## 6.21 Vannledninger: Utvendig

| Type anlegg | Kobber, Jern |
| Stål-/jernrør vannrør som inntak. 2 eldre kobberør i gulv fra byggeår. | |

| Oppsummering av vannledninger | TG-2 |
|---|---|
| <p>Vanninntaket er av eldre type, med stål-/jernrør (antatt opprinnelig fra byggeår ca. 1970). Slike rør er utsatt for innvendig korrosjon og tilgroing over tid, noe som kan medføre redusert vanntrykk, misfarging av vann og økt risiko for lekkasjer.</p> <p>Det registreres irr på koblinger til 2 kobberør i skap i gang.</p> <p>Ingen tegn til eller opplysninger om tidligere frostproblematikk. Funksjon og tilstand må vurderes av fagmann.</p> | |
| <p>Det ble ikke registrert behov for tiltak, men med tanke på alder kan skader plutselig oppstå på anlegg av eldre årgang.</p> <p>Det bør foretas tiltak på anlegget som sikrer bedre løsning på eventuelt lekkasjevann fra rør i rør system.</p> | |

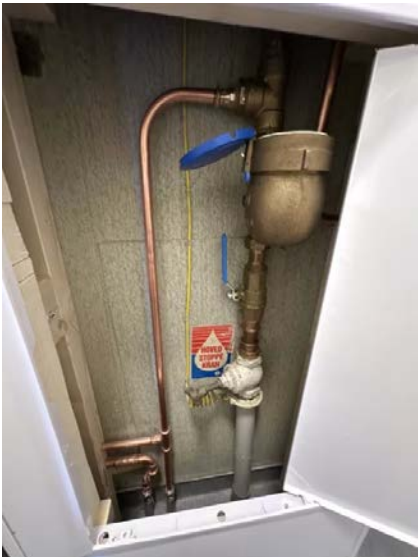
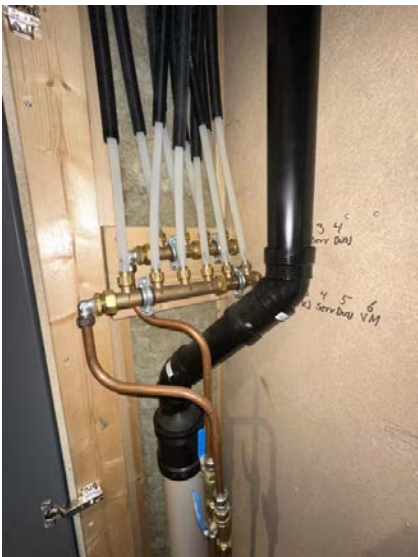
6.22 Vannledninger: Innvendige

| Type anlegg | Rør i rør system, Kobber |
| Vannrør med rør i rør system fra åpen fordelerskap plassert i skap i gang og frem til sanitærinstallasjoner på vaskerom, baderom og kjøkken. | |
| <p>Det bør foretas tiltak på anlegget som sikrer bedre løsning på eventuelt lekkasjevann fra rør i rør system.</p> <p>Ingen lekkasjer eller skader ble registrert. Funksjon og tilstand må vurderes av fagmann.</p> | |

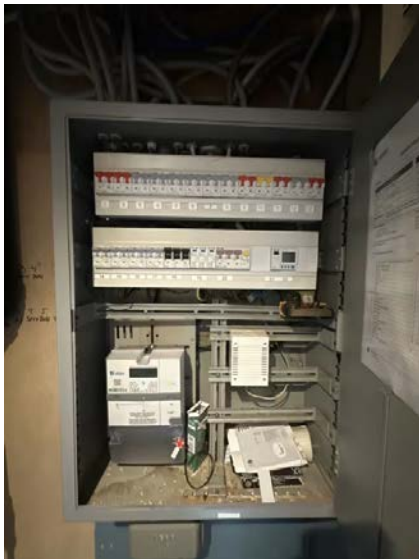
## 6.23 Elektrisk

Det er foretatt en elkontroll bolig, NEK 405-2 i 2022. Registrert avvik er utbedret.

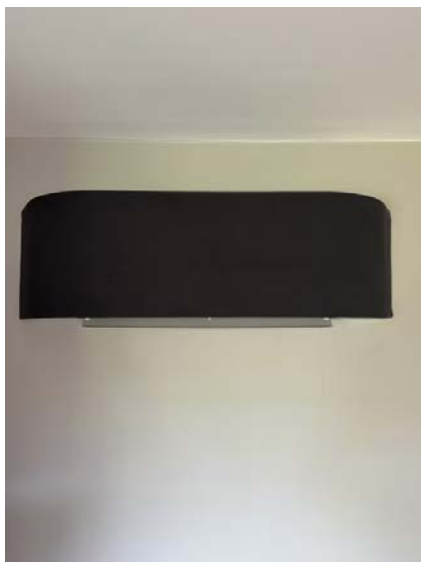
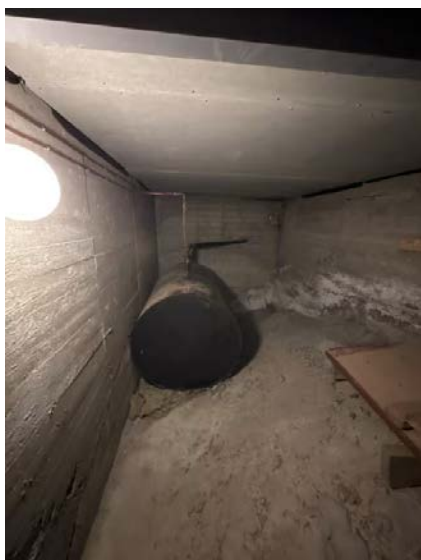
## 6.24 Varmesentral

| Type anlegg | Varmpumpe |
| Luft til luft varmepumpe. Innedel montert i stue. | |
| Ingen vesentlige avvik eller skader ble registrert. | |

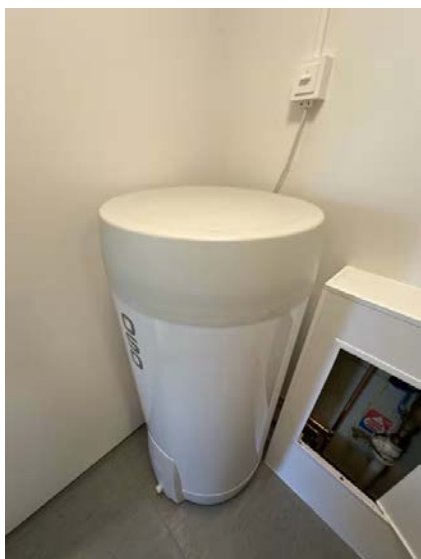
## 6.25 Varmtvannsbereder

| Plassering bereder |
| Bod |

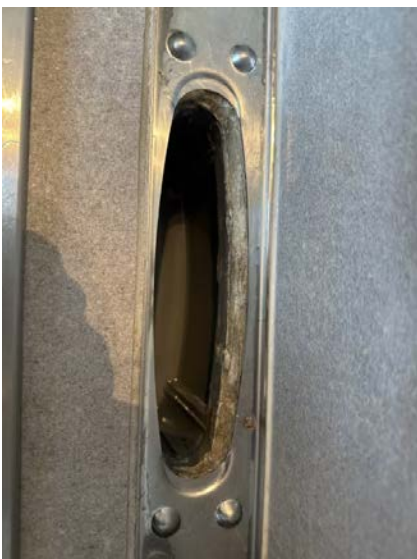
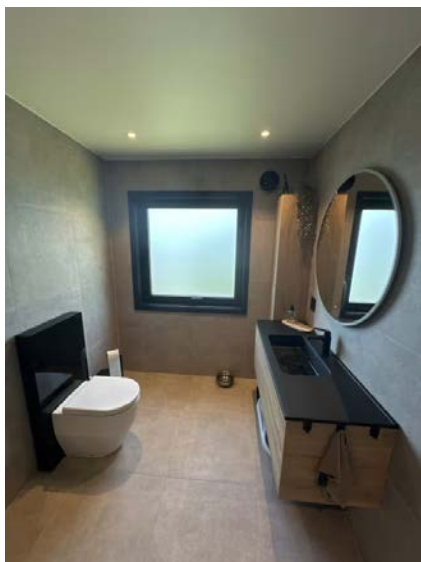
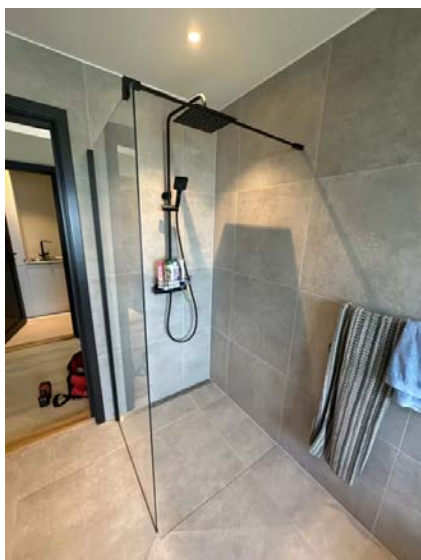
## 6.27 Våtrom: Bad

| Er det påvist avvik i krav om høydeforskjell på tettesjikt/fall til sluk? | Ja |
| Er det fare for at lekkasjevann fra installasjoner i rommet ikke når sluket? | Ja |

Målt høydeforskjell fra topp flis ved dør til topp sluk på ca 20 mm. Gulvet utenfor dusjsone fremstår som flatt. Nedsenk i dusjsone på 5mm. Lokalt fall i dusjsone under referansenivå. Det er mulighet for at det kan forekomme vannlekkasje på våtrommet hvor vann ikke vil gå til sluk. Ingen synlig tettesjikt ved døråpning.

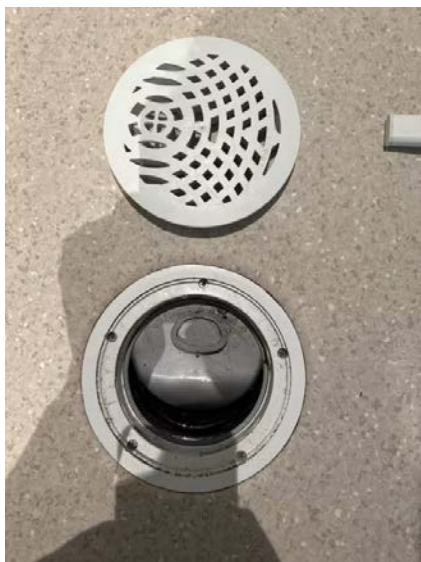
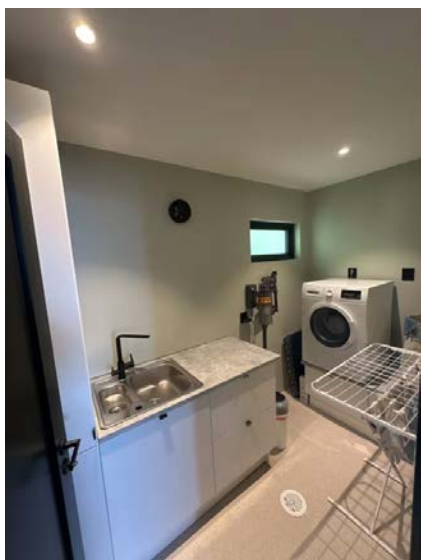
## 6.28 Våtrom: Vaskerom

| Er det påvist avvik i krav om høydeforskjell på tettesjikt/fall til sluk? | Ja |

Rom fremstår i normalt god stand uten tegn til skader eller mangler utover normal bruksslitasje iht. alder.

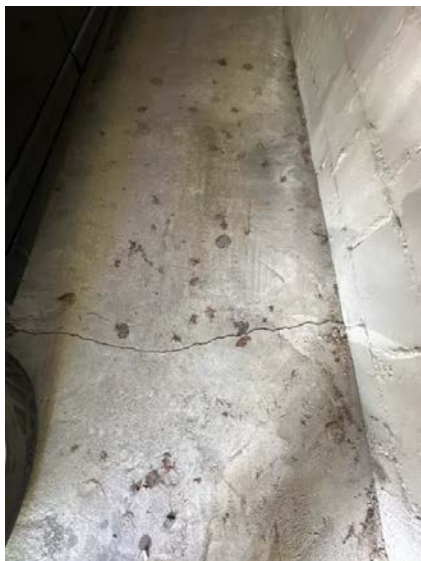
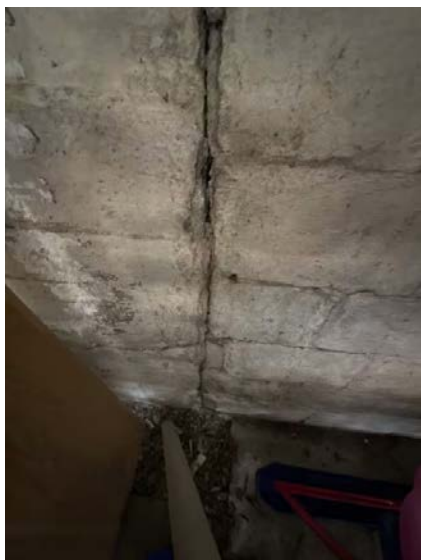
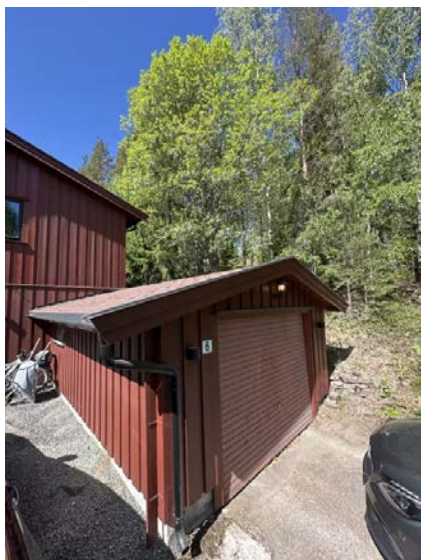
## 6.30 Øvrig: Garasje

Gulv med støpt plate. Yttervegger av murte sementblokker og bindingsverk. Utvendig kledning med stående trepanel. Deler innvendig kledd med gipsplater. Saltak tekket med pappshingel. Isbordbeslag. Takrenne og nedløp montert på en side. Vippeport med motorstyring. Lys og strøm. Montert elbillader.

Det mangler takrenne og nedløp på en side. Det registreres muggsopp i tak. Sprekker i gulv og mur.

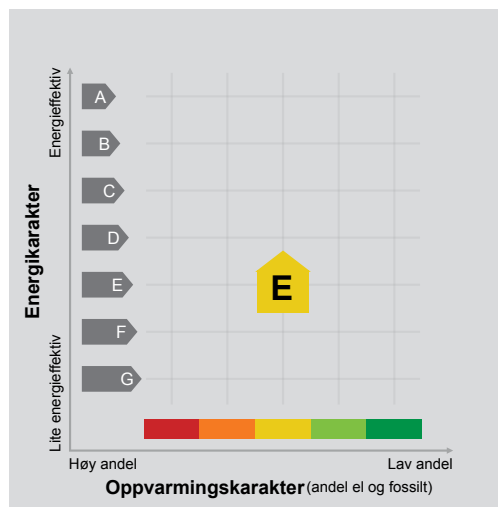
**Energimerket** angir boligens energistandard. Energimerket består av en energikarakter og en oppvarmingskarakter, se i figuren. Energimerket symboliseres med et hus, hvor fargen viser oppvarmingskarakter, og bokstaven viser energikarakter.

**Energikarakteren** angir hvor energieffektiv boligen er, inkludert oppvarmingsanlegget. Energikarakteren er beregnet ut fra den typiske energibruken for boligtypen. Beregningene er gjort ut fra normal bruk ved et gjennomsnittlig klima. Det er boligens energimessige standard og ikke bruken som bestemmer energikarakteren. A betyr at boligen er energieffektiv, mens G betyr at
