Tilstandsrapport

📍 Haneborg alle 6, 1463 FJELLHAMAR

📖 LØRENSKOG kommune

Oppdragsnr.: 13907-2683

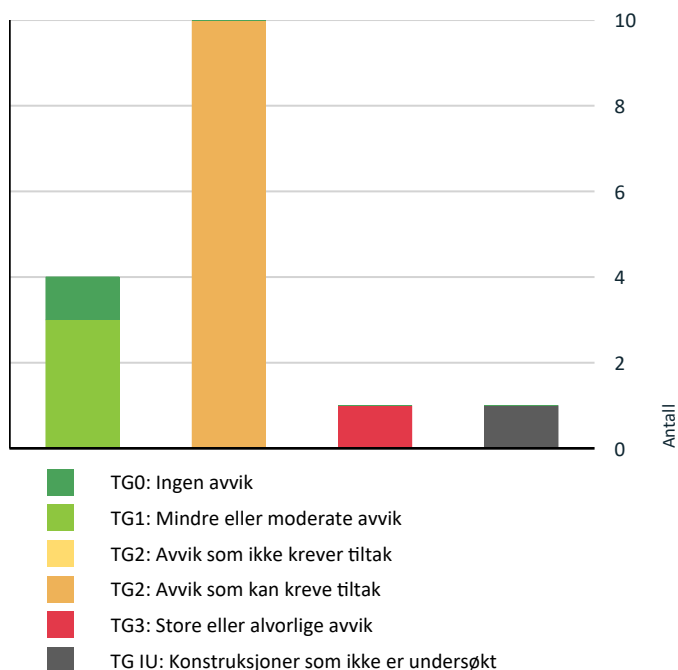
Fordeling av tilstandsgrader

Vil du vite mer om tilstandsgrader? Se side 4.

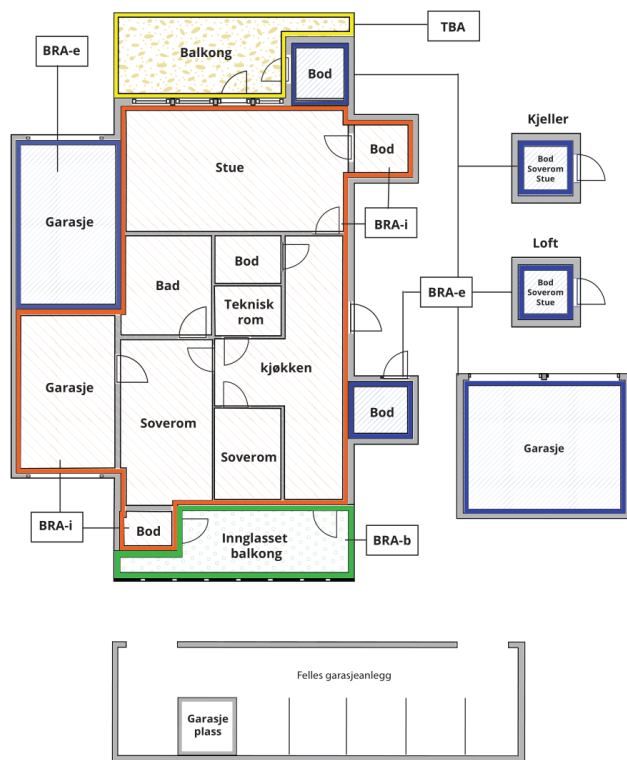
$$\text{BRA} = \text{BRA-i} + \text{BRA-e} + \text{BRA-b}$$

Bruksarealet for bygningen er bruttoarealet minus arealet som opptas av yttervegger.

Internt bruksareal (BRA-i)	Arealet innenfor boenheten(e)
Eksternt bruksareal (BRA-e)	Arealet av alle rom utenfor boenheten(e) og som tilhører denne, slik som for eksempel bod
Innglasset balkong mv (BRA-b)	Arealet av innglasset balkong, veranda eller altan når denne er tilknyttet boenheten(e)
Terrasse- og balkongareal (TBA)	Arealet av terrasser, åpne balkonger og åpen altan tilknyttet boenheten(e)
