Ullins veg 20 7725 STEINKJER

Tilstandsrapport Eierskifte

Boligtype: Enebolig

Byggeår: 1982

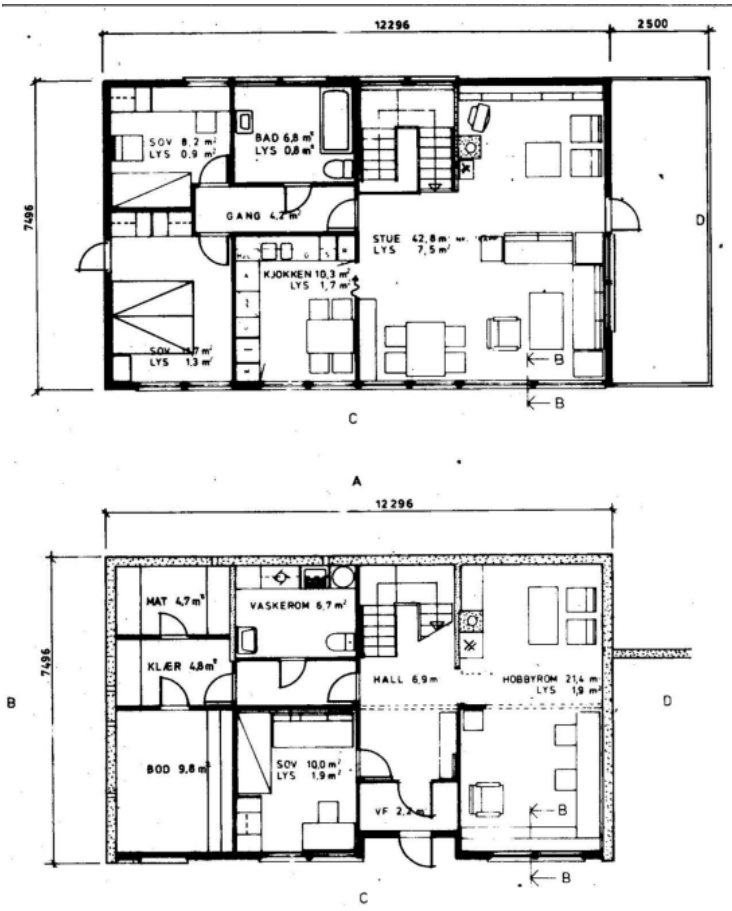
Sokkeletasje

7. Dokumentasjon/plantegning, Areal

Det er avvik i rombetegnelse og bruk. Garasje er ikke inntegnet på planskisser.
