# Stor halvpart av vertikaldelt tomannsbolig med solrik, usjenert og romslig hage.

# Plantegning

Tomannsbolig m/garasje  
Gjømleåsen 10B  
3970 Langesund

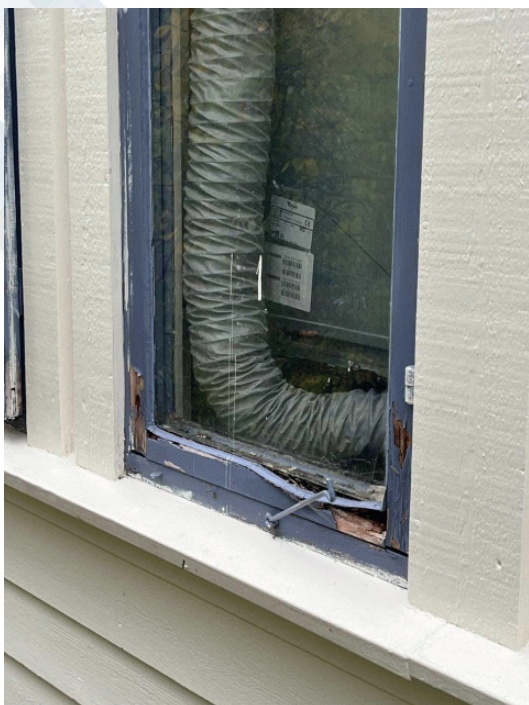
TG3 vurderes grunnet råteskader på vinduet på vaskerom, avflassing av maling på badersvindu og slitasje på terrassedør og innvendig dør til vindfang.

- Vinduer og ytterdører: TG3 vurderes på grunn av råteskader på vinduet på vaskerom, avflassing av maling på baderomsvindu og slitasje på terrassedør og innvendig dør til vindfang.
- Bad 1. etasje: TG3 vurderes på grunn av ukjent sluk, fordi det ikke var mulig å inspisere sluket grunnet støttebenk/planke til dusjkabinett.

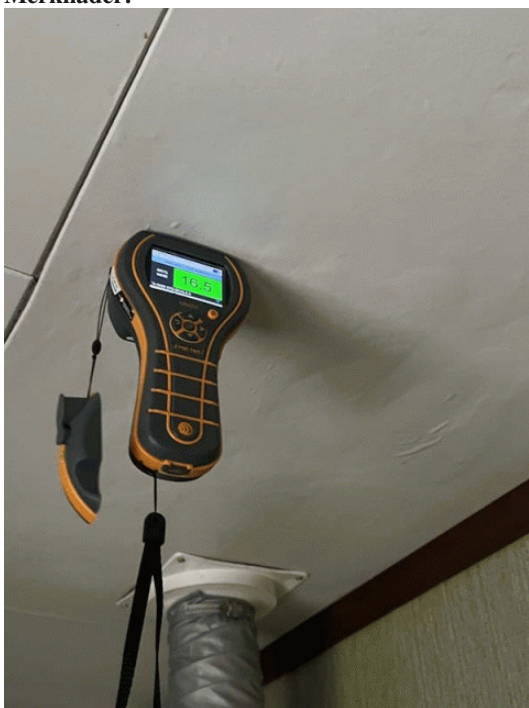
TG2 vurderes grunnet noe forhøyede fuktverdier rundt ventil på vaskerom.

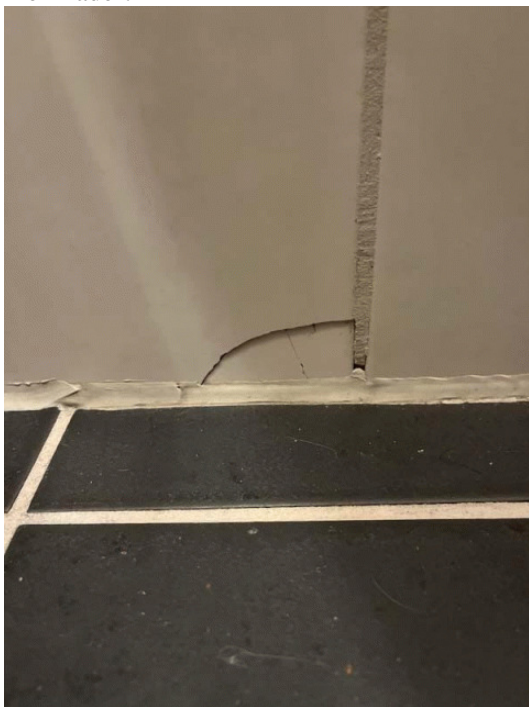
Overflatene fremstår i normalt god stand. Det ble ikke avdekket hulrom bak fliser eller riss av betydning. Det bemerkes en sprekk i flis bak toalett.

TG2 vurderes grunnet sprekk i flis bak toalett.
