# Tilstandsrapport

Enebolig

Ringduevegen 11 D, 2032 MAURA

# gnr. 147, bnr. 26

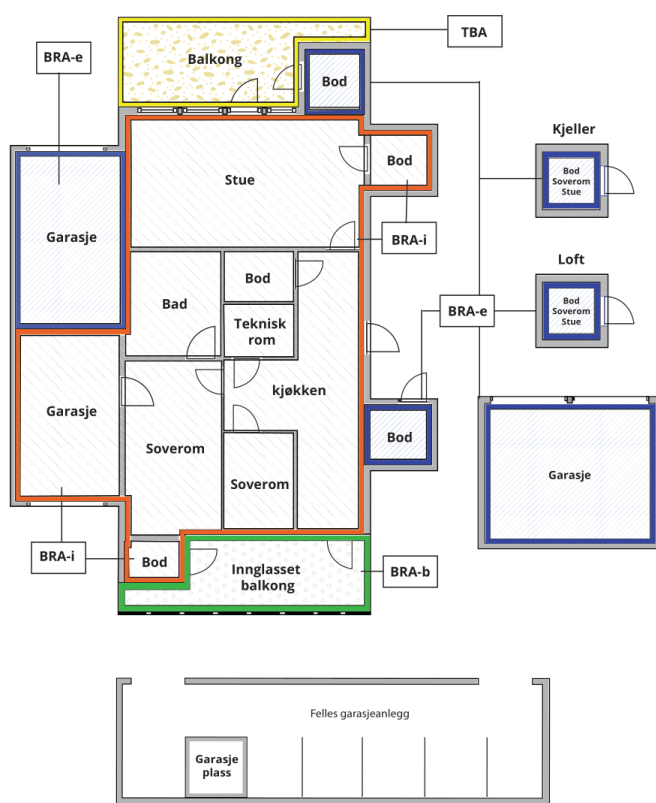
**BRA = BRA-i + BRA-e + BRA-b**

Bruksarealet for bygningen er bruttoarealet minus arealet som opptas av yttervegger.

Carport og/eller garasje plass i felles garasjeanlegg er ikke måleverdig areal

Internt bruksareal (BRA-i)	Arealet innenfor boenheten(e)
Eksternt bruksareal (BRA-e)	Arealet av alle rom utenfor boenheten(e) og som tilhører denne, slik som for eksempel bod
Innglasset balkong mv (BRA-b)	Arealet av innglasset balkong, veranda eller altan når denne er tilknyttet boenheten(e)
Terrasse- og balkongareal (TBA)	Arealet av terrasser, åpne balkonger og åpen altan tilknyttet boenheten(e)
