Nøkkelinformasjon

Velkommen til Ringduevegen 11 D, en innholdsrik enebolig med over 350 kvm fordelt på tre etasjer. Mulighetene er mange og potensialet enormt, og boligen har i dag en innredet hybel og en godkjent utleiedel med egen inngang. Her bor man landlig til, samtidig som det er kort gange til buss, butikker, skole og barnehager. Tomten er over 1,4 mål, med stor gårdsplass, innebygd garasje og mye boltreplass i en stor hage.

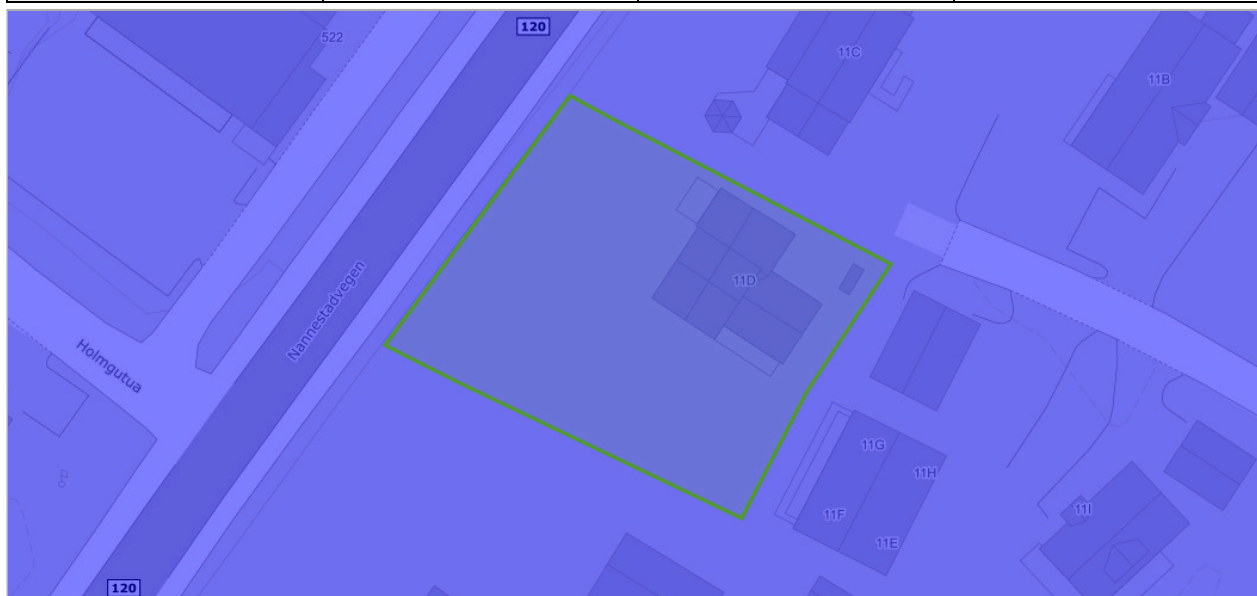
Marin grense angir det høyeste nivået som havet nådde etter siste istid. Marin grense angir dermed det høyest mulige nivået for marine sedimenter (hav- og fjordavsetninger) som er hevet til tørt land. Dataene består av punktregistreringer, linjer samt polygoner. Linjer og polygoner er modellert fra punktene og en 10 m høydemodell.

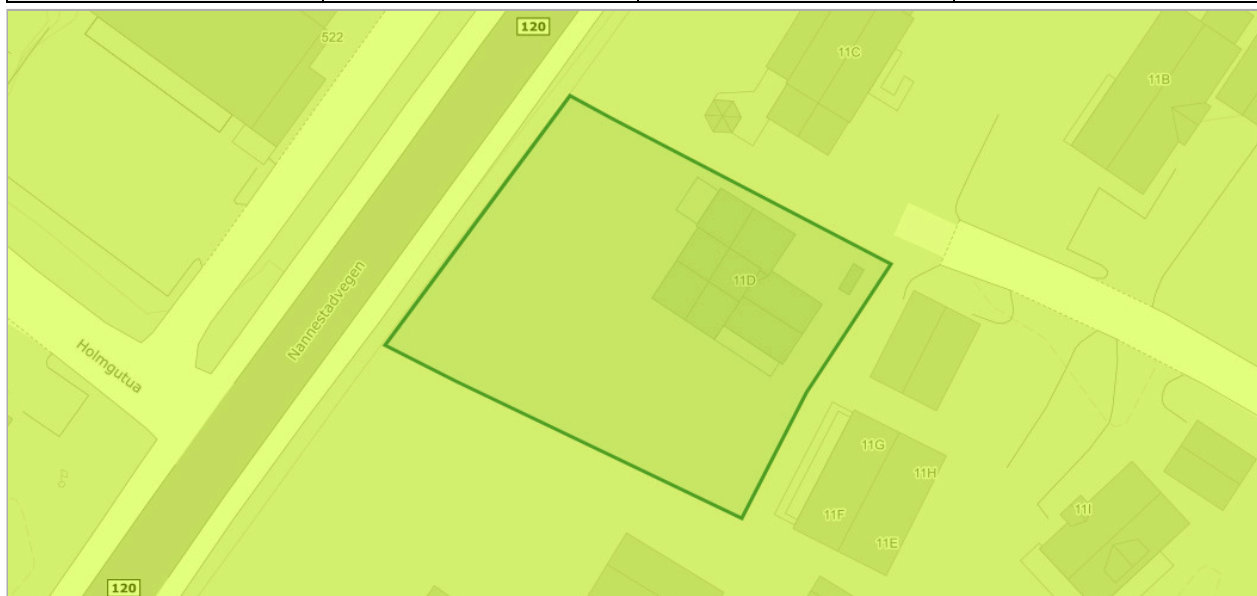
Mulighet for marin leire er basert på løsmassekart i ulik målestokk og datasett for marin grense. Løsmasseyper under marin grense er klassifisert etter muligheten for å finne marin leire og kan grovt sett inndeles i seks klasser. Karttjenesten 'Mulighet for marin leire' er opprettet som en hjelp til å lese et kvartærgeologisk kart. Datasettet kan brukes til overordnet "screening" av store områder mht mulig forekomst av marin leire. Andre type data kan bidra til å verifisere om hvorvidt marin leire er tilstede eller ikke, for eksempel grunnboringsdata.

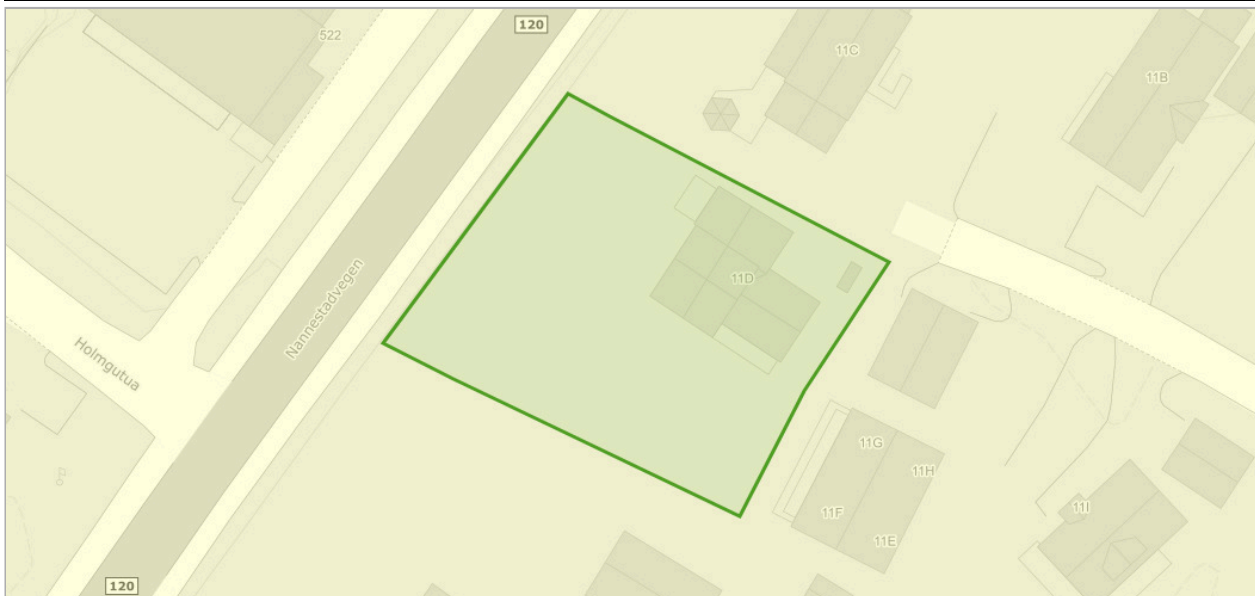
Radon

Datasettet viser hvilke områder i Norge som trolig er mer radonutsatt enn andre. Datasettet er basert på geologi og inneluftmålinger av radon. Inneluftmålinger er fra NRPA sin nasjonale database, og geologi er fra NGU sine berggrunns- og løsmassedatabaser. Berggrunnsdata er av målestokk 1:250.000 og løsmassedata er av varierende målestokk, fra 1:50.000 til 1:1000.000. Inneluftmålinger er brukt til å identifisere områder med forhøyd aktsomhet for radon. De er også brukt til å kjennegegne geologi i forhold til aktsomhet for radon, og denne kunnskapen er overført til områder hvor det finnes ingen eller få inneluftmålinger. Der hvor et område er klassifisert som «høy aktsomhet» er det beregnet at minst 20% av boligene har radonkonsentrasjoner over 200 Bq/m³, med 70% statistisk sikkerhet. Der hvor et område er klassifisert som «middels til lav aktsomhet» er det beregnet at opp til 20% av boligene har radonkonsentrasjoner over 200 Bq/m³, med 70% statistisk sikkerhet. Der hvor det ikke er nok data, eller hvor det ikke er nok statistisk sikkerhet for å beregne aktsomhet for radon, er områder klassifisert som «usikker aktsomhet». Alunskifer er tilknyttet forhøyde radonkonsentrasjoner. Områder hvor det finnes alunskifer er klassifisert som «særlig høy aktsomhet». Med å overføre kunnskap fra områder med inneluftmålinger til områder uten inneluftmålinger, er det antatt at radonegenskaper av en geologitype er det samme i hele landet. I praksis kan det forventes noe variasjon i radonegenskaper i polygoner av den samme geologitypen. I tillegg kan det forventes variasjon i radonegenskaper innenfor et polygon.
