# Pen og velholdt tomannsbolig over 3 plan med intern garasje

Velkommen til Ørakerstien 11!

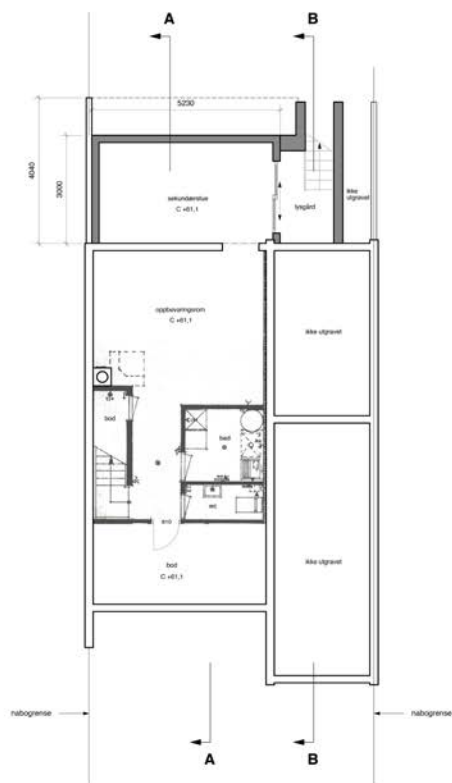
SØKNADSTEGNING  
PLAN KJELLER A3-100 B

ORAKERSTIEN 11, Gr. 10, Bnr. 860  
3 PPR AS, Karl-Wilhe Houf  
Orakerstien 11, 0384 OSLO  
**PLAN KJELLER-ETTER**  
1:100 05.10.18 jpp  
SØKNADSTEGNING  
A3-100 B
