Toppåsveien 50, 1352 KOLSÅS

**Innholdsrik enebolig over tre plan.  
Fantastisk utsikt. Solrikt. Garasje  
med el-lader. Flotte og romslige  
uteplasser.**

# Innholdsrik enebolig over tre plan. Fantastisk utsikt. Solrikt. Garasje med el-lader. Flotte uteplasser.

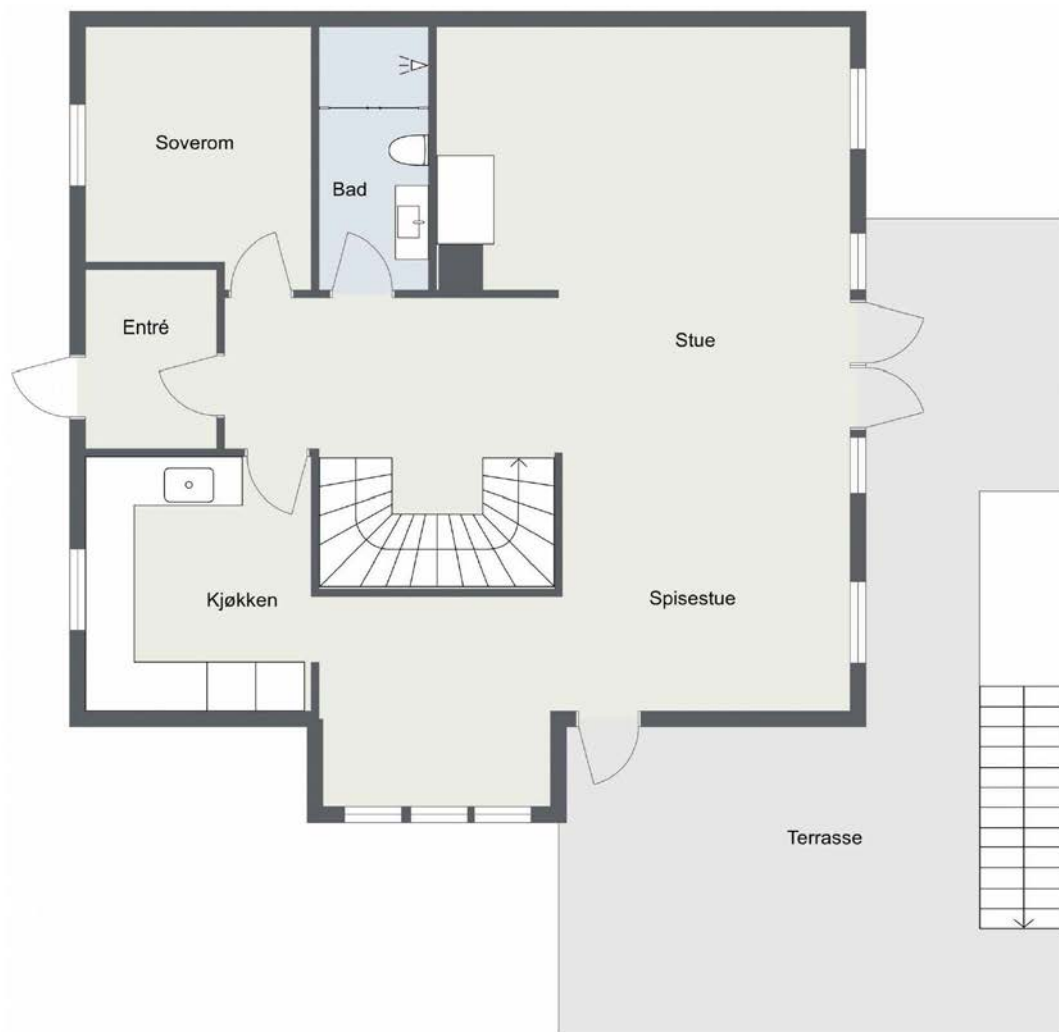
Selveier enebolig  
Etasje 1

Plantegningen er ikke måleverdig, og noe avvik kan forekomme.  
Innredninger og faste installasjoner kan avvike fra den faktiske  
innredningen.
