# Tilstandsrapport

Enebolig

Tromøy kirkevei 400 , 4818 FÆRVIK

Oppdragsnr.: 22445-1014

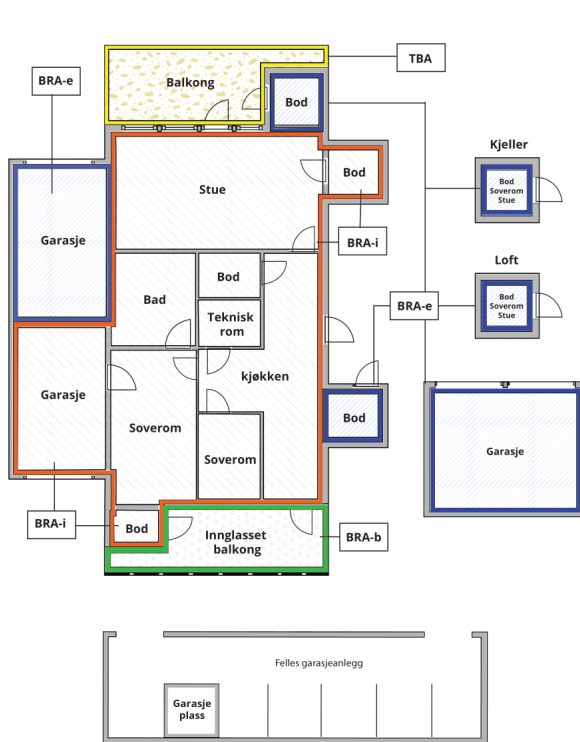
$$BRA = BRA-i + BRA-e + BRA-b$$

Bruksarealet for bygningen er bruttoarealet minus arealet som optas av yttervegger.

Carport og/eller garasjeplass i felles garasjeanlegg er ikke måleverdig areal
