Bjønnavegen 21, 7670 INDERØY

**Sandvollan - Romslig familiebolig  
med attraktiv beliggenhet.  
Betydlig påkostet de senere år.  
Fjordutsikt. Gode solforhold**

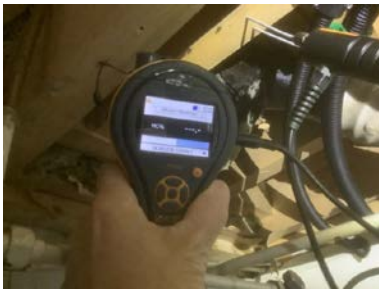
Hulltaking er ikke foretatt da det er adkomst til sluk via himling i vaskerom, uten å påvise unormale forhold.

Ved fuktmålinger inne i veggkonstruksjonen ble det ikke registrert negative fuktindikasjoner noe som indikerer på tørt trevirke.

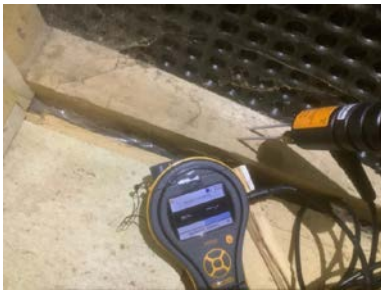
Hulltaking er ikke foretatt da det er adkomst via åpen veggkonstruksjon, uten å påvise unormale forhold.  
Ved fuktmålinger inne i veggkonstruksjonen ble det ikke registrert negative fuktindikasjoner noe som indikerer på tørt trevirke.

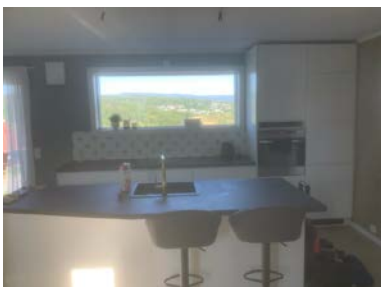
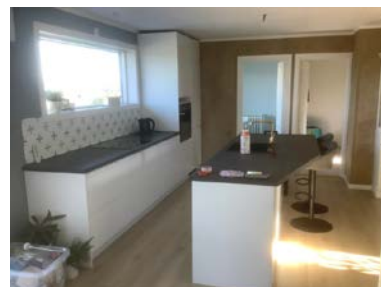
Kjøkken fra 2024.  
Kjøkkeninnredning med folierte skrog og glatte fronter.  
Benkeplater med vask.  
Integrerte hvitevarer.  
Det er etablert aktiv lekkasjesikring / varsler i kjøkkenbenk som automatisk stenger av vannet ved ukontrollert vannutstrømming.  
Selger opplyser at det er etablert nye vannrør og avløp til kjøkkenet

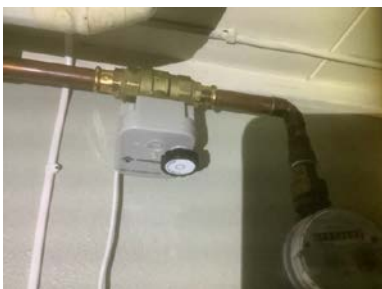
### Vannledninger - 2

Kontrollerbare nyere vannrør er av kobber og plastrør (rør i rør system).  
Innvendig hovedstoppekrane etablert på bod, nyere stoppekran og vannmåler.  
Det er etablert aktiv lekkasjesikring / varsler som automatisk stenger av vannet ved ukontrollert vannutstrømming.
