Enebolig m/garasje  
Trekanten 6  
3946 Porsgrunn

**OM EIERSKIFTERAPPORT™**

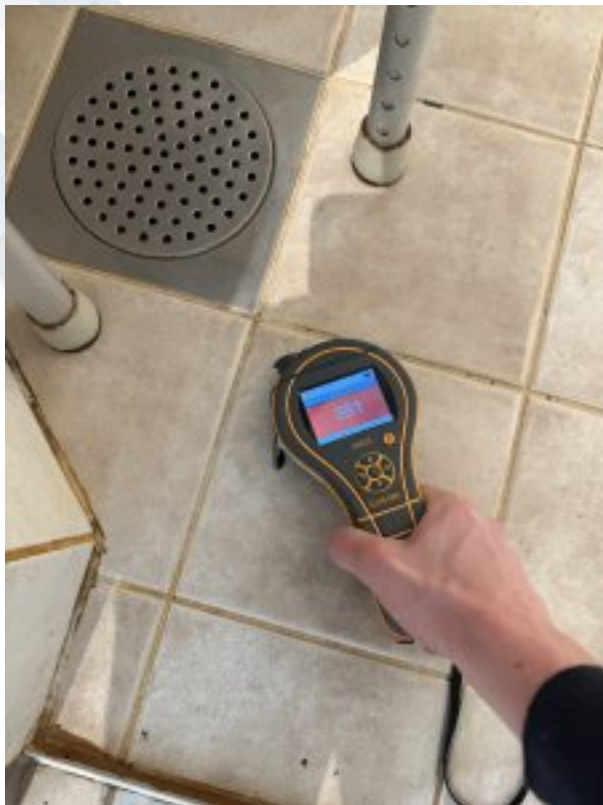
TG2 vurderes da membran har passert forventet levetid og det ble målt forhøyede fuktverdier i våtsone.

**Merknader:** Forventet levetid på membran er 20 år.

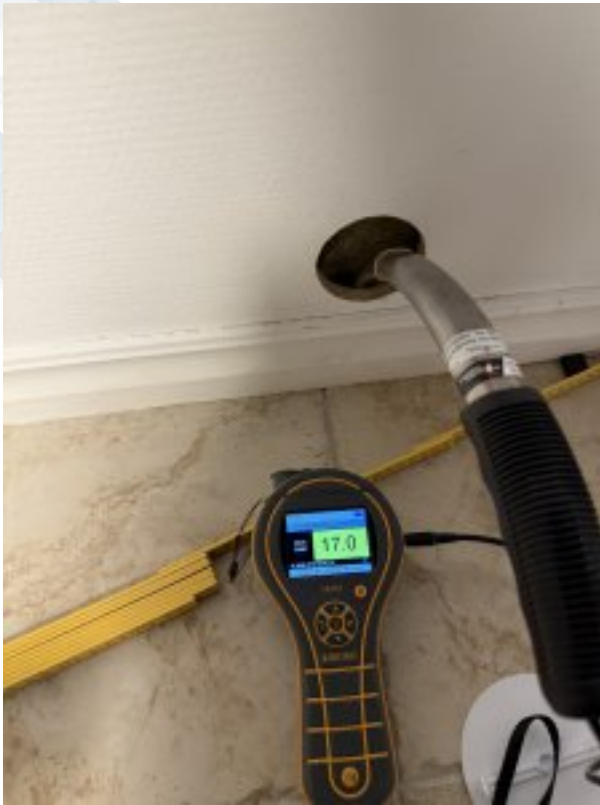
TG2 vurderes grunnet forhøyede fuktverdier i treverk og utilstrekkelig ventilering i rom under terreng.

**Merknader:** Punktet må ses i sammenheng med punkt 1.
