Nordbygda 56, 4130 HJELMELAND

**Hjelmeland - Flott sjøeiendom i  
1.rekke med stor og innholdsrik  
enebolig, garasje, naust og molo.  
Nydelig utsikt!**

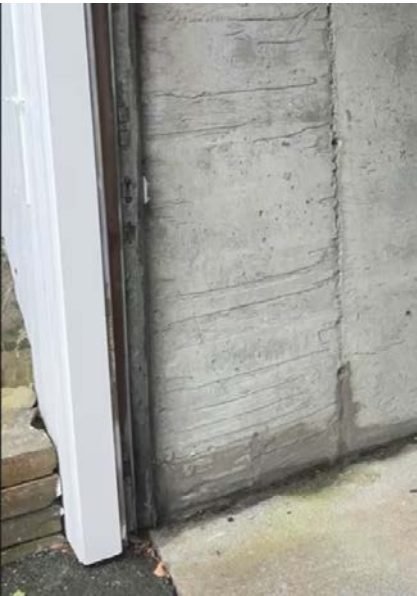
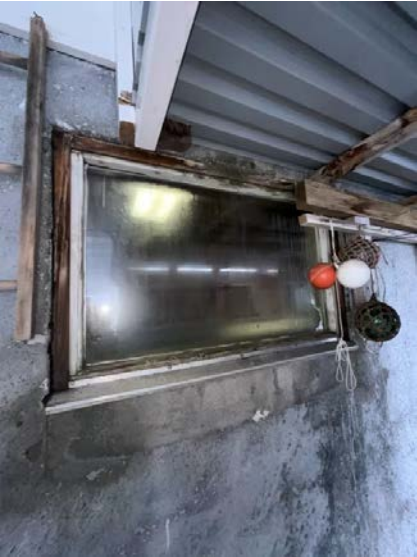
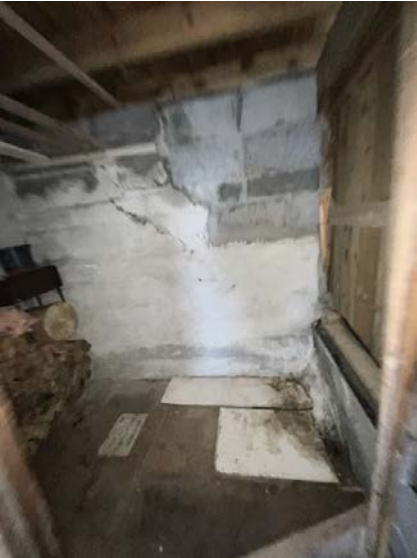
6.2 Grunnmur og fundament

| Grunnmur i leca/lettklinker blokker og betong som er innvendig/utvendig delvis pusset/behandlet.<br>TG2/TG3<br>Det registreres ufagmessigheter i utførelse og fukt ble observert flere steder. Overgang fra gulv/vegg på garasje har fuktinntrengning. Det observeres fuktslag/salt/kalkutslag på grunnmur. | |

Grunnmur og fundament:  
Det registreres riss og sprikk enkelte steder på grunnmur/betong overflater. Registrerte anmerkninger har trolig årsak i sviktende derering/fuktsikring.

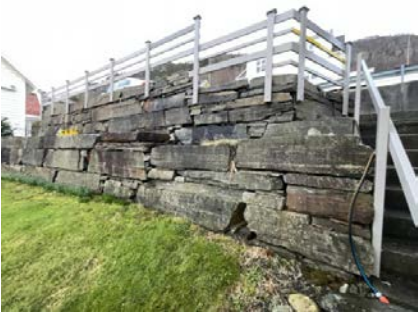
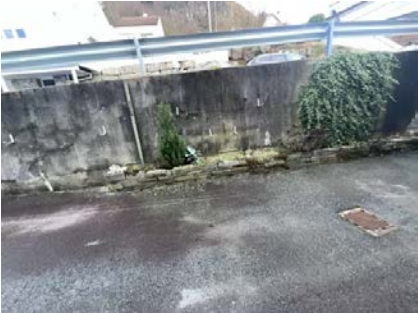
6.3 Støttemur

| Beskrivelse | |
|---|---|
| Støttemurer i betong og lødd stein av varierende alder.<br>Rekvirent opplyser om støttemur i betong mot vei er kommunalt ansvar. | |

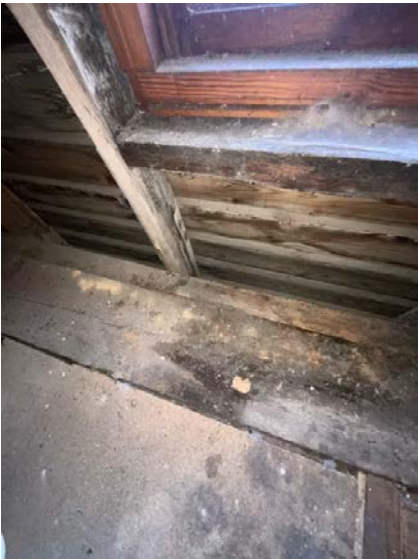
6.6 Vinduer og dører

Vinduer og dører av varierende alder og slitasje. TG3 settes grunnnet enkelte vinduer og dører har ufagmessige innsettningsdetaljer som kan føre til fukt i tilliggende konstruksjoner og følgeskader kan oppstå.

Vinduer og dører:  
Det må påregnes utskiftninger av vinduer og dører iht. alder og slitasje i tiden som kommer. Innsettningsdetaljer/overganger er flere steder utilstrekkelig og fører til fukt/råteskader over tid. Slitasje grunnet manglende vedlikehold.

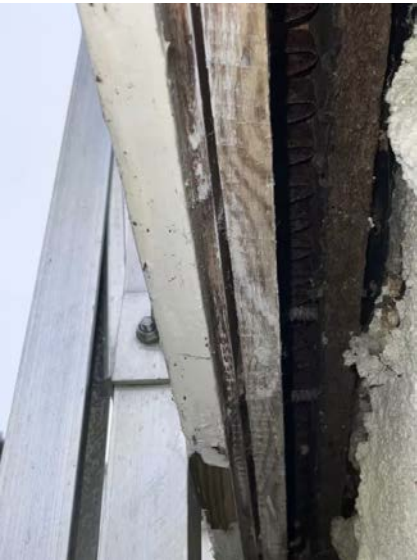
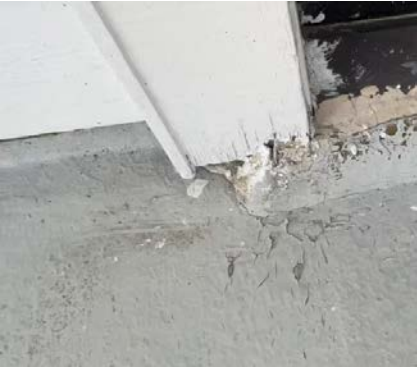
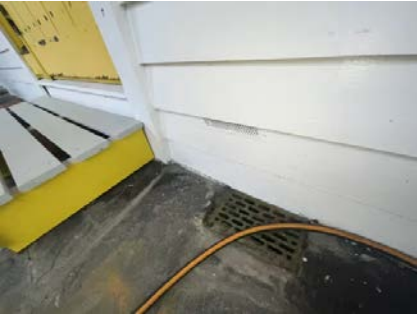
6.7 Yttervegger

| Vedlikehold og utskiftninger av kledningsbord iht. alder og slitasje må påregnes. Det bør påregnes bedre overgang og lufting av kledning som ender for nært mot grunn. Nærmere undersøkelser og kontroll/vedlikehold bør påregnes. | |

Yttervegger:  
Reisverk i tre er oppført på grunnmur i betong. Kledning er stort sett fra byggeåret. Det er gjort enkelte oppgraderinger/vedlikehold opp gjennom årene. Kledning mot Øst (Vei) har lite lufting, og ligger tilføy et terreng. Det er begrenset ventilasjon til rom under terreng, og det kan komme fukt inn via ventileringsluke i grunn mot yttervegg. På kontrollerte steder er det manmangelfull lufting og museband iht. dagens krav. Enkelte kledningsbord har påbegynnende fukt/råte. (TG3).

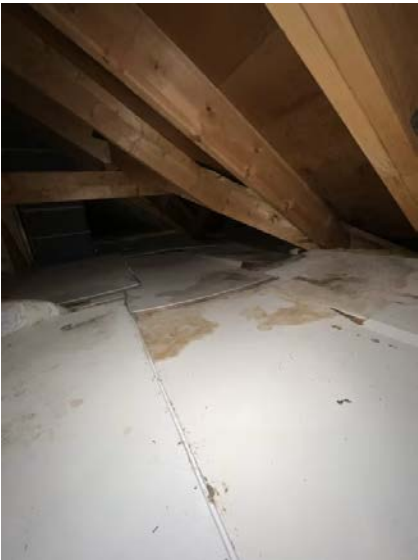
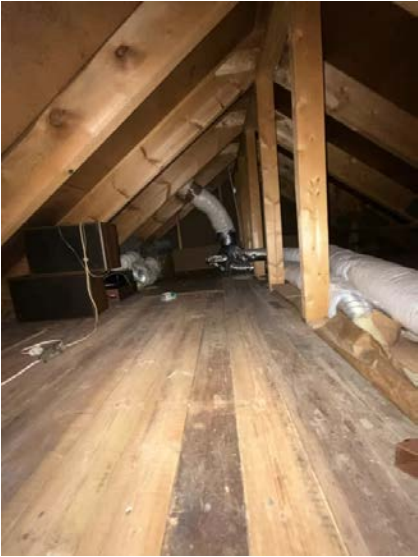
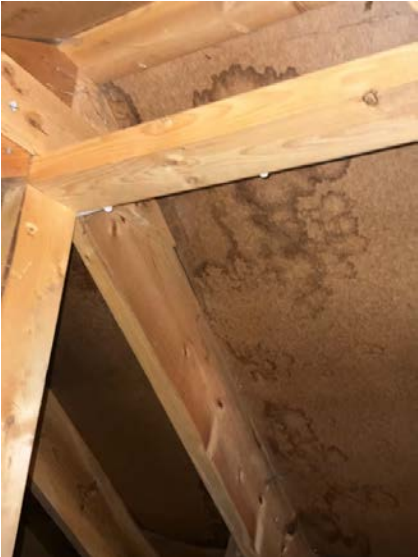
6.8 Loft (konstruksjonsoppbygging)

| Kaldtloft medkonstruksjoner i tre.<br>Mekanisk avtrekksvifte er montert. | |

Loft (konstruksjonsoppbygging):  
Det ble på befaringsdagen foretatt fuktmålinger i loft konstruksjoner ved stikkprøver uten utslag over tillatte verdier. Fuktmerker i suktak og plater på etasjeskille registreres. Fuktinndriv ved vær og vind kan ikke utelukkes.

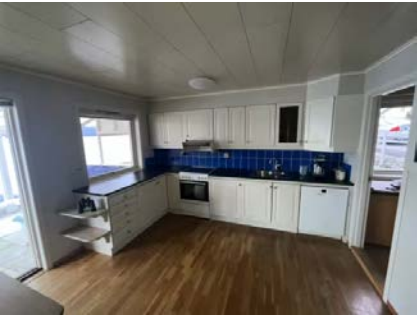
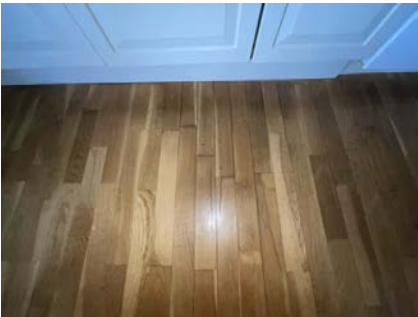
6.15 Kjøkken: 1. Etasje fra byggeåret

| Kjøkken i 1. Etasje av eldre dato.<br>Hvitmalte fronter.<br>Frittstående hvitevarer.<br>Det er foretatt fuktsøk ved oppvaskmaskin, vask og kjøleskap uten utslag. | |

| Anbefalte tiltak overflater og innredning | |
|---|---|
| Innredning er av eldre dato.<br>Rekvirent opplyser om tidligere vannlekkasje som er utbedret på egeninnsats. fuktmerker registreres i underskap og på parkett/gulv.<br>Pakning under vask er ikke tett og har drypplekkasje (TG3)<br>Det må påregnes oppgraderinger | |

Kjøkken: 1. Etasje fra byggeåret:  
Kjøkken i 1. Etasje av eldre dato. Hvitmalte fronter. Frittstående hvitevarer. Det er foretatt fuktsøk ved oppvaskmaskin, vask og kjøleskap uten utslag.

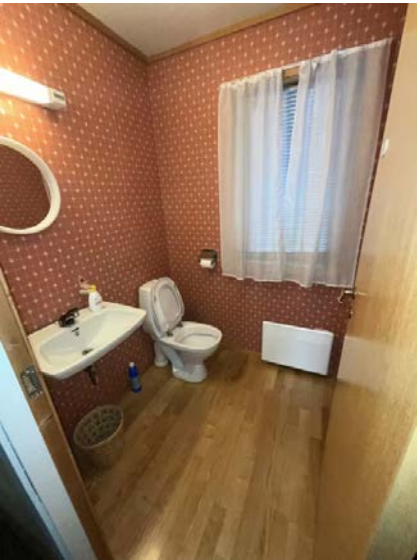
6.17 Toalettrom: 1. Etasje

| Alder på innredning og overflater har oversteget normal levealder.<br>Det anbefales utskiftninger i tiden som kommer.<br>Det anbefales å etablere mekanisk avtrekk for optimal ventilering | |

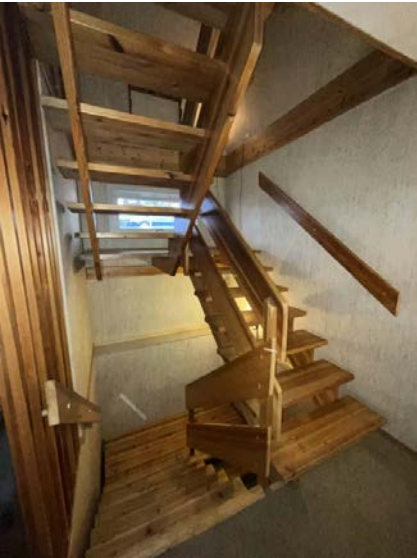
6.18 Trapp: Innvendig

| Innvendige trapper i tre fra byggeåret.<br>Garasjetrapp i tre av eldre dato. | |

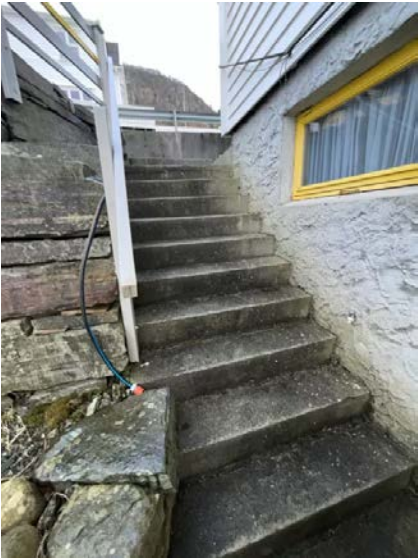
6.19 Trapp: Utvendig

| Utvendig trapp i betong.<br>Rekkverk i tre. | |

| Det anbefales utbedringer av beslag/overgang mot grunnmur.<br>Rekkverk anbefales oppgradert til dagens krav. | |

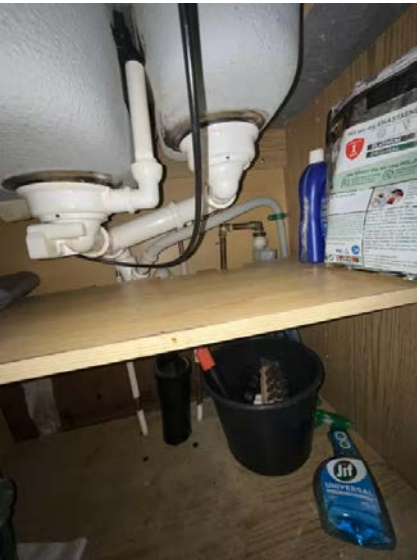
6.20 Avløpsrør

Lekkasje på avløpsrør under vask kjøkken 1. Etasje TG3.  
Nærmere undersøkelser og utbedringer må påregnes.  
Kostnadsestimat er vanskelig å anslå uten utvidet kontroll.

Avløpsrør:  
Det anbefales nærmere kontroll og utskiftninger i tiden som kommer. Det er tidligere vert lekkasjer fra kjøkken 1. etasje, som vises i tak på kjøkken i underetasje.. Det ble ikke påvist fukt i tak fra kjøkken i kjeller eller gulv på kjøkken 1. etasje.

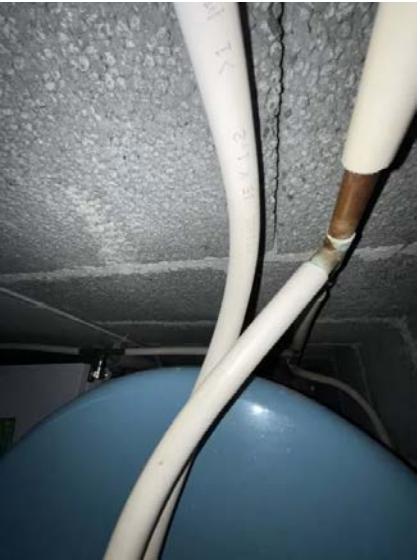
6.21 Vannledninger

Irr/korrosjon registreres.

| Type anlegg | Kobber |

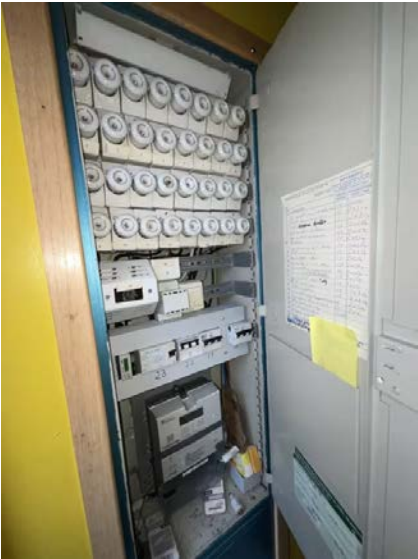
6.22 Elektrisk

| <p>Boligen har et eldre elanlegg uten dokumentasjon. Det bør gjennomføres en utvidet el-kontroll av en kvalifisert elektrofaglig person, og nødvendige tiltak vurderes deretter.</p> | |

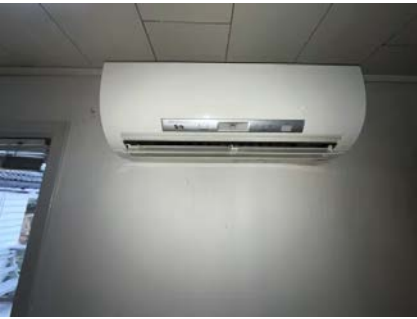
6.23 Varmesentral

| Varmepumpe luft til luft montert i stue 1. etasje. Alder er ca fra 2010. | |

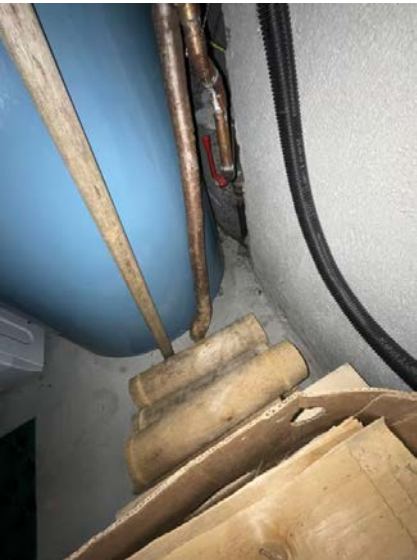
6.24 Varmtvannsbereder

| Plassering bereder | Vaskerom |
| Fundament | Plassert på gulv |

Varmtvannsbereder:  
Berederen har passert 20 år og har usikker restlevetid. Berederen er ikke plassert i rom med sluk og mangler lekkasjesikring.

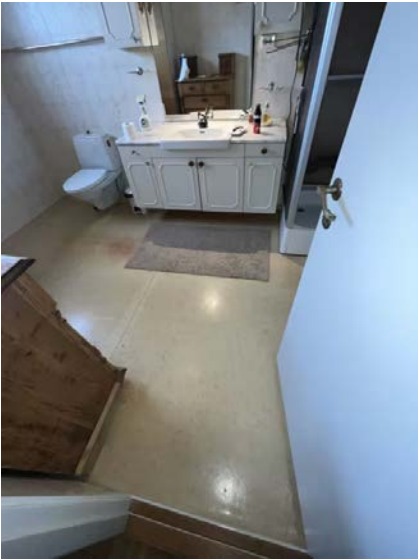
6.26 Våtrom: Bad 2. etasje.

| Det er behov for totalrenovering av våtrommet! | |
| Badet må totalrenoveres for å tilfredstille dagens krav til våtrom. | |

Våtrom: Bad 2. etasje:  
Bad 2. etasje fra byggeåret. Det har tidligere vert lekkasje i vegg/tilkobling i dusjsone. Det registreres fuktmerker av eldre dato. Det ble på befæringsdatoen ikke registrert fukt i konstruksjon mot dusjsone. Badet har oversteget levetid iht byggforsk og har slitasje iht. alder.

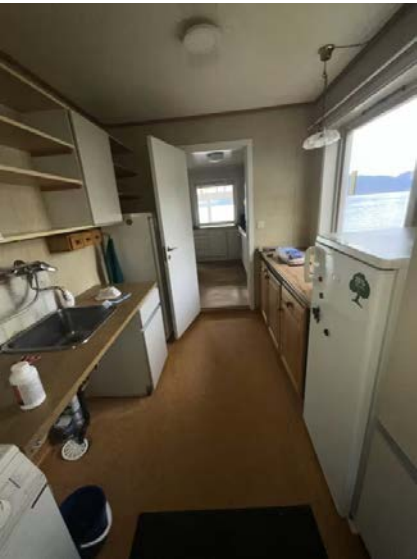
6.27 Våtrom: Vaskerom 1. Etasje

| Det er behov for totalrenovering av våtrommet! | |
| Er det påvist indikasjon på skader/fukt ved bruk av fuktsek/fuktmåling? | Nei |

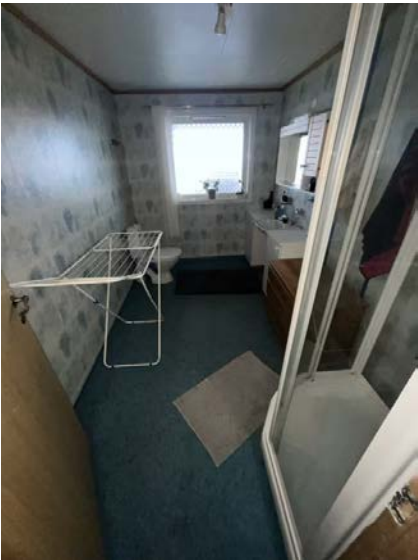
6.29 Våtrom: Bad kjeller

| Det er behov for totalrenovering av våtrommet! | |
| Er det foretatt hulltaking fra tilstøtende rom? | Ja |
| Er det registrert fukt eller andre skader ved hulltaking? | Ja |
| Badet må totalrenoveres for å tilfredstille dagens krav til våtrom. | |

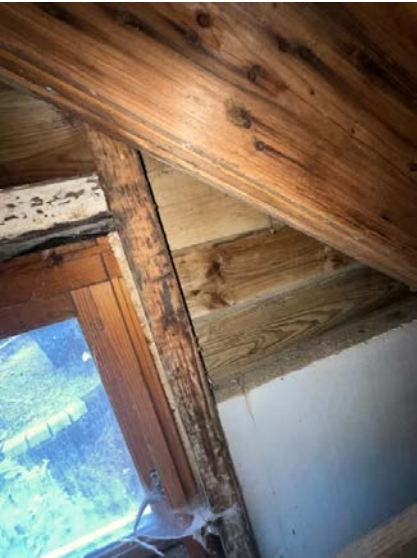
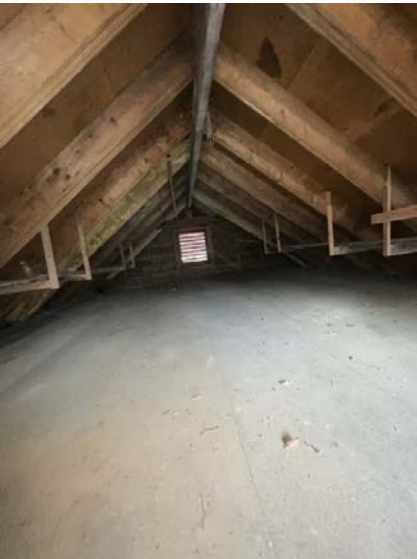
6.30 Øvrig: Garasje

| Garasje av ukjent eldre dato. | |
| TG2/TG3<br>Grunnmur/ringmur i lecablokker/betong fra byggeåret.<br>Reisverk i tre med trekledning.<br>Drenering/fuktsikring er ikke synlig.<br><br>Fuktinntrengning i overgang vegg/gulv registreres mot "vei"<br>Saltak tekket med betongtakstein.<br>Vinduer på loft har fukt/råteskader.<br>Fukt og fuktmerker i sutak/takkonstruksjon registreres.<br>Enkelte kledningsbord har råte og høy slitasje. | |
| Det må påregnes ytterligere undersøkelser og oppgraderinger iht. alder og slitasje. | |

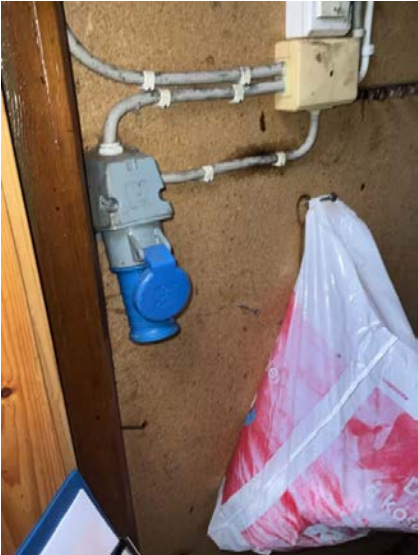
Merker bak strømkabel observeres.

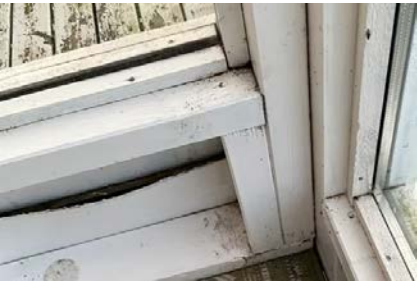
6.32 Øvrig: Vinterhage/Delvis innglasset balkong

Delvis innglasset balkong av eldre dato. Det registreres høy slitasje og punkterte vinduer. Ufagmessigheter observeres.
