Løkjavegen 1, 3677 NOTODDEN

**Lys og praktisk enebolig med flat  
tomt og attraktiv beliggenhet i  
Heddal - Garasje**

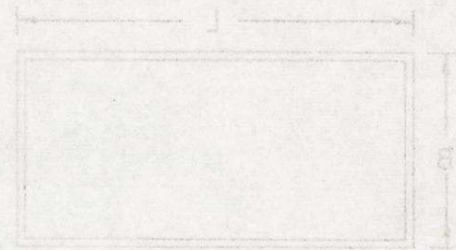
# TREGARASJER med MØNETAK

Førsteklasses justerte materialer. Vedlikeholdning stående eller liggende panel. Taket er lagt med lupanel tekket med lokal takpapir, kvalitet A. Løsves i fargene rød, grønn eller grå eller enkelte trykkimpregnerte bunnvaller. Førsteklasses ventilasjon. Låsbare vippeportar i trepanel, solide og driftssikre, vippebeleg.
