Linåkerveien 1, 1930 AURSKOG

Attraktiv familiebolig med hybel i sentrum av Aurskog - Flott hage og barnevennlig beliggenhet. - Dbl. garasje og solcelleanlegg.

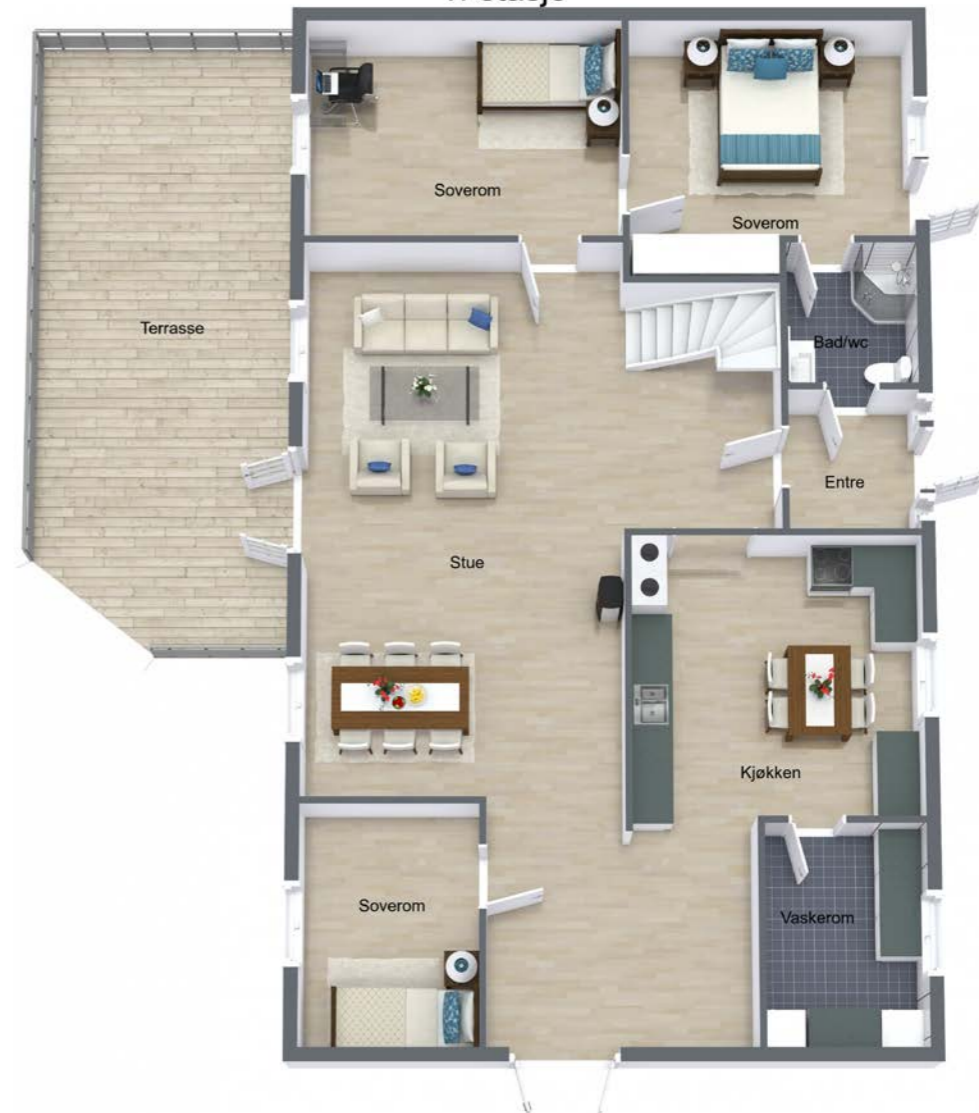
Linåkerveien 1
1. etasje

Plantegning

1. etasje

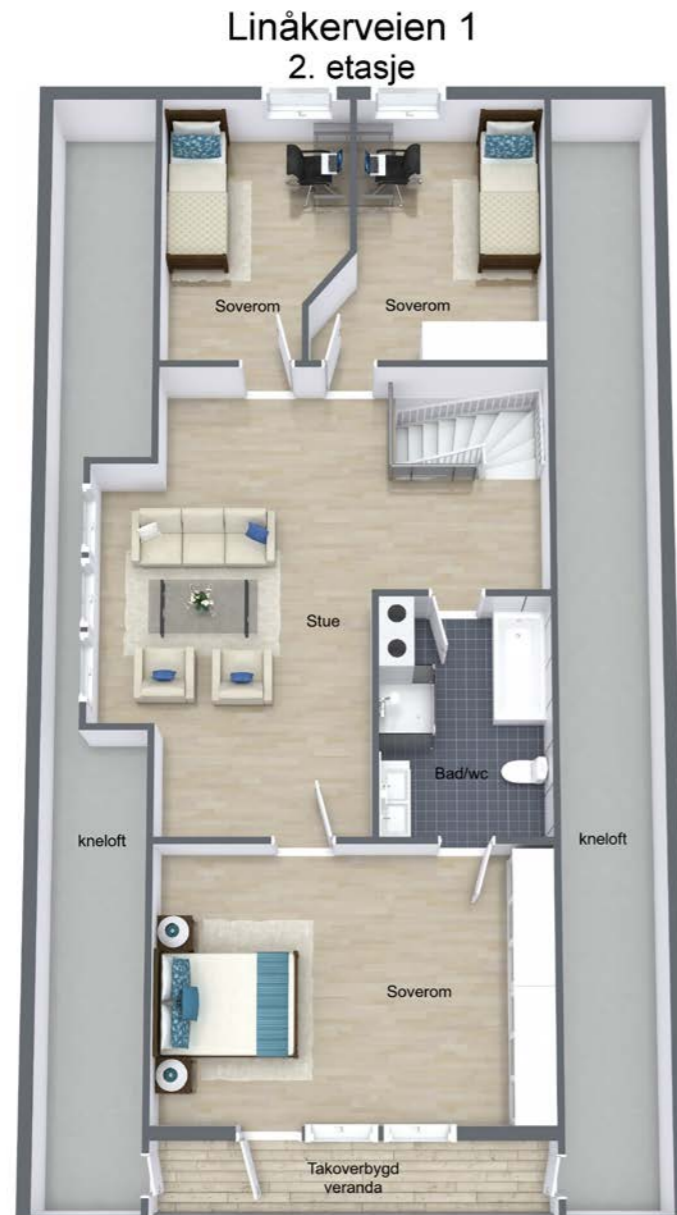
2. etasje

Plantegning

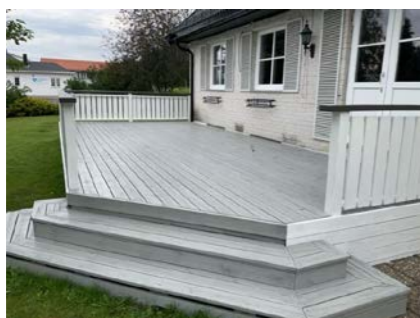
TG 2 Utvendige trapper

Utvendige trapper av metall med trinn av tre.

Avvikene bør utbedres.

Råteskadet treverk må skiftes ut.

- Utvendig > Utvendige trapper - Utvendige trapper av metall med trinn av tre. Vurdering av avvik: Åpninger i rekkverk er ikke i henhold til krav i dagens forskrifter. Rekkverkshøyder er under dagens forskriftskrav til rekkverk i trapper. Det er avvik: Det er råteskade i 1 trebord på trinn til trapp soverom. Avvik på rekkverkshøyde gjelder trapp til soverom. Avvik på åpninger i rekkverk gjelder begge trapper. Konsekvens/tiltak: Tiltak: Avvikene bør utbedres. Råteskadet treverk må skiftes ut.

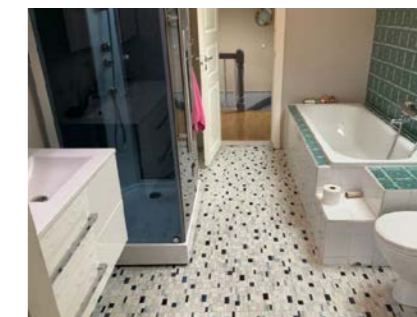
2. ETASJE > BAD/WC

TG 0 Tilliggende konstruksjoner våtrom

Det ble målt med stikkelektroder i veggen og det ble gjort visuell inspeksjon.

Det ble ved målinger og visuell inspeksjon ikke påvist tegn på fuktskader.

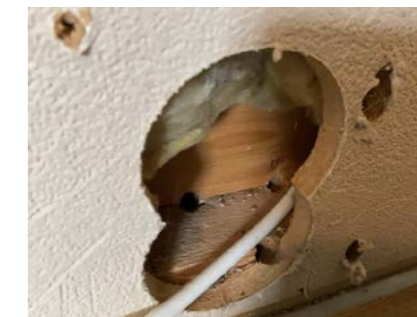
KJELLERETASJE > BAD/WC/VASKEROM

Generell

Våtrommet ble da bygget av tidligere eier selv som var ufaglært.

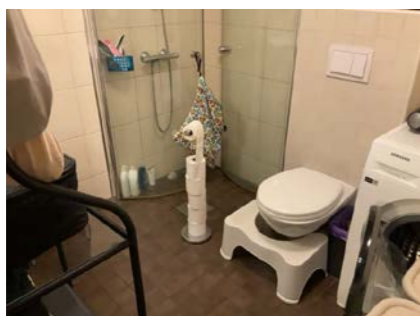
KJELLERETASJE > BAD/WC/VASKEROM

TG 1 Overflater vegger og himling

- Det må gjøres nærmere undersøkelser.

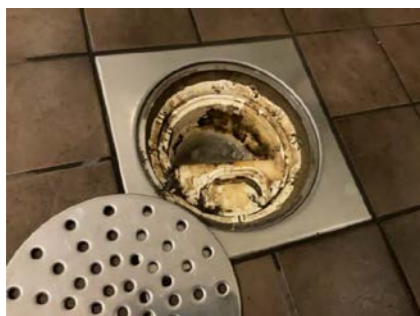
KJELLERETASJE > BAD/WC/VASKEROM

TG 1 Sanitærutstyr og innredning

TG 0 Tilliggende konstruksjoner våtrom

Hulltaking er foretatt uten å påvise unormale forhold.
Hulltaking ble foretatt i vegg fra gang mot bad.
Det ble målt relativ luftfuktighet i veggen og det ble gjort visuell inspeksjon.
Det ble ved målinger og visuell inspeksjon ikke påvist tegn på fuktskader.

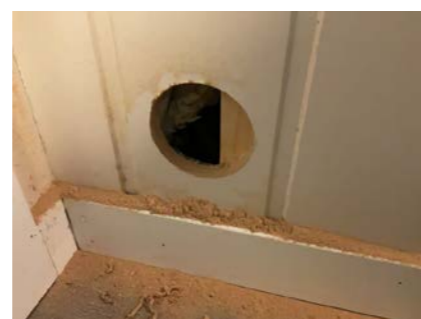
1. ETASJE > BAD/WC

TG 3 Generell

- Våtrommet må totalrenoveres. Alle forhold med tettesjikt, våtsone, sluk m.m. må dokumenteres.

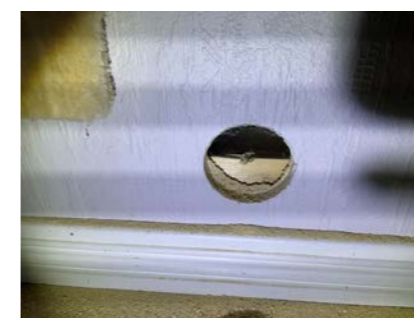
KJELLERETASJE > STUE/KJØKKEN

- Det er påvist skader på overflater/kjøkkeninnredning utover normal slitasjegrade.

Det er slitasjemerker på innredningen og på benkeplate.
Det er svelleskade og slitasje på veggplater over kjøkkenbenk (uegnet materiale).
Det er glippe mellom benkeplate og vegg (mangler fuge eller annen tetting).

- Det må påregnes lokal utbedring/utskiftning.

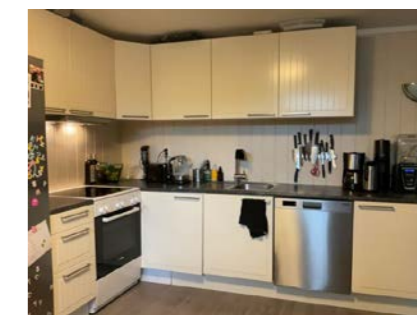
KJELLERETASJE > STUE/KJØKKEN

TG 2 Avtrekk

Det er stedvis noe slitasjemerker på innredningen.
Det er svelleskade på benkeplate ved oppvaskkum.

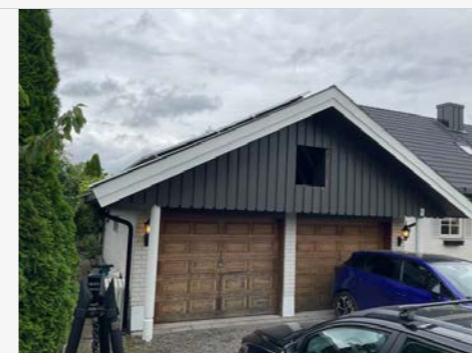
Garasje

Anvendelse

Biloppstilling-/lagringsplass

Det er sluk i garasjeggulvet og det er ikke montert oljeutskiller - Oljeutskiller i sluk garasje er et krav og det foreligger dermed en mangel.
