**aktiv.**

Kroveien 2B, 7391 RENNEBU

**Velholdt familiebolig m/stor  
terrasse | Carport | Integrert  
garasje | Gode solforhold |  
Nabotomt medfølger | Mye lagring**

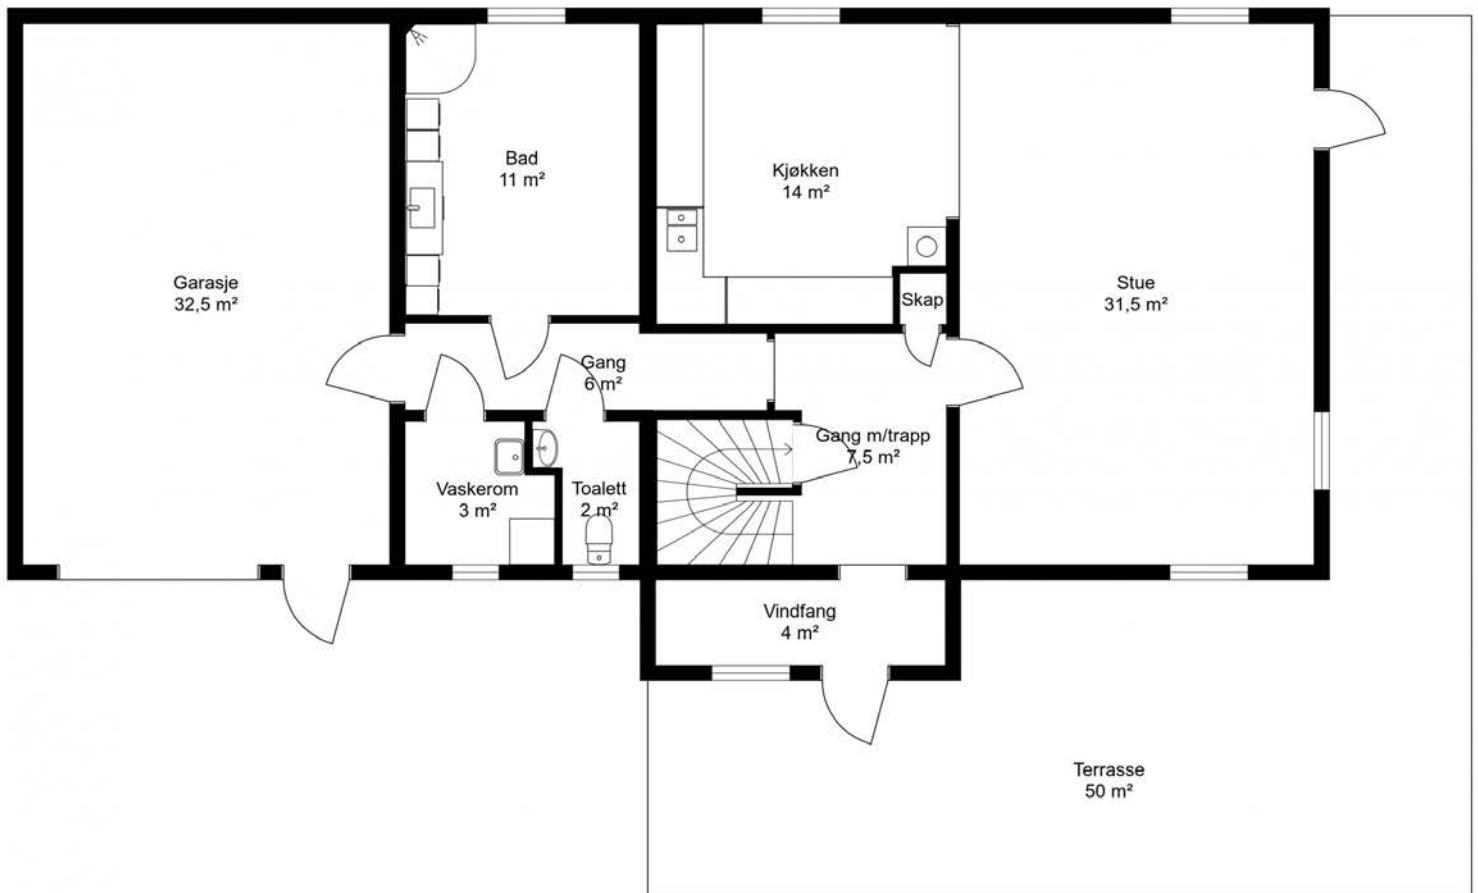
## 1. Etasje

Tegningen er en planskisse og gjør ikke krav på å være korrekt i alle detaljer eller målestokk.

BRA – i er markert med hvitt på plantegningen.

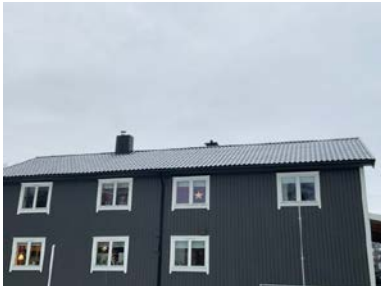
## TG 2 Nedløp og beslag

Nedløp og beslag er i metall.

Enkelte taknedløp har frostspreng.

Nedløp med frostspreng må skiftes ved fare for lekkasje.

Boligen fremstår generelt i god stand. Enkelte avvik ble registrert og utvendig kan det nevnes frostspreng i taknedløp Vinduene hadde noe utvendig malingsslitasje på befaringsdagen, men dette er utbedret av eier etter befaring. Innvendig har badet i 2. etasje oppgraderingsbehov samt at fall mot sluk på våtrom i 1. etasje er mindre enn krav. Tettesjikt på våtrommene i 1. etasje har passert over halvparten av forventet brukstid. Kjelleren er generelt slitt og det registreres kapilært fuktopptrekk fra grunnen. Kapilært fuktopptrekk må påregnes i eldre kjellere da det ikke ble benyttet plast under gulvstøp ved byggeåret. Det bemerkes også noen sprekker i grunnmur og gjenpusning og observasjoner anbefales. Med tanke på alder må det kunne påregnes utskifting av varmtvannstanken. Det må også påregnes utskifting av vann og avløpsrør i forbindelse med oppgradering av bad i 2. etasje. Ut over dette og for nærmere opplysninger henvises til punkter i rapporten.

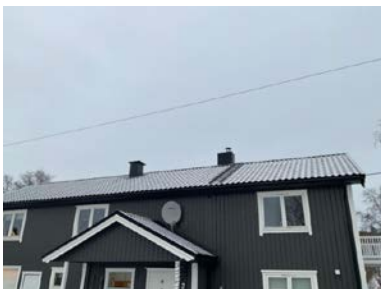
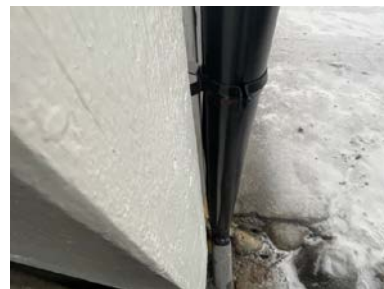
## TG 1 Veggkonstruksjon

Veggene i eldste delen har trekonstruksjon av ukjent utførelse, bindingsverk i tilbyggene. Fasade har stående bordkledning. Det opplyses at utvendig kledning på eldste delen er fra ca 1996 og fra 2002 på tilbygg. Utvendig panel sist ble overflatebehandlet i 2020 og fremstår i god stand.

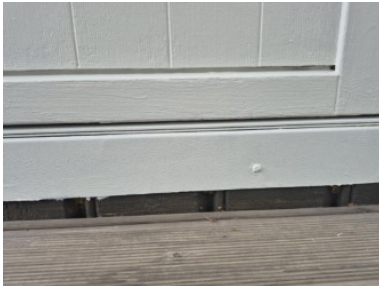
## TG 2 Balkonger, terrasser og rom under balkonger

Det er etablert en terrasse mot sør med tilkomst fra stue i 1. etasje og fra terreng. Terrassen er oppført av impregnerte materialer og anlagt på punktfundamenter av søylestein og har rekkverk i PVC. Deler av terrassen er oppført over kjeller og har støpt dekke. I tillegg er det etablert veranda mot sør med tilkomst fra soverom i 2. etasje. Verandaen har impregnerte gulvbord og er understøttet av trestolper ned på punktfundamenter. Rekkverket er i PVC. Terrassen ble etablert i 2021 og verandagulv og rekkverk er utskiftet samme år. Bærende konstruksjon for veranda er av ukjent alder.

- Rekkverket er for lavt i forhold til dagens krav til rekkverkshøyder.
- Det er avvik:

Det er ikke krav til utbedring av rekkverkshøyde opp til dagens krav. Det anbefales etablering av papptekking/membran på betongdekke under terrassegulvet.

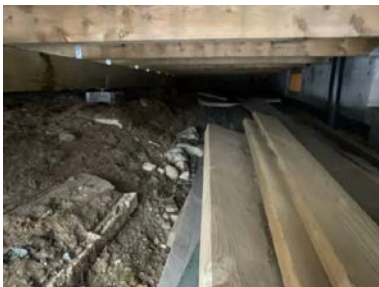
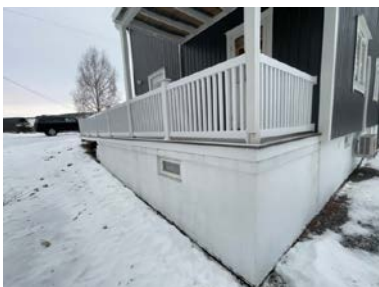
## TG 1 Utvendige trapper

Det er etablert en trapp i støpt betong fra kjeller og opp til luke i gulv på terrasse. Trappen fremstår med normal slitasje.

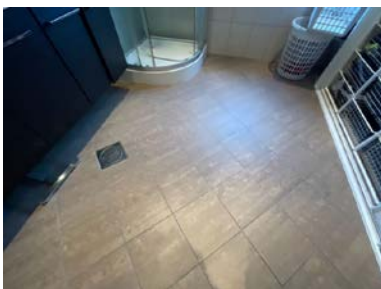
### 1 TG 2 Sluk, membran og tettesjikt

- Overvåk tilstanden jevnlig. For å få tilstandsgrad 0 eller 1 må tettesjiktet skiftes ut, men tidspunktet for når dette er nødvendig er vanskelig å si noe om.

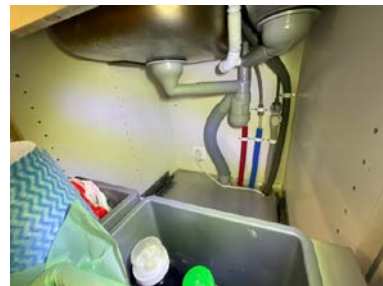
### Avløpsrør

Det er avløpsrør av plast. Avløpsrør fra bad, vaskerom og toalett er fra 2004 og avløpsrør fra kjøkken er utskiftet i 2013. Avløpsrør fra 1995 fra bad i 2. etasje. Det opplyses at det også er plastrør i kjellergulv. Lufting av kloakk er ført over tak.

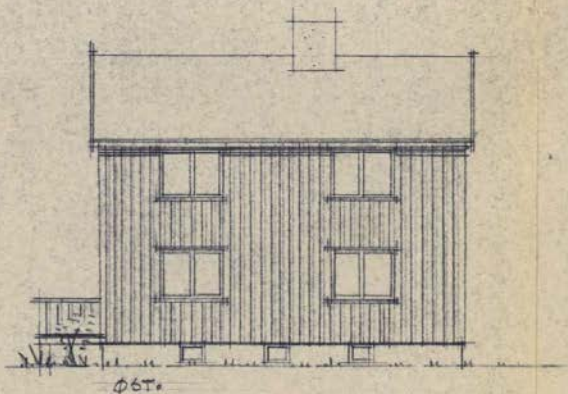
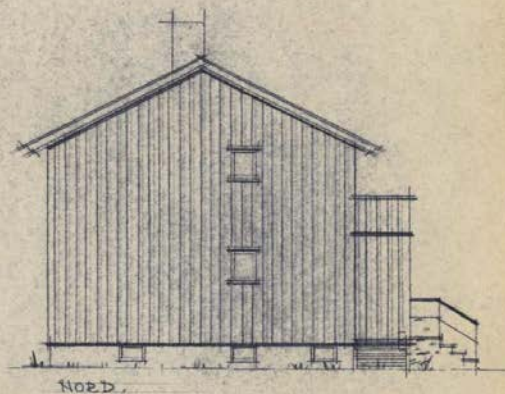
FASADER, 1:100

TILBOULG FOR INGE ADHE, BERGÅK.

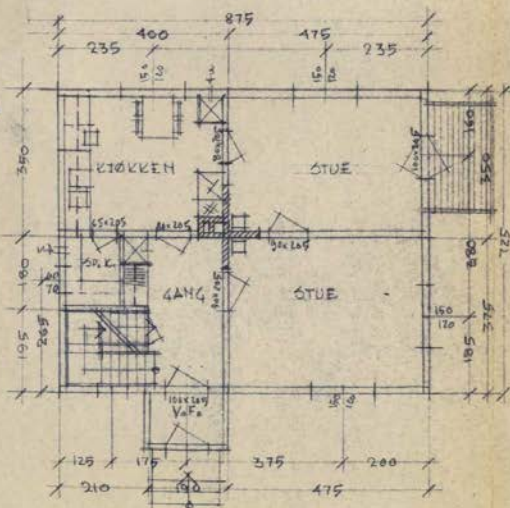
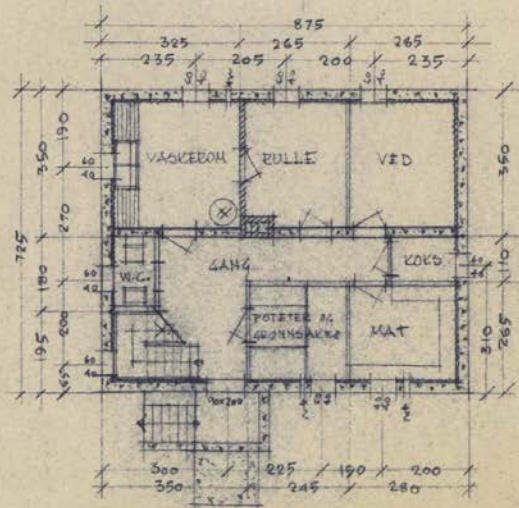
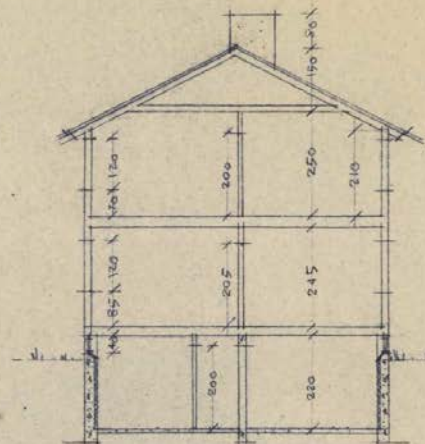
PLANER. MÅL = 1:100.

KNEBØLT4 FOR INGE LUNE, BERKÅ.

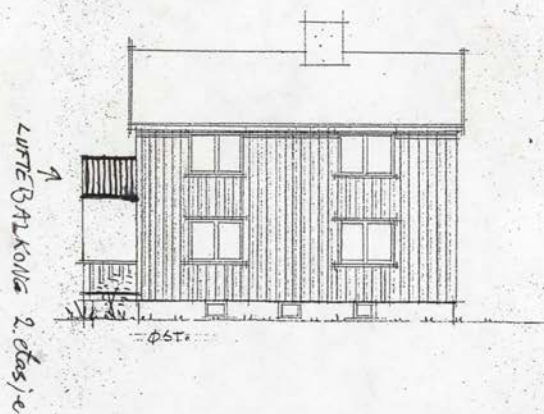
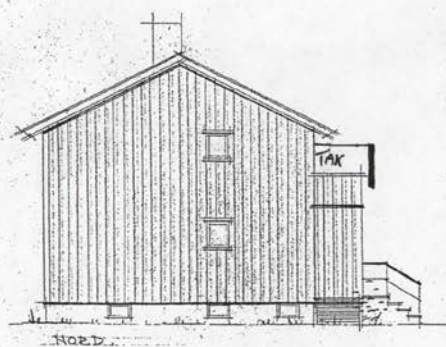
TEGNING FOR INGE AUNE, BERGÅK. FASADE, 12.11.1955. DISTRIKTSARKITEKTKONTORET 5/4-55.

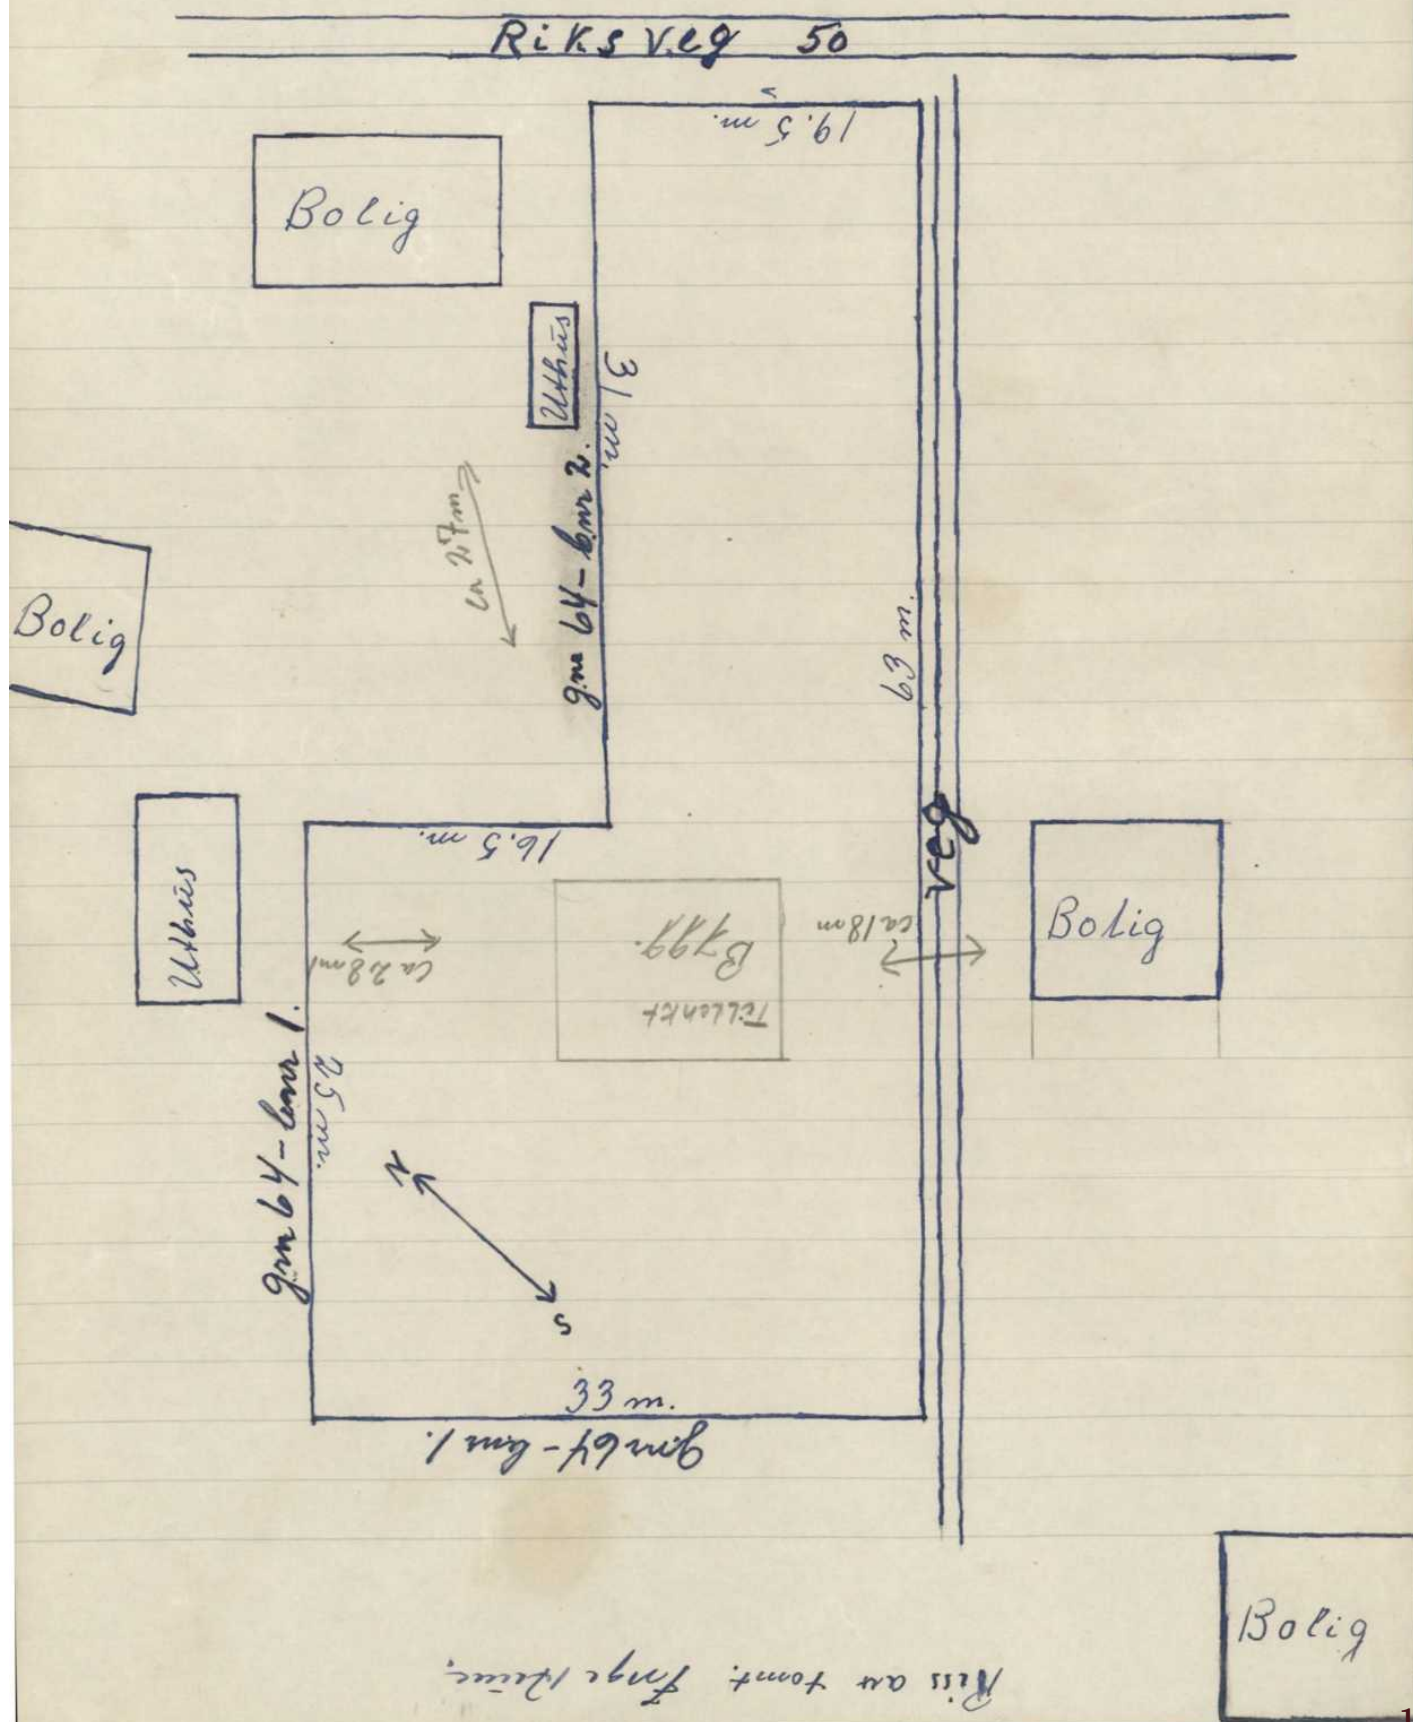
vedl. nr. D1

# SITUASJONSPLAN 1:1000

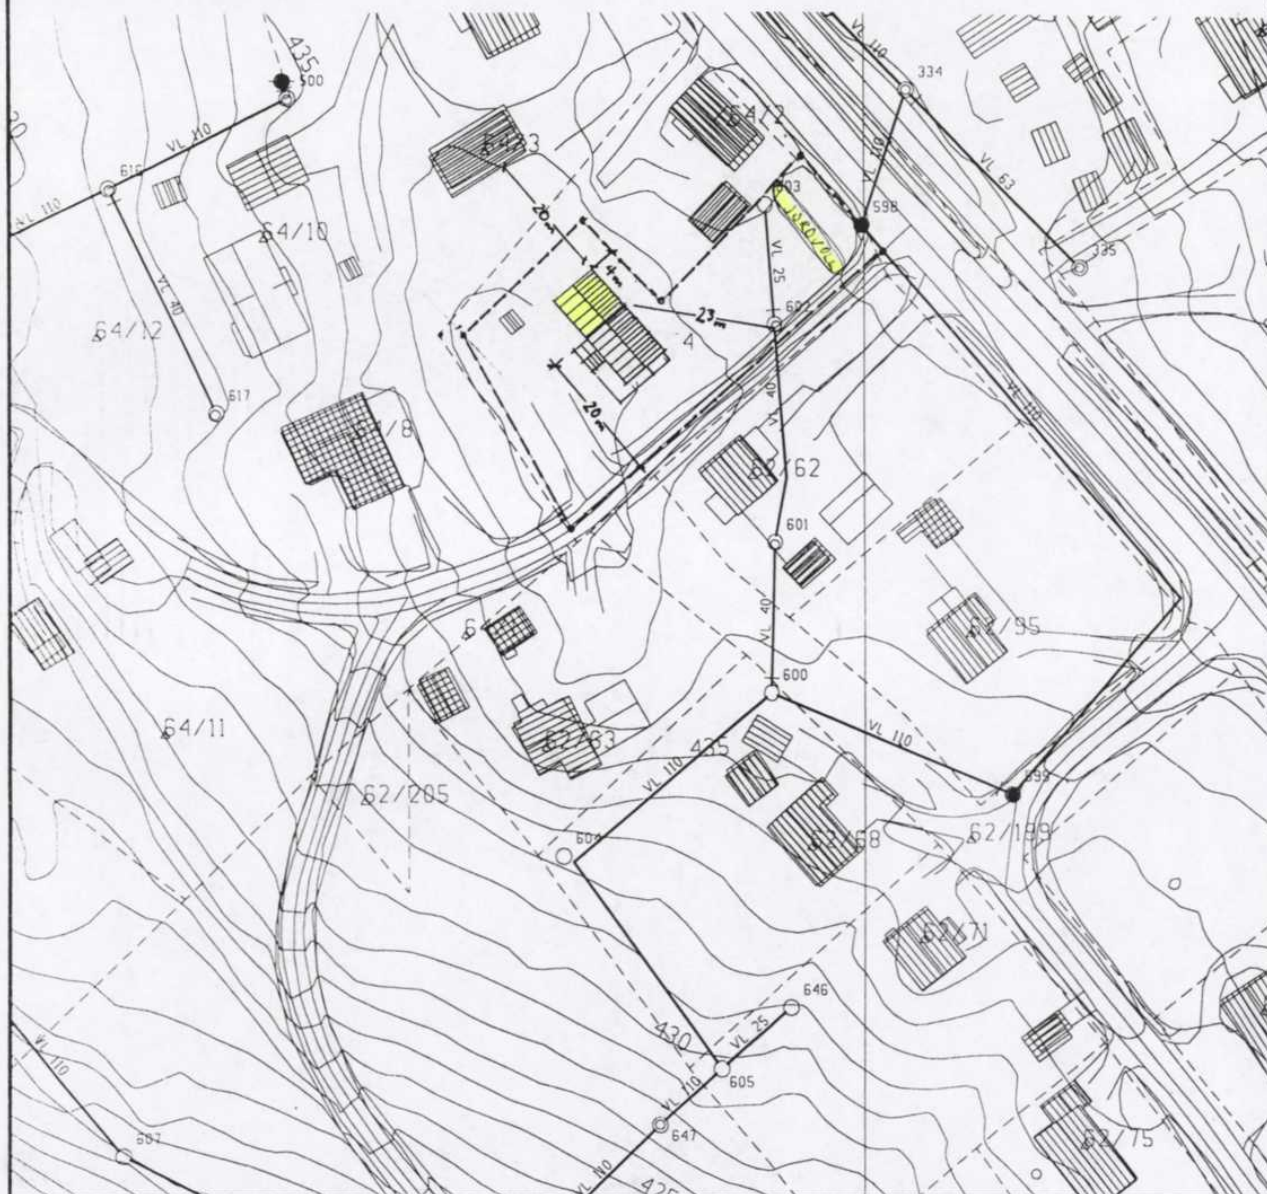
Beliggenhet og høyder på ledninger må oppfattes som orienterende.

Målestokk  
1:1000
