# Tilstandsrapport

📍 Karmsundgata 10 F, 5529 HAUGESUND 📖 HAUGESUND kommune

# gnr. 35, bnr. 944

## BORETTSLAGSLEILIGHET (I SMÅHUS)

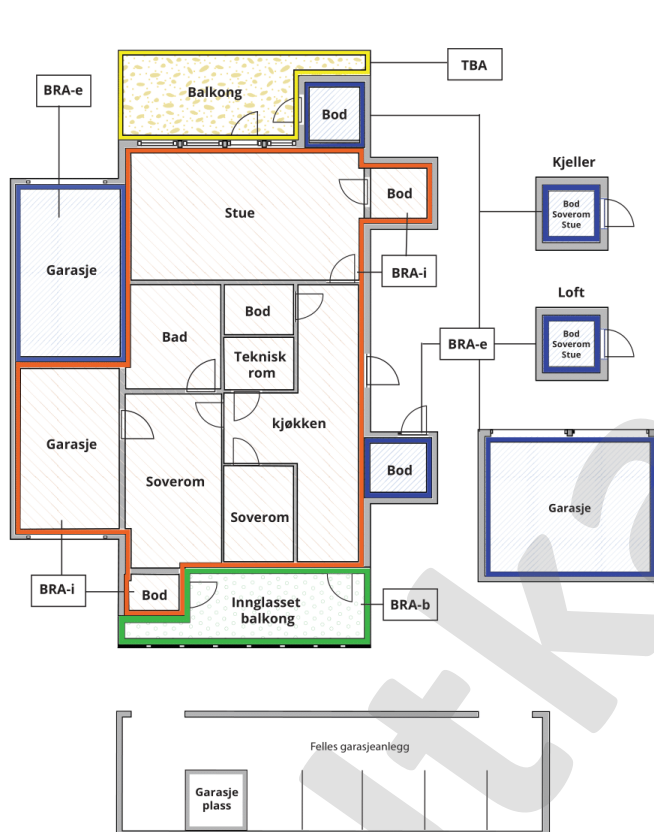
$$BRA = BRA-i + BRA-e + BRA-b$$

Bruksarealet for bygningen er bruttoarealet minus arealet som opptas av yttervegger.

Carport og/eller garasjeplass i felles garasjeanlegg er ikke måleverdig areal
