Hedrumgaten 26, 3112 TØNSBERG

**Lys og romslig 3-roms i  
horisontaldelt tomannsbolig med  
god planløsning, terrasse, hage og  
garasje med EL-lader**

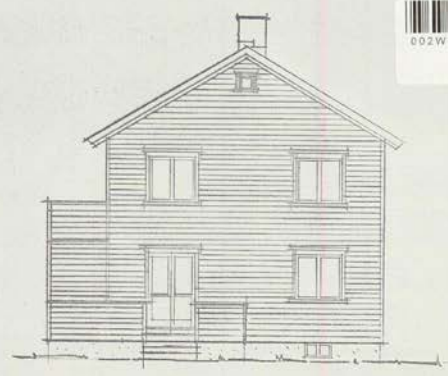
Fostein Berntsen,  
Hedrums gaten 26, Tønsberg,  
Tilbygg av stue og terrasse i mål 1:100.

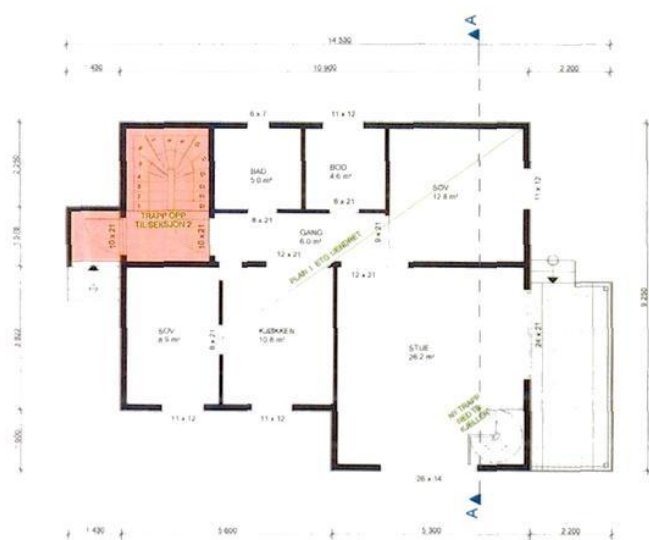
FELLESAREAL  
 SEKSJON 2

Titakshavere: HUONG THI NGUYEN & QUOC CUONG TRUONG  
 Byggeplass: HEDRUMGATEN 26, 3112 TØNSBERG  
 Kommune: TØNSBERG  
 Tiltak: BRUKSENDRING FRA TILLEGGSDEL TIL HOVEDDEL INNENFOR SAMME BRUKSENHET  
 Tegning viser: PLANTEGNING 1. ETG OG KJELLER

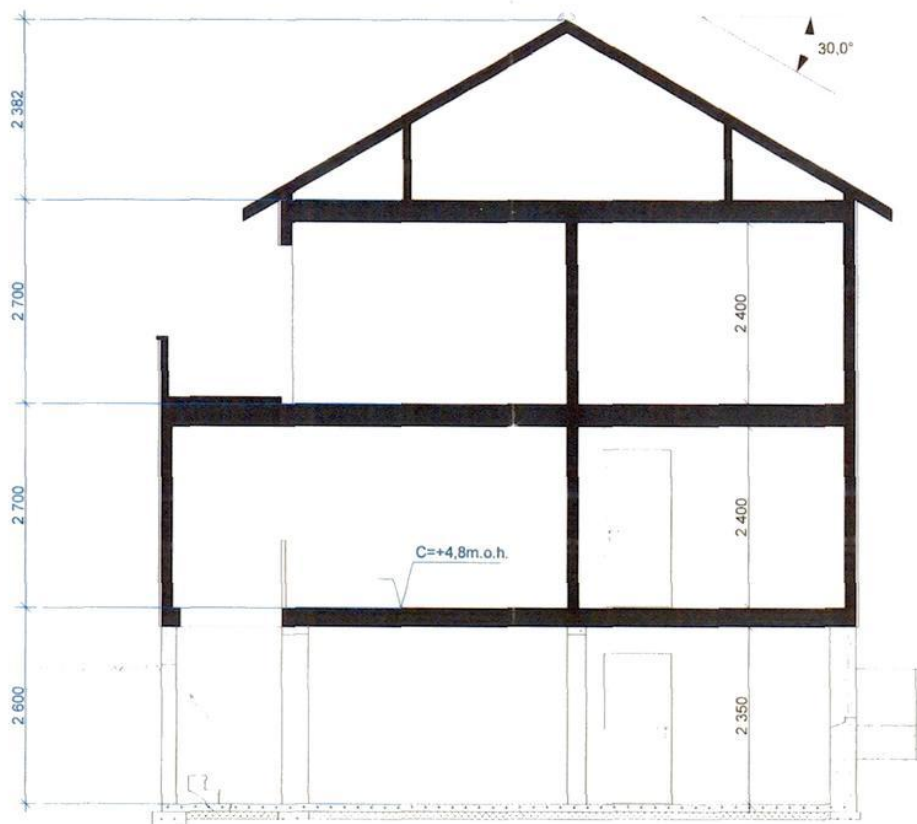
Tiltakshaver: HUONG THI NGUYEN & QUOC CUONG TRUONG  
 Byggeplass: HEDRUMGATEN 26, 3112 TØNSBERG  
 Kommune: TØNSBERG  
 Tiltak: BRUKSENDRING FRA TILLEGGSDEL TIL HOVEDDEL INNENFOR SAMME BRUKSENHET  
 Tegning viser: SNITT A-A
