# Tilstandsrapport

Boligbygg med flere boenheter

Stovner Senter 1, 0985 OSLO

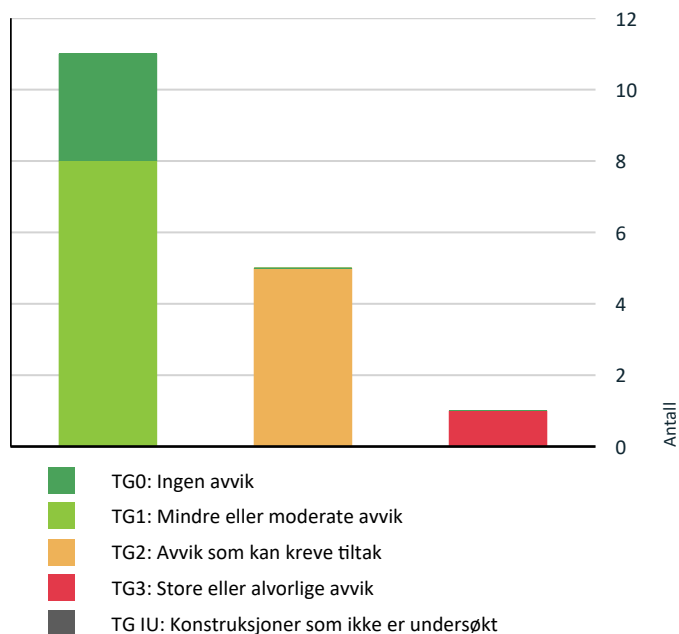
## Fordeling av tilstandsgrader

Vil du vite mer om tilstandsgrader? Se side 4.

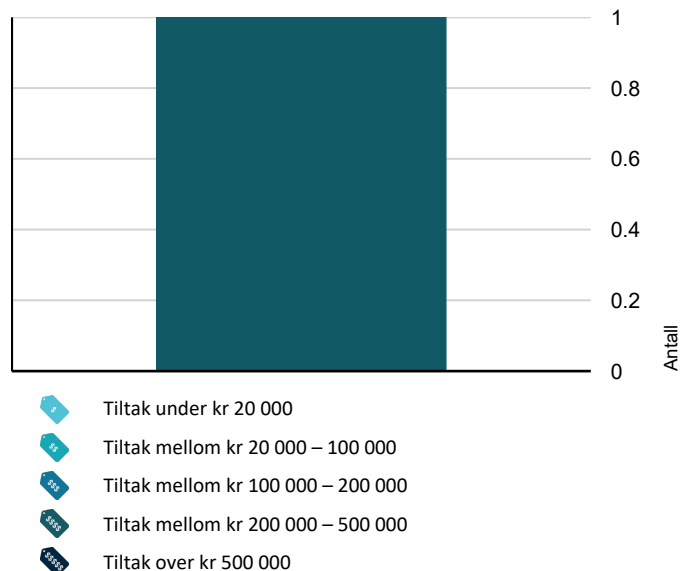
## Anslag på utbedringskostnad

Hva er anslag på utbedringskostnad? Se side 4.

Utbedringskostnadene i rapporten er sjablongmessige anslag basert på observerte forhold som feil, skader eller uregelmessigheter, samt foreslåtte tiltak. Disse anslagene er veiledende, angis i fem intervaller, er basert på generelle erfaringstall, og må ikke forveksles med konkrete pristilbud fra håndverkere eller entreprenører. Faktiske kostnader kan variere betydelig, avhengig av individuelle valg, materialpriser og markedsforhold. For å få en nøyaktig vurdering av utbedringskostnadene anbefales ytterligere undersøkelser og innhenting av flere pristilbud fra kvalifiserte fagfolk. Slike anslag gis for TG3, der dette er mulig.
