# Tilstandsrapport

Boligbygg med flere boenheter

Ingeborgs gate 8 A, 0658 OSLO

# gnr. 232, bnr. 205, snr. 7

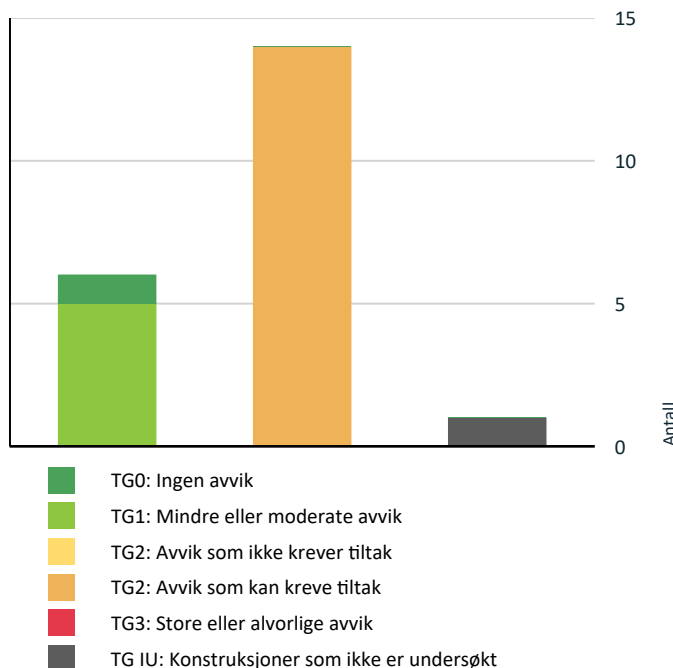
## Fordeling av tilstandsgrader

Vil du vite mer om tilstandsgrader? Se side 4.

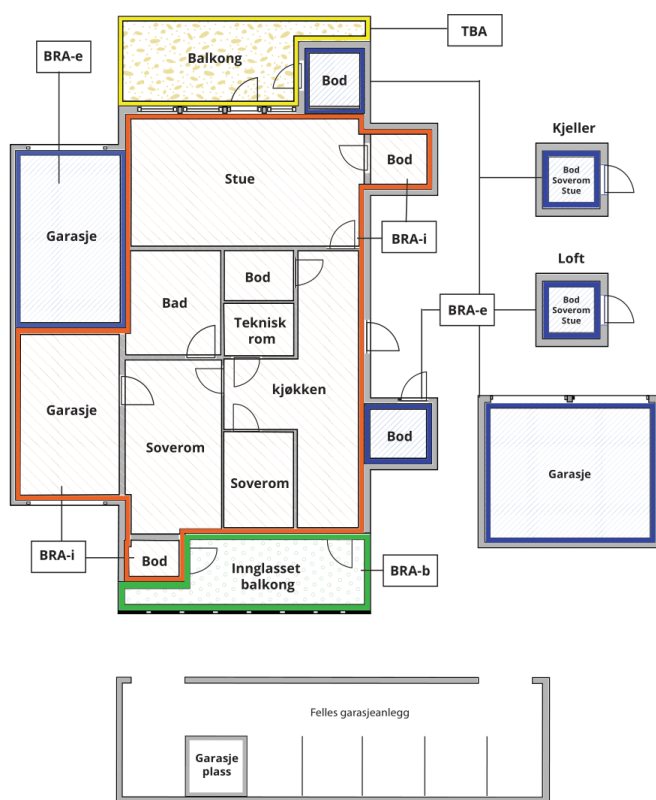
$$\text{BRA} = \text{BRA-i} + \text{BRA-e} + \text{BRA-b}$$

Bruksarealet for bygningen er bruttoarealet minus arealet som opptas av yttervegger.

Carport og/eller garasjeplass i felles garasjeanlegg er ikke måleverdig areal
