Blåbærvegen 3, 7712 STEINKJER

**Løsberga - Nyere enebolig med
meget attraktiv beliggenhet. 4
soverom. Utsikt og gode solforhold.
Carport**

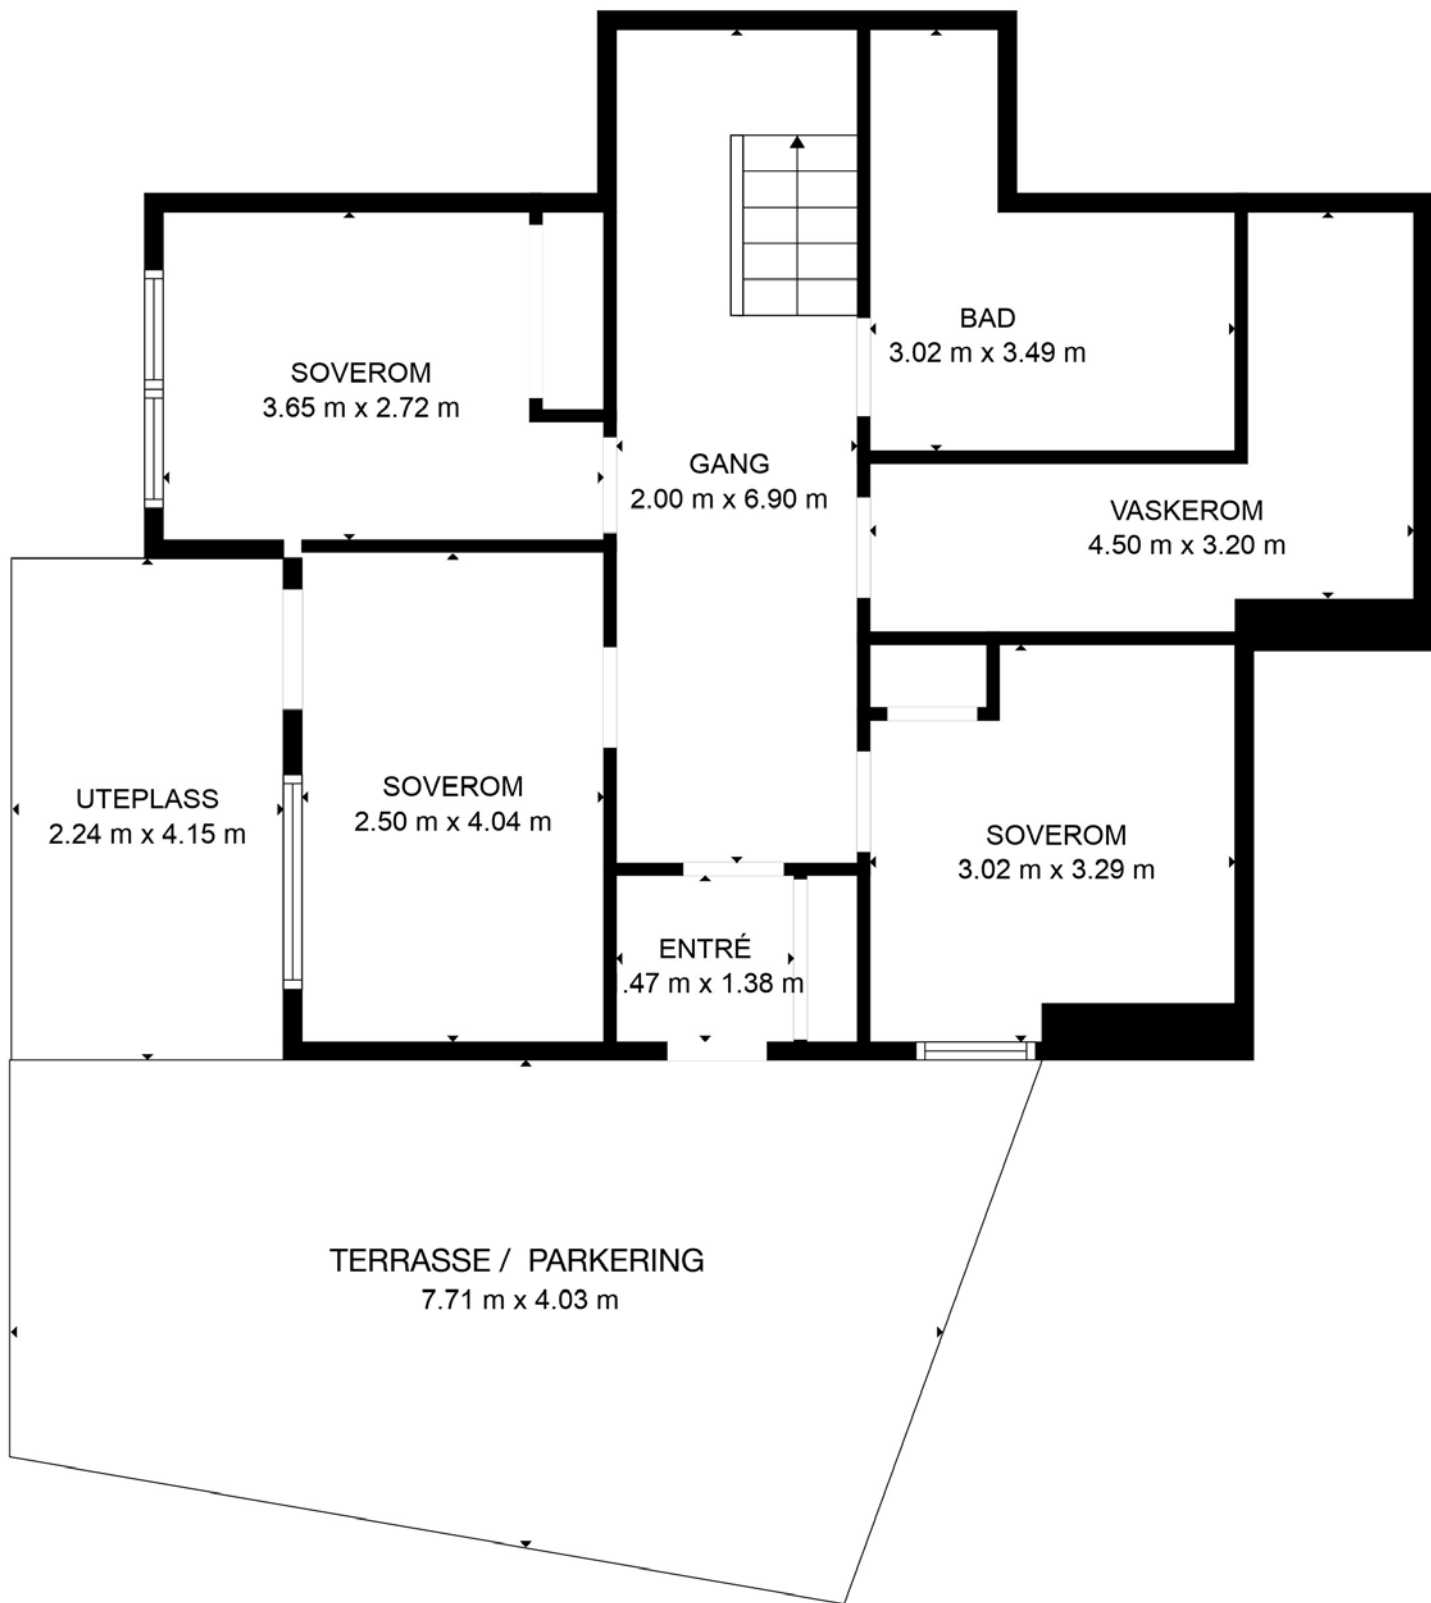
BRA: 132 m²
 UNDERETASJE: 66 m², 2. ETASJE: 66 m²
 S-ROM: UTEPLASS: 9 m², VERANDA: 31 m², BALKONG: 11 m²,
 TERRASSE: 51 m²

MÅL BEREGNES MED CUBICASA- TEKNOLOGI. DE ANSES Å VÆRE MEGET PÅLITELIGE, MEN IKKE GARANTERTE.

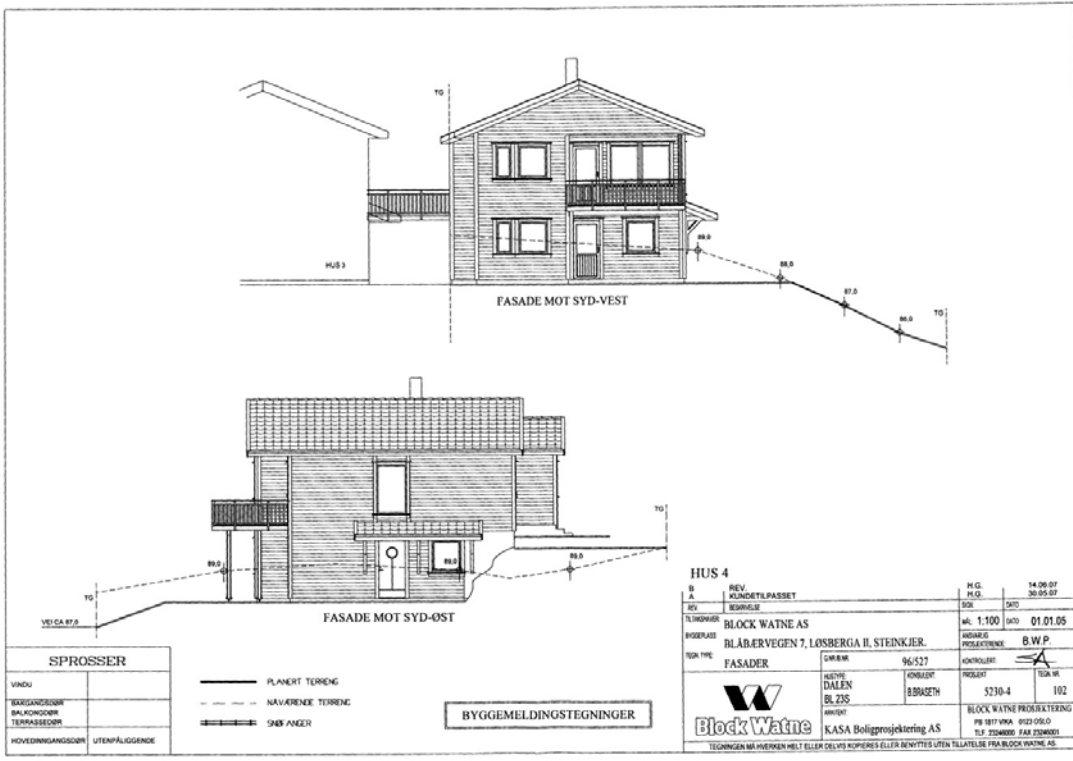
SPROSSER	
VINDU	
BALKONGDØR	
TERASSEDØR	
HØVEDINGANGSDØR	UTENPÅLIGGENDE

- PLANERT TERRENG
- - - - - NÅVÆRENDE TERRENG
- ▬▬▬▬▬ SIKT ANGER
