**Omdal - Stor skogseiendom i
naturskjønne omgivelser.**

Salgsobjekt: Landbruk
Eierform: Eiet
Byggeår: 1857
BRA-i/BRA Total 254/254 kvm
Tomtstr.: 4160746.9 m²
Soverom: 6
Gnr./bnr. Gnr. 50, bnr. 1
Oppdragsnr.: 1409240394

VERDITAKST

for landbrukseiendommen
«Omdal»

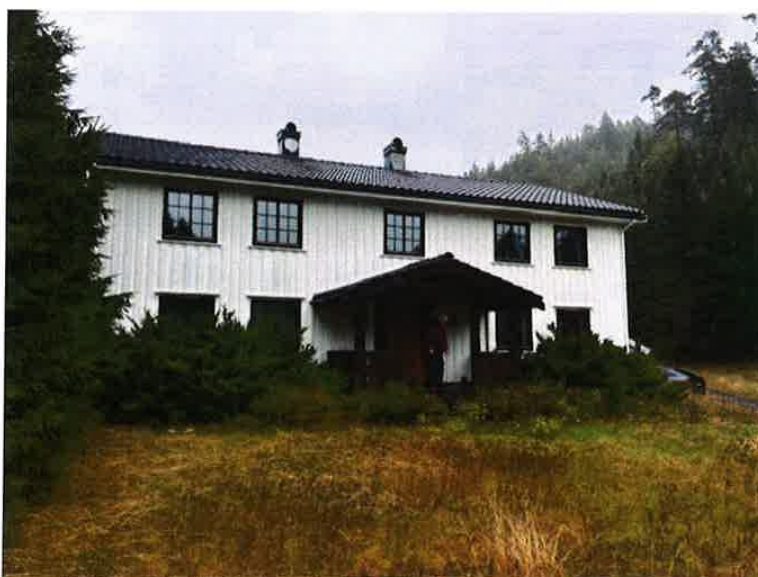
Bygningen er normalt godt vedlikeholdt. På bildet på forrige side, sees våningshuset med det overbygde inngangspartiet på hovedfasaden. Det er også inngang via et vindfang på baksiden av bygget..

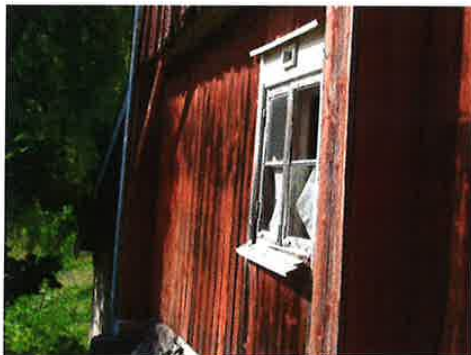
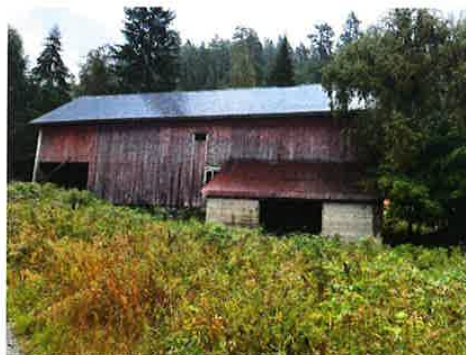
Driftsbygningen er oppført ca 1819. Det var opprinnelig to mindre buer, som det ble bygget rundt. Grunnflaten på bygningen er ca 154 m², i tillegg er det en overbygd gjødselgrop i front av bygningen (se bilde under). Takhøyden i 1. etasje er ca 240 cm. Himlingen er senket i fjøsdelen til ca 210 cm.

Bygningen er bygget som en tradisjonell driftsbygning for dyr, men den er ikke egnet til moderne landbruksproduksjon nå. Slik den nå fremstår, er den i første omgang egnet som lager. For noen år siden hadde nåværende eier 25 v.f. sau i bygningen.

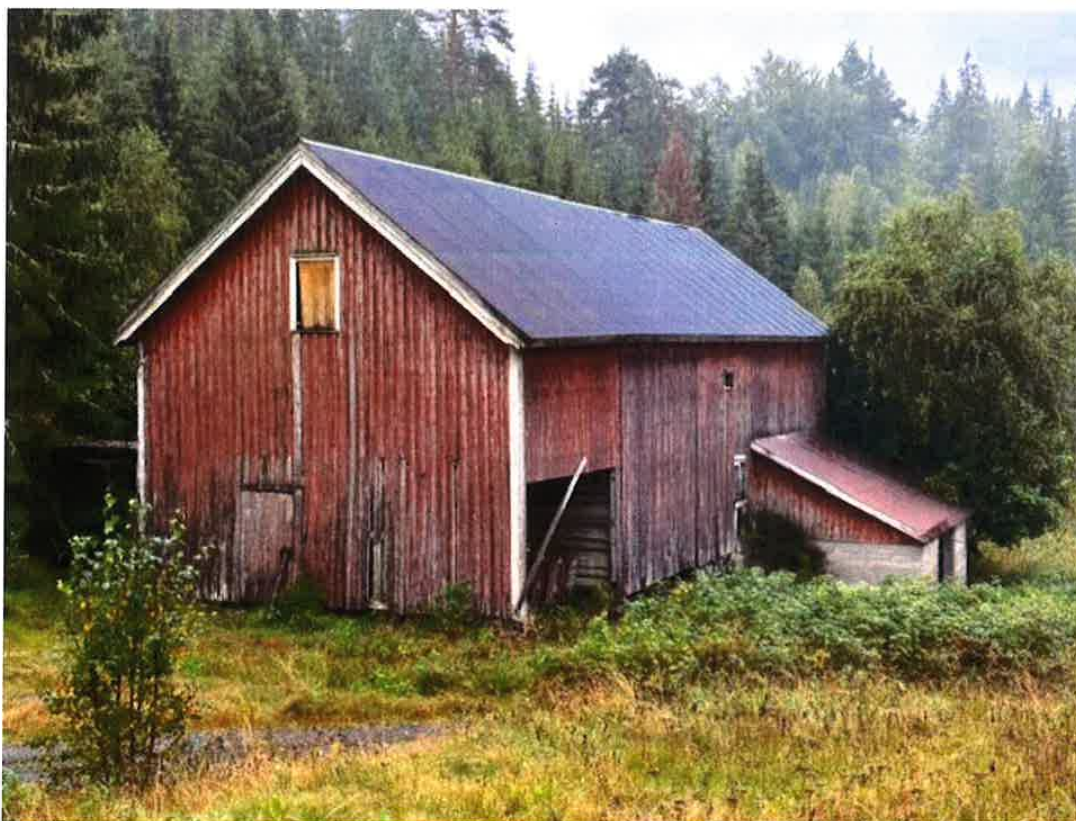
Bygningen gir inntrykk av å være lite vedlikeholdt og påkostet de senere år. Bygningen er lite egnet til moderne landbruksdrift. Den er i første omgang brukbar til lagerformål.

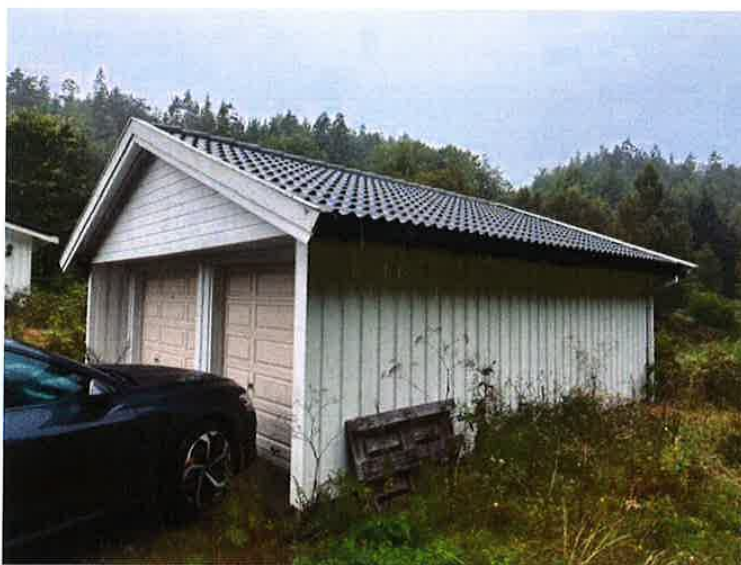
I garasjen er det betonggulv og det oppkanter av betong under ytterveggene. Garasjen er levert fra Grimstad garasjene. Bindingsverket (10 cm) er kledd utvendig med tømmermannskledning med liggende kledning i gavltrekantene.

Takflatene er tekket med Skarpnes betongtakstein. Takrenner og nedløpsrør er i plast. Takkonstruksjonen er som prefabrikkerte takstoler med undertak.
