Tilstandsrapport

Enebolig

Løkkenveien 1147, 7336 MELDAL

ORKLAND kommune

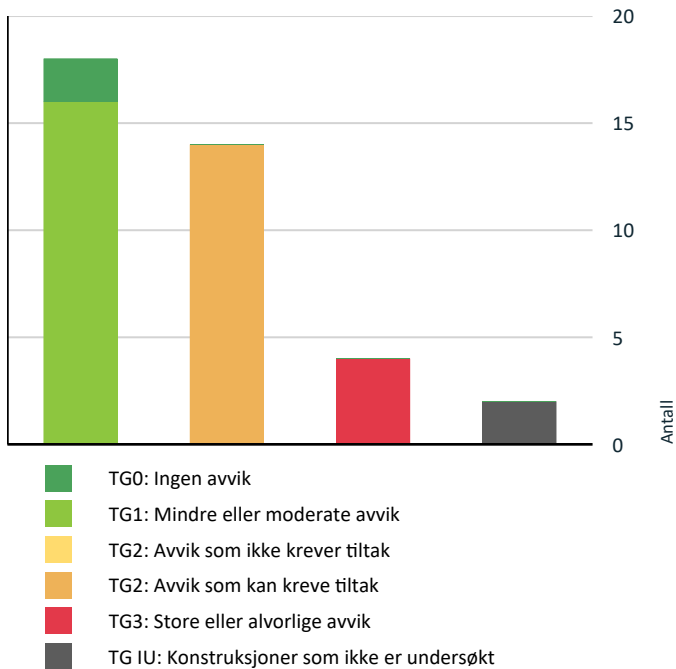
Fordeling av tilstandsgrader

Sammendrag av boligens tilstand
