Dråbelia 10, 4843 ARENDAL

**Songeheia - Innholdsrik enebolig  
på meget solrik tomt med  
vidstrakt utsikt - Garasje**

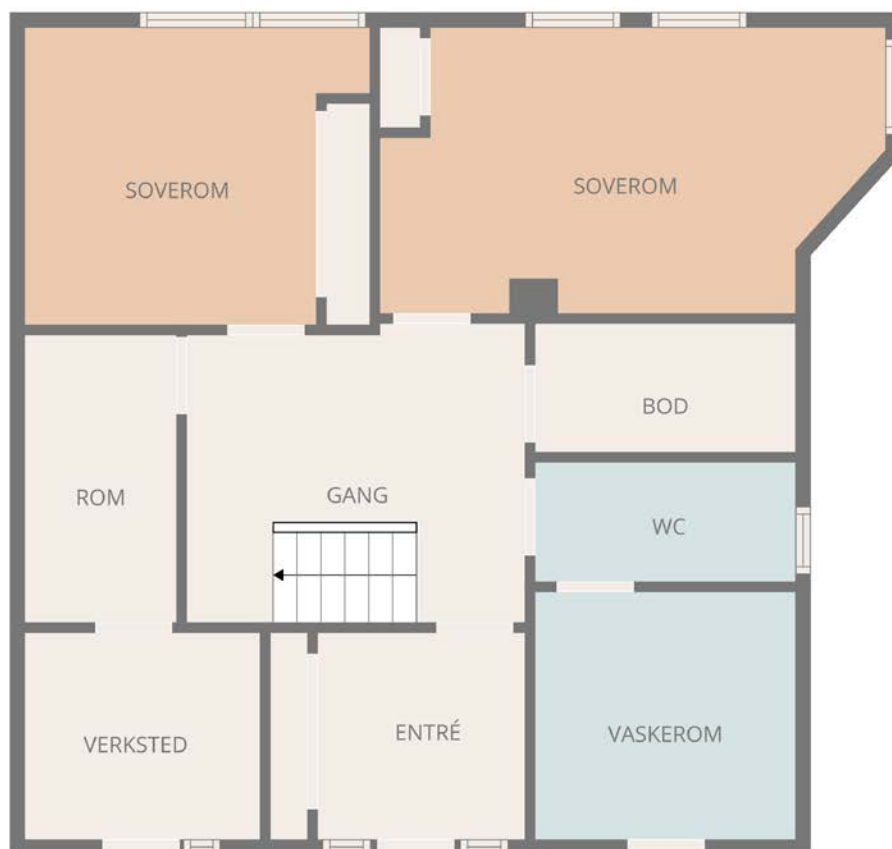
Plantegningen er ikke i målestokk og noe avvik kan forekomme.

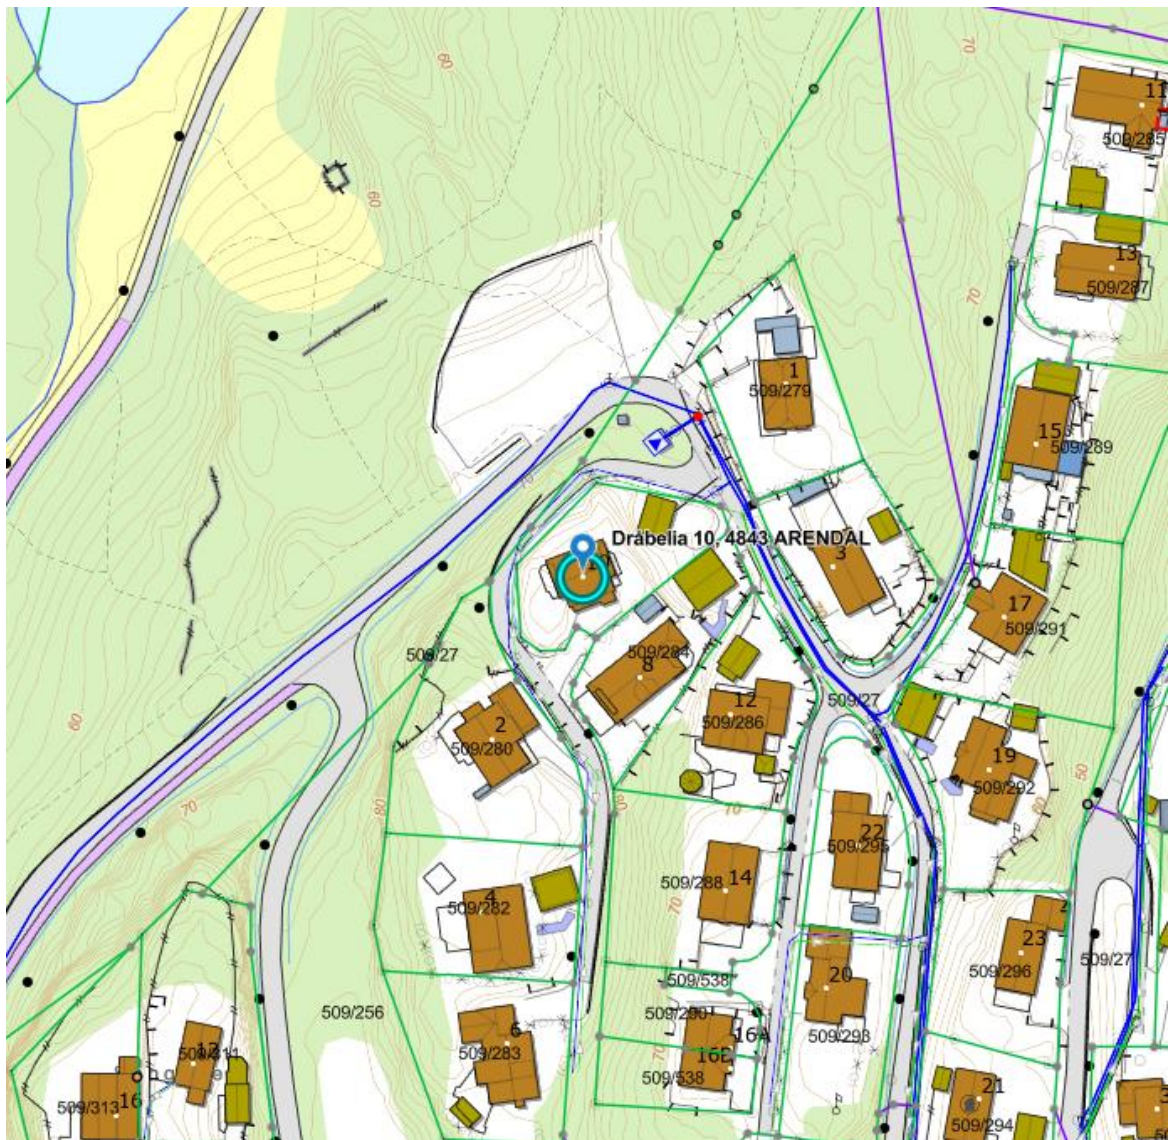
Kartet er ikke målestokkholdig
