Dølavegen 12A, 5517 HAUGESUND

**Lys og trivelig halvpart av  
tomannsbolig med gjennomtenkt  
planløsning | 4 soverom | 2 bad |  
Garasje | Skjermet hage**

# Lys og trivelig halvpart av tomannsbolig med gjennomtenkt planløsning | 4 soverom | 2 bad |

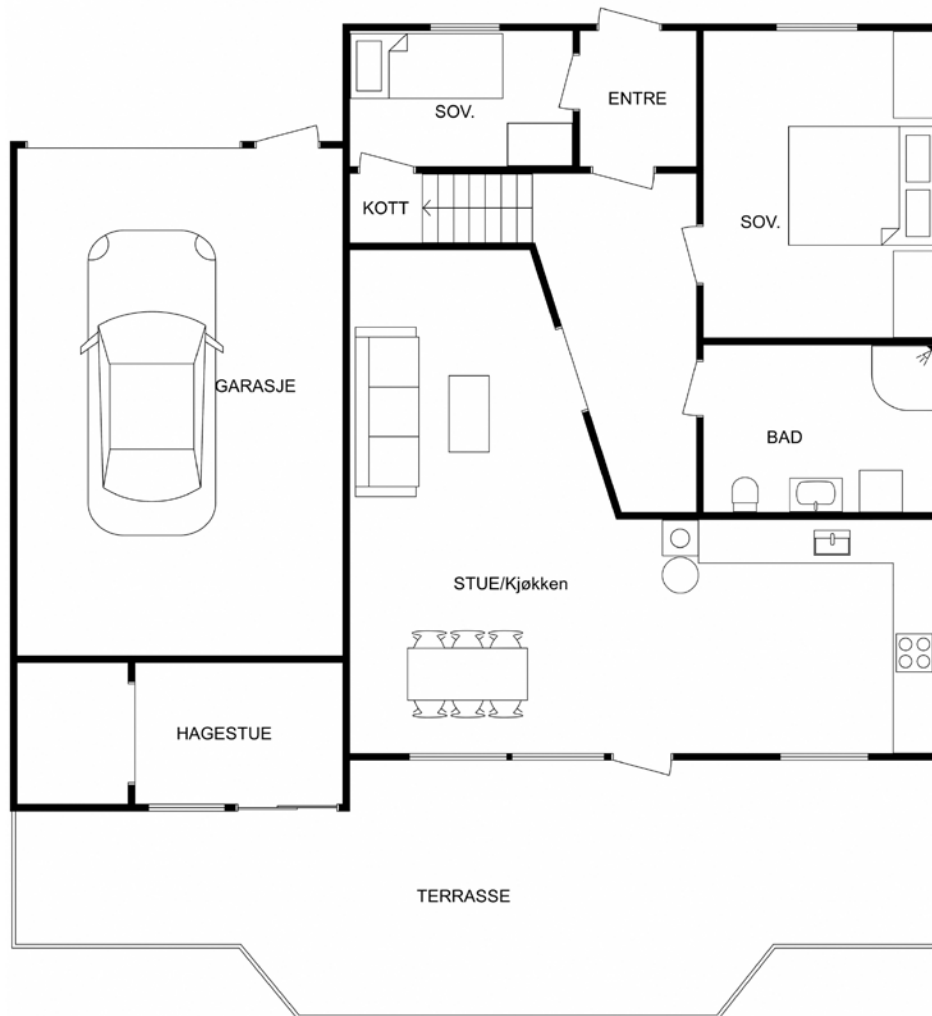
## Dølavegen 12A 1. Etg

TEGNINGEN ER MENT SOM ILLUSTRASJON AV PLANLØSNING.  
AVVIK KAN FOREKOMME.

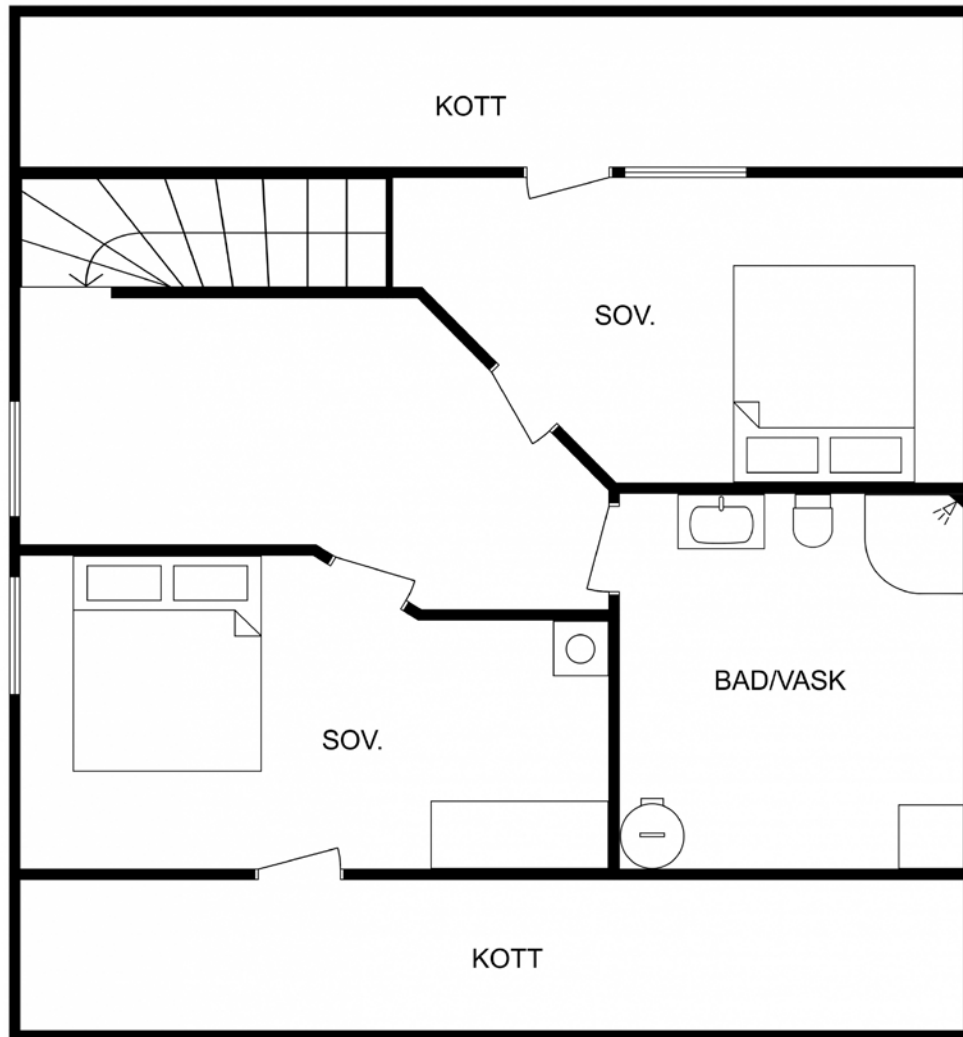
## Dølavegen 12A 2. Etg

TEGNINGEN ER MENT SOM ILLUSTRASJON AV PLANLØSNING.  
AVVIK KAN FOREKOMME.

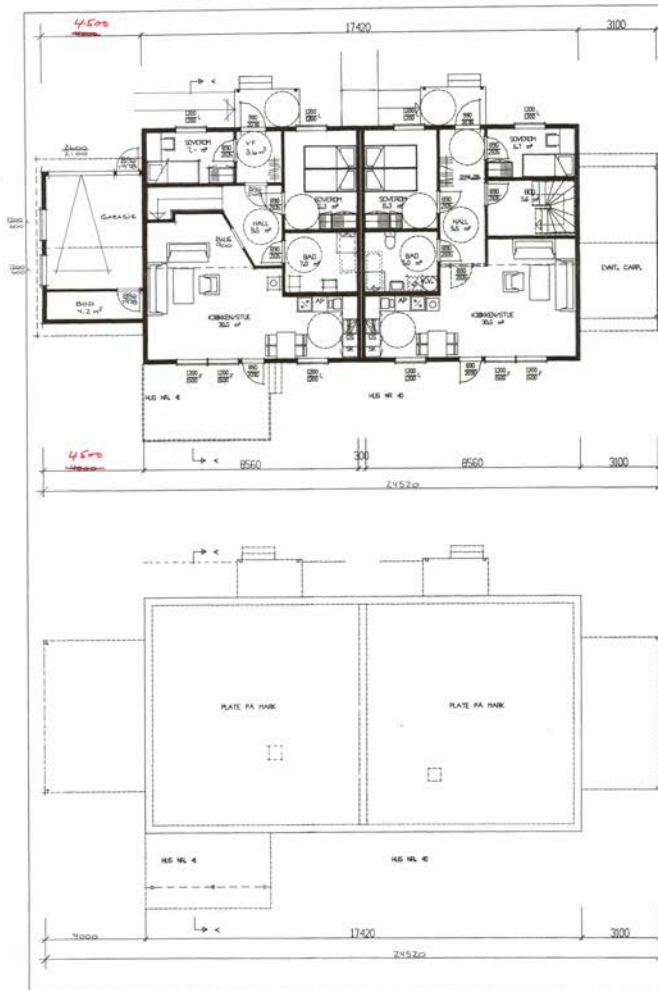
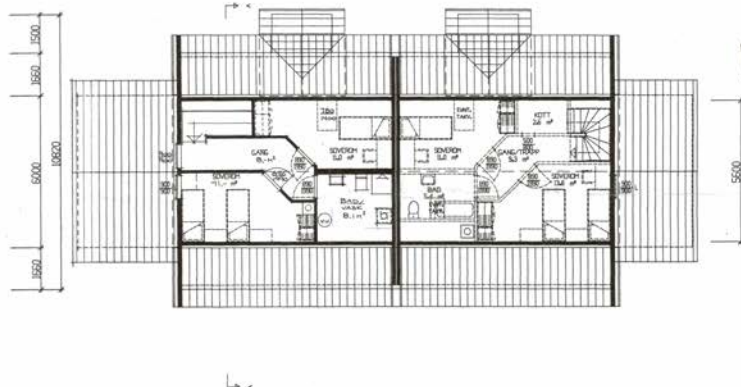
HAUGESUND KOMMUNE  
TEKNISK ETAT  
Dato: 20. 08. 90  
204/13553  
B.D. 597/90

UTKJØRING AV BRA OG BA PÅ LEILIGHET =  
HOVEDPLAN = 75,80 m² X 1,0 = 75,80 m²  
ETASJESPLAN = 34,65 m² X 0,6 = 20,79 m²  
TOTALT = 96,59 m²  
BRA = 10 m² BA = 96 m²

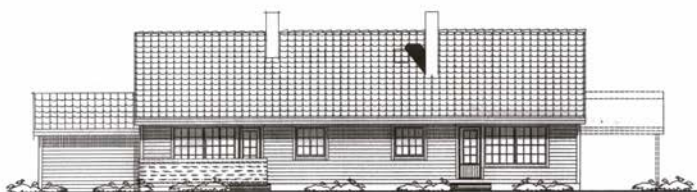
FASADE MOT SØR/VEST

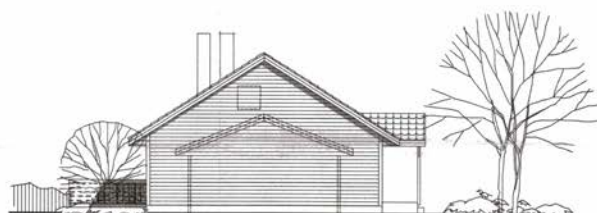
FASADE MOT SØR/ØST

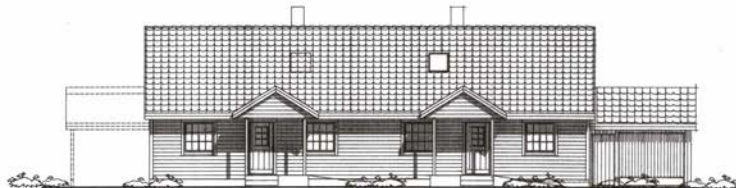
FASADE MOT NØRØ/ØST

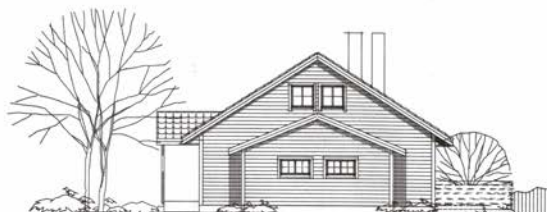
FASADE MOT NØRØ/VEST
