Nordvika 1, 7332 LØKKEN VERK

**Flott enebolig på romslig eiertomt  
med garasje og uthus | Utsikt og  
fine solforhold | Fint boligområde  
på Bjørnli**

# Flott enebolig på romslig eiertomt med garasje og uthus | Utsikt og fine solforhold | Fint boområde

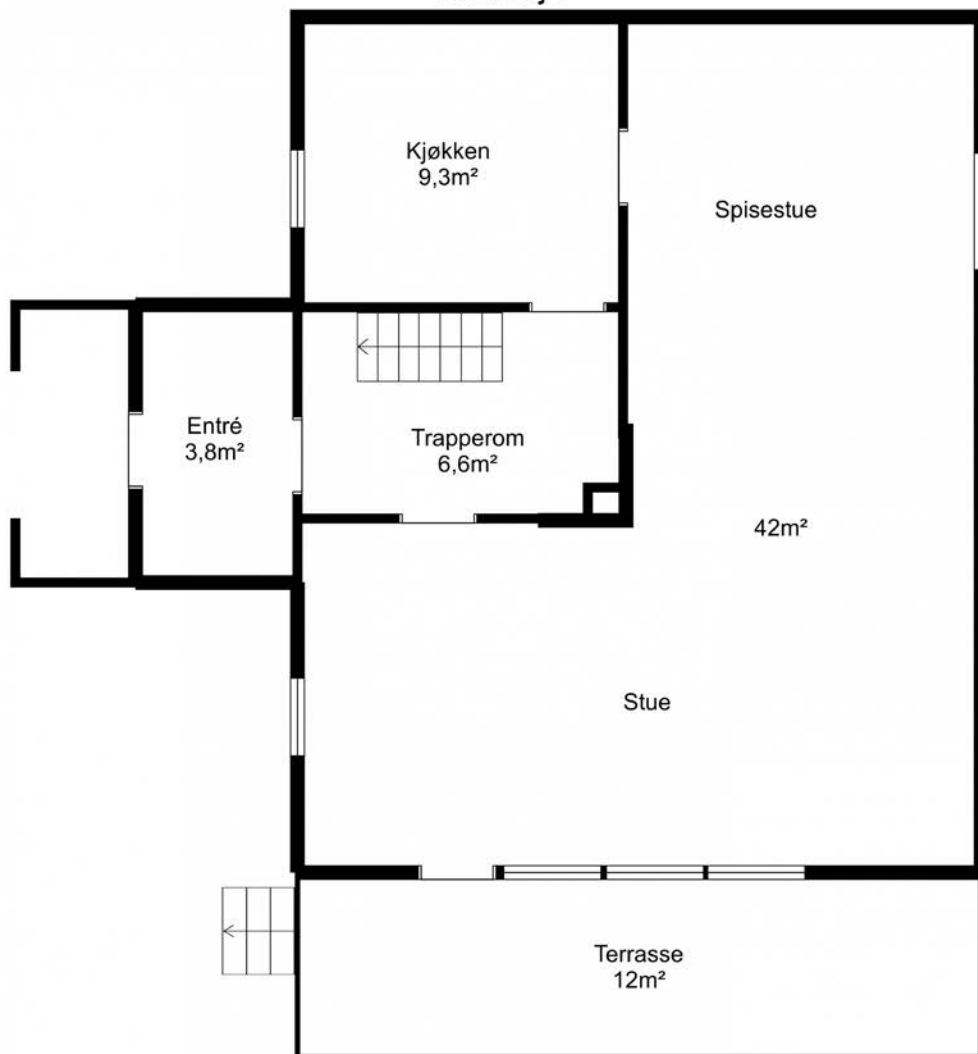
### 1. Etasje

Planskissen gjør ikke krav på å være korrekt i detaljer eller målestokk.

Plantegningen er ikke i målestokk og noe avvik kan forekomme.

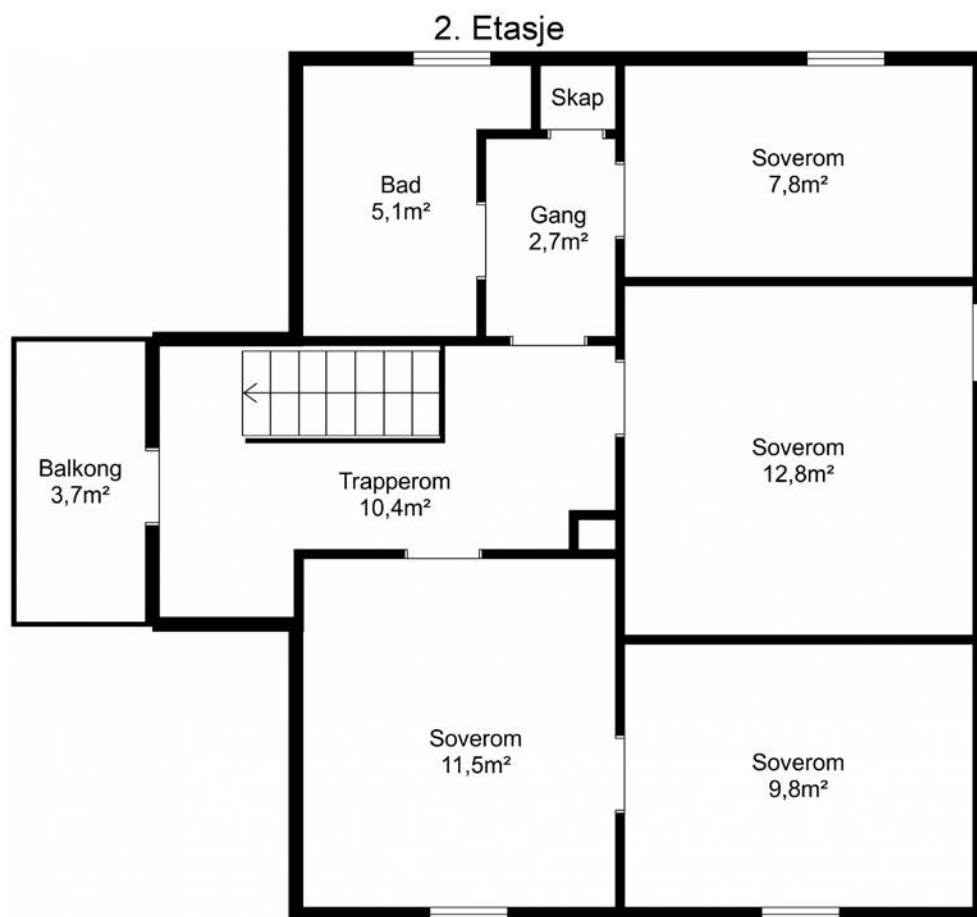
## Nordvika 1

Planskissen gjør ikke krav på å være korrekt i detaljer eller målestokk.

Plantegningen er ikke i målestokk og noe avvik kan forekomme.
