Gartnerivegen 3, 7790 MALM

**Enebolig med stor og velstelt hage

**Salgsobjekt:** Enebolig  
**Eierform:** Eiet  
**Byggeår:** 1963  
**BRA-i/BRA Total** 168/221 kvm  
**Tomtstr.:** 1788 m<sup>2</sup>  
**Soverom:** 4  
**Gnr./bnr.** Gnr. 707, bnr. 68  
**Oppdragsnr.:** 1708250179

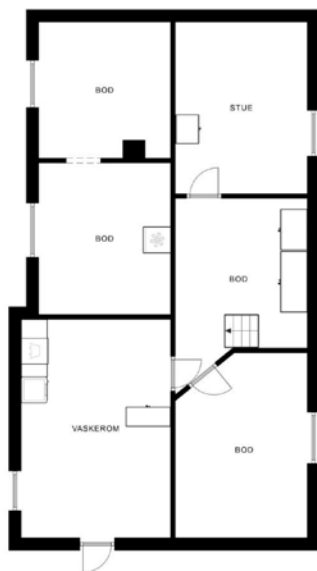
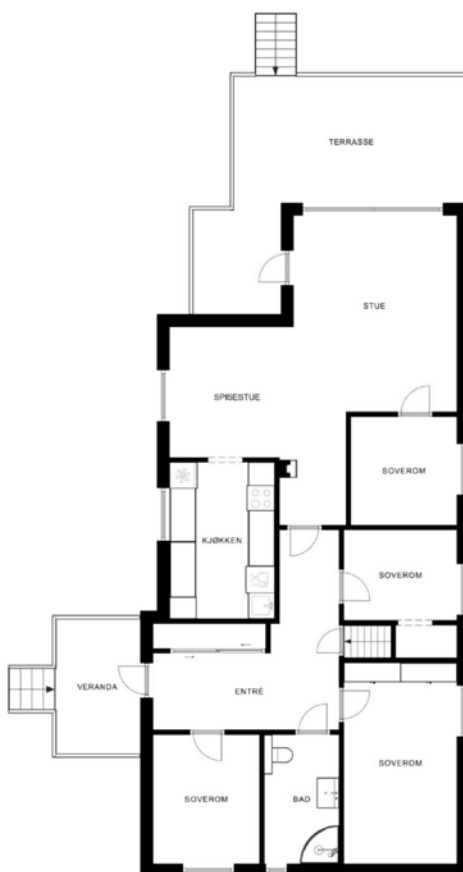
# Plantegning

Plantegningen er ikke i målestokk og noe avvik kan forekomme.  
Megler/selger tar ikke ansvar for evt. feil.

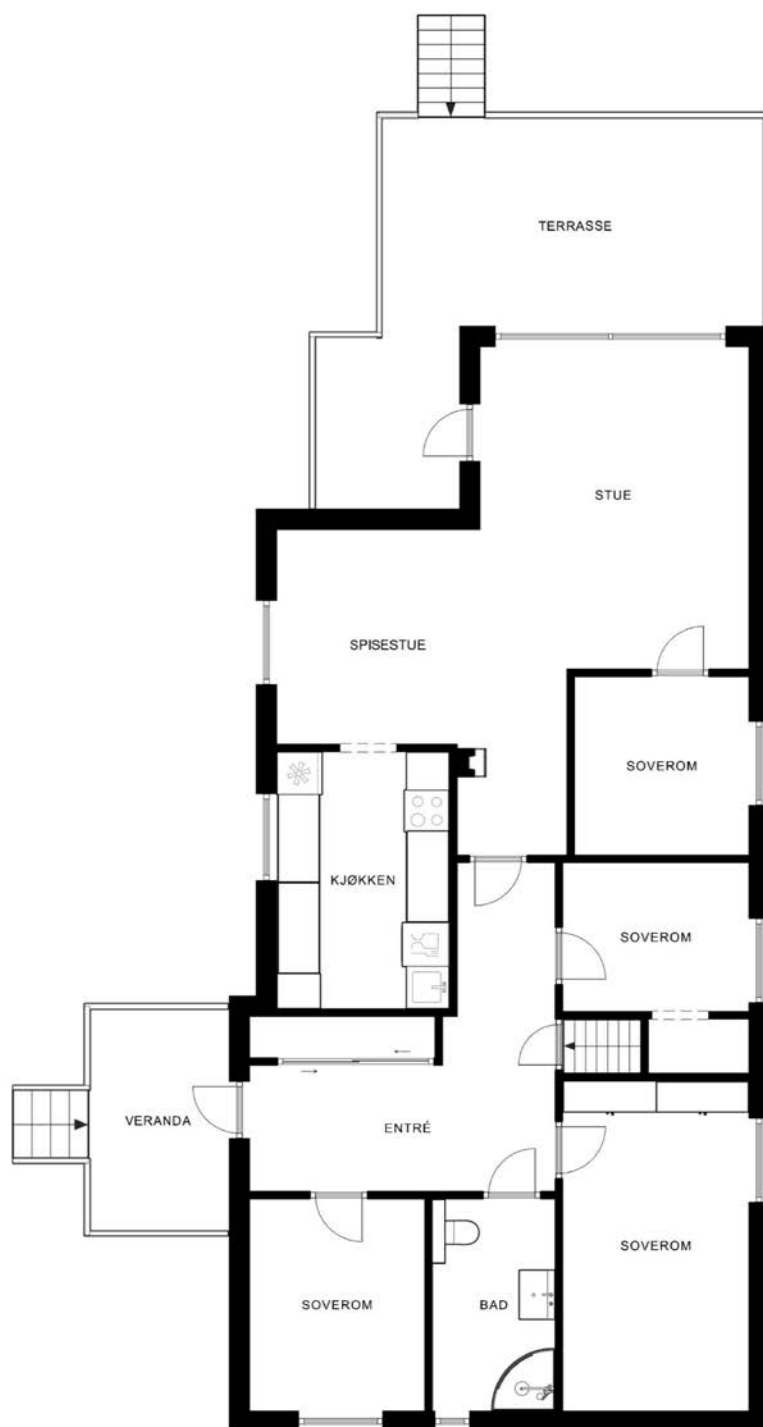
# Plantegning

Plantegningen er ikke målbar, og noe avvik kan forekomme. Megler/selger tar ikke ansvar for ev. feil.

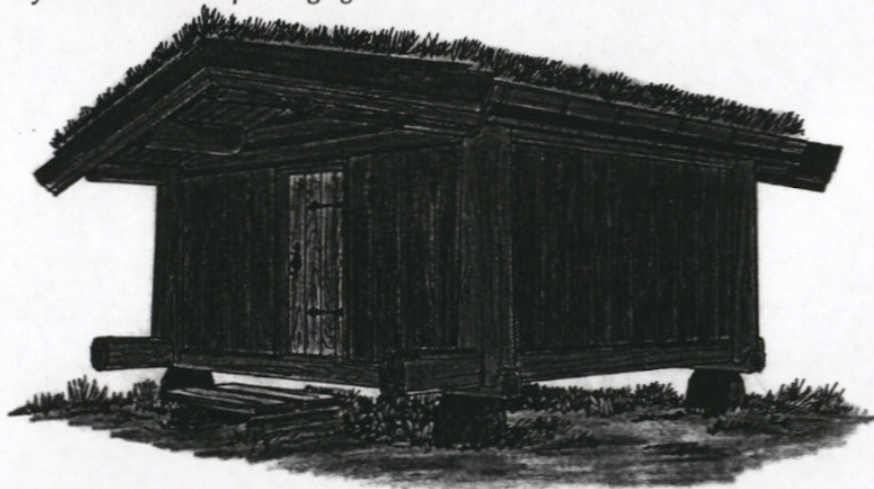
Håndlaftet  
anneks

10,5 m<sup>2</sup>

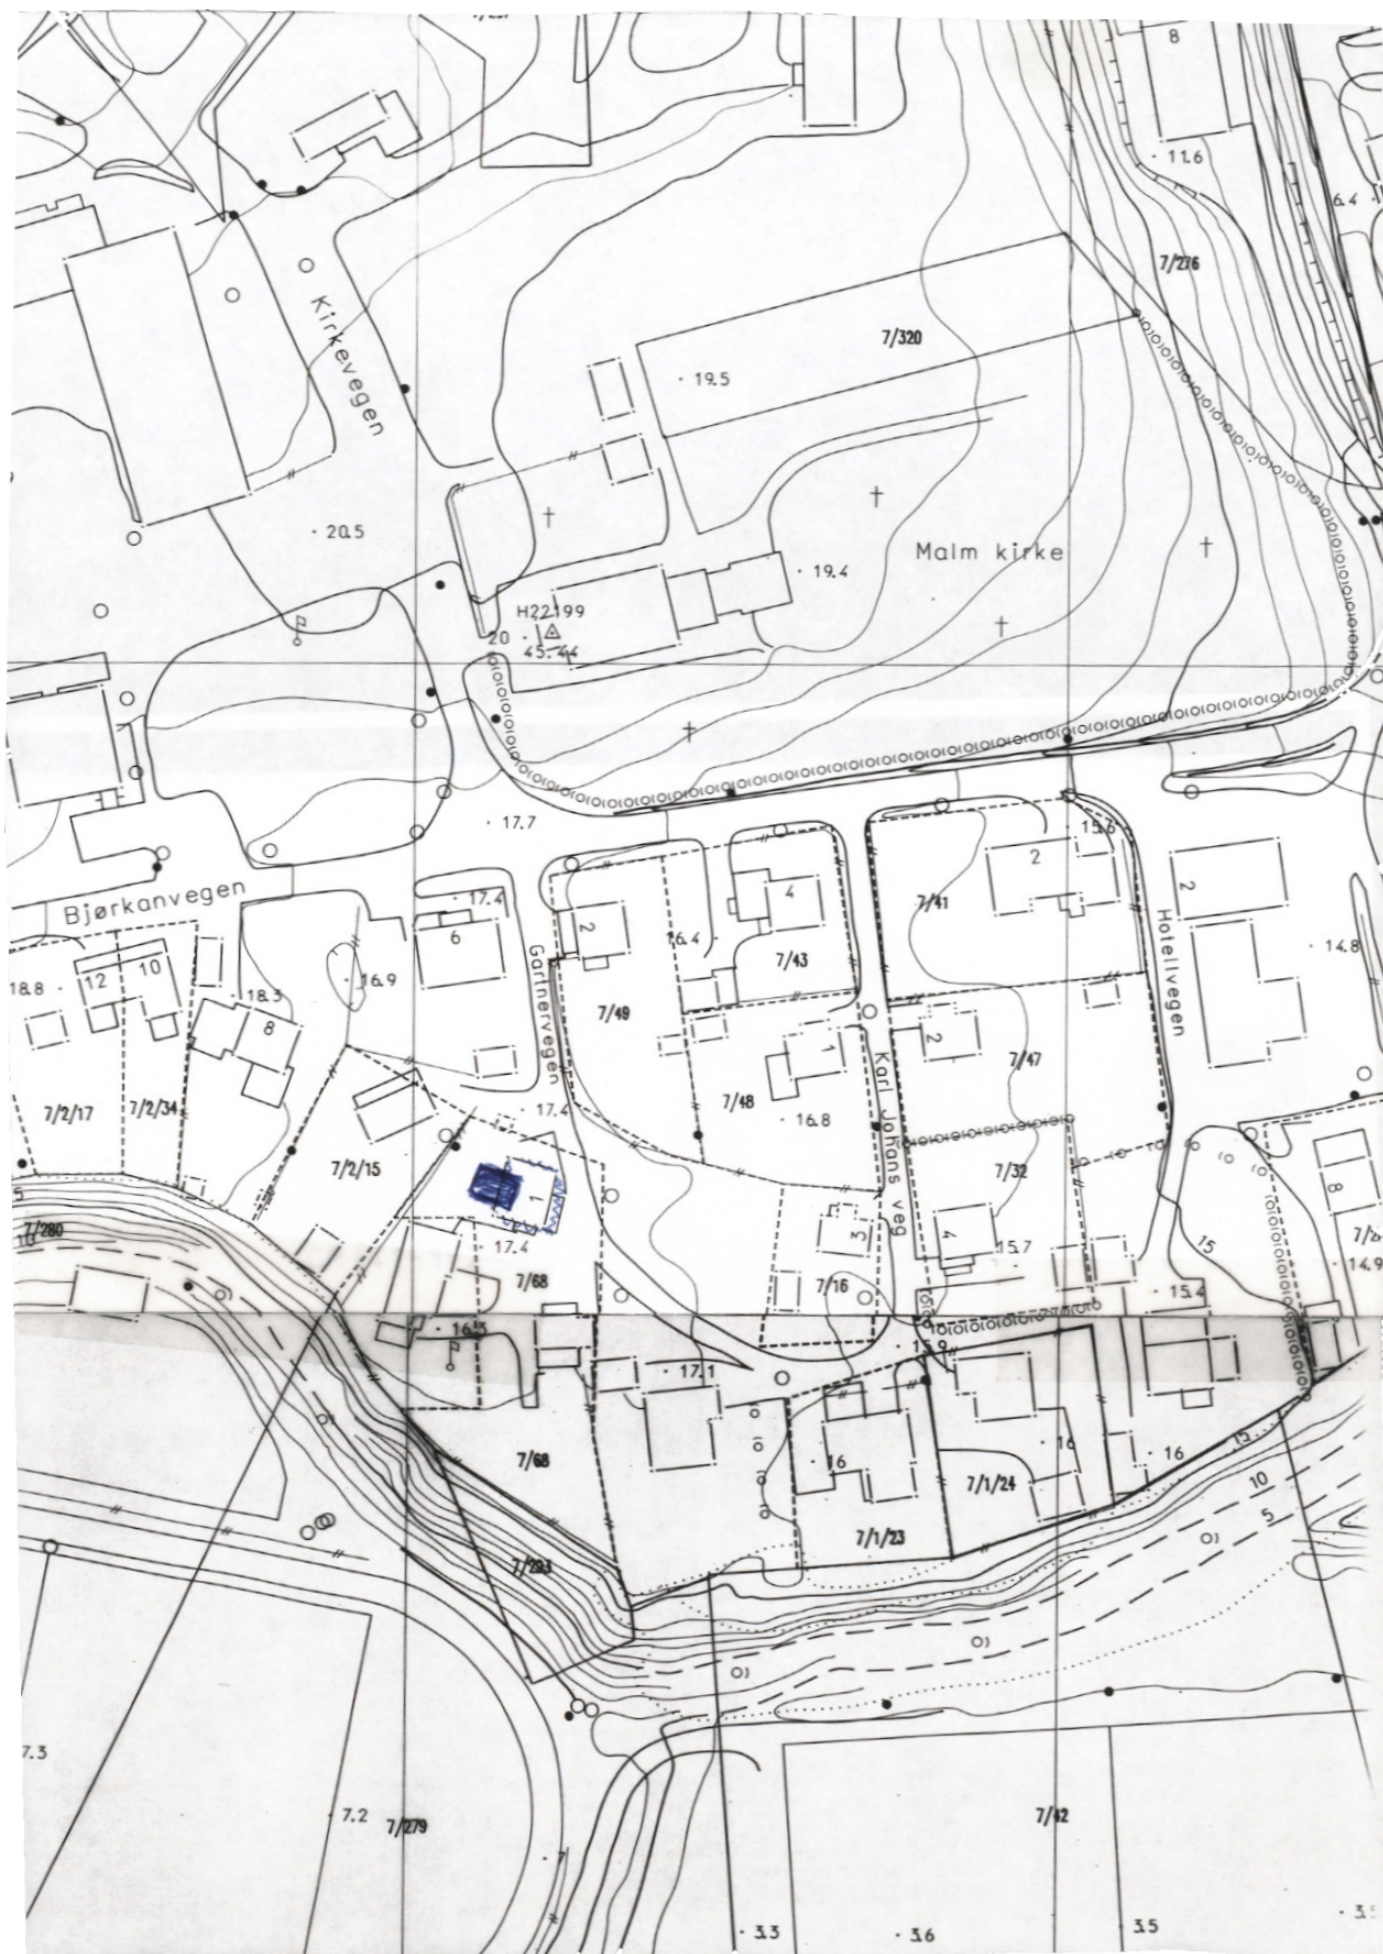
## Blomsterutsalg

Huset blir utvendig størrelse  $3 \times 4$  m.  
med dør og utstillingsvindue mot veien  
og av slik konstruksjon at det kan flyttes  
helt om det skulde bli til hinder for noe  
andrt foretagende.
