Eidsliveien 28, 1940 BJØRKELANGEN

**Pen enebolig m/garasje, solrik tomt og flott utsikt. Tidløs bebyggelse på attraktivt og familievennlig boligfelt.**

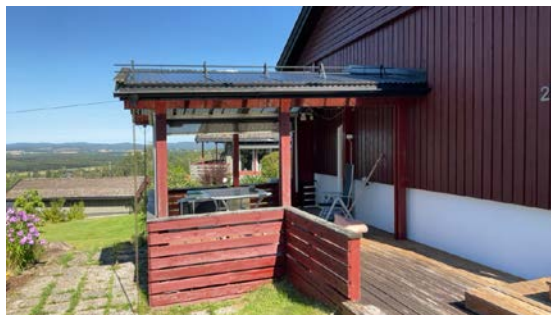
## TG 2 Balkong

Balkong i trekonstruksjon.  
Gulv med trebjelker og helbeslag. Spaltegulv av tre over.  
Rekkverk i trekonstruksjon.

Avvik: Rekkverket er for lavt i forhold til dagens krav til rekkverkshøyder.

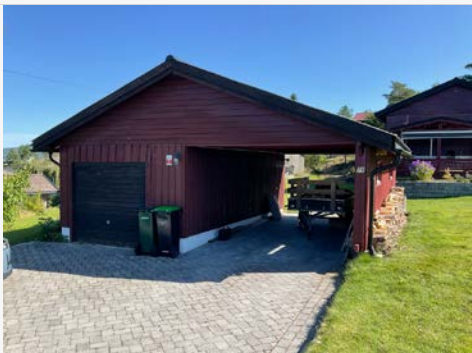
### Garasje med carport

#### Anvendelse

Biloppstilling-/lagringsplass.
